SCHEDA

OGTD - Definizione tipologica	canonica
OGTN - Denominazione	Canonica della Chiesa di S. Michele Arcangelo

PVCS - Stato	ITALIA
PVCR - Regione	Marche
PVCP - Provincia	MC
PVCC - Comune	Cingoli
PVL - Altra località	Castel Sant'Angelo

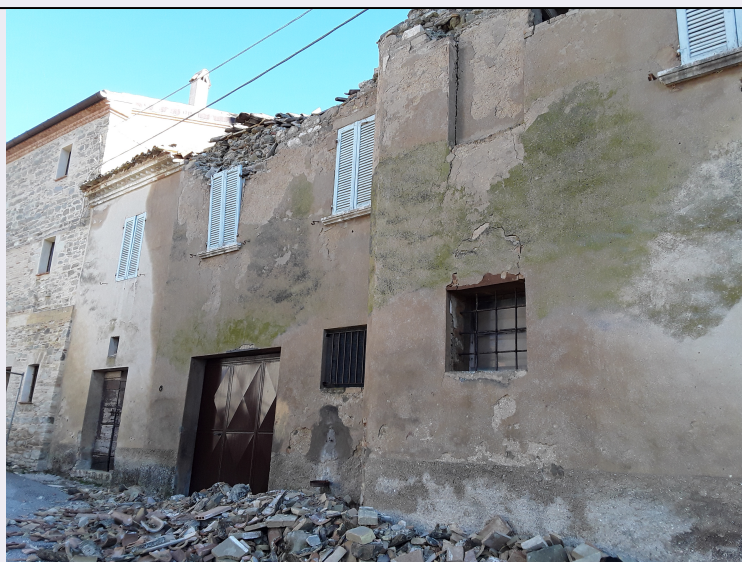
SOFG - Genere	soffitto
SOE - STRUTTURA	
SOEC - Tecnica costruttiva	in legno
SOES - Specificazioni tecniche	con orditura primaria e secondaria
CP - COPERTURE	
CPF - CONFIGURAZIONE ESTERNA	
CPFG - Genere	distrutta
PV - PAVIMENTI E PAVIMENTAZIONI	
PVM - PAVIMENTI E PAVIMENTAZIONI	
PVMG - Genere	in cotto
CO - CONSERVAZIONE	
STC - STATO DI CONSERVAZIONE	
STCR - Riferimento alla parte	coperture
STCC - Stato di conservazione	crollo
STCO - Indicazioni specifiche	(rilevamento danni post sisma: 2017/02/16)
STC - STATO DI CONSERVAZIONE	
STCR - Riferimento alla parte	scale
STCC - Stato di conservazione	danno lieve
STCO - Indicazioni specifiche	Superficie interessata dal danno tra 1/3 e 2/3 (rilevamento danni post sisma: 2017/02/16)
STC - STATO DI CONSERVAZIONE	
STCR - Riferimento alla parte	strutture murarie
STCC - Stato di conservazione	danno molto grave
STCO - Indicazioni specifiche	Superficie di parete esterna interessata dal danno tra 1/3 e 2/3, superficie di parete interna superiore a 2/3 e un cantone danneggiato (rilevamento danni post sisma: 2017/02/16)

STC - STATO DI CONSERVAZIONE	
STCR - Riferimento alla parte	solai
STCC - Stato di conservazione	danno molto grave
STCO - Indicazioni specifiche	Superficie interessata maggiore a 2/3 (rilevamento danni post sisma: 2017/02/16)
US - UTILIZZAZIONI	
USA - USO ATTUALE	
USAD - Uso	nessuno
TU - CONDIZIONE GIURIDICA E VINCOLI	
CDG - CONDIZIONE GIURIDICA
