SCHEDA

NCT - CODICE UNIVOCO

ACSE - Ente	Arcidiocesi di Camerino
ACSC - Codice	11/1420
ACSS - Specifiche	scheda di censimento CEI (aggiornamento: 2018/10/30)
OG - OGGETTO	
OGT - OGGETTO	
OGTD - Definizione tipologica	chiesa
OGTQ - Qualificazione	sussidiaria
OGTN - Denominazione	Chiesa di S. Felicità
LC - LOCALIZZAZIONE GEOGRAFICO-AMMINISTRATIVA	
PVC - LOCALIZZAZIONE GEOGRAFICO-AMMINISTRATIVA	
PVCS - Stato	ITALIA
PVCR - Regione	Marche
PVCP - Provincia	MC
PVCC - Comune	Serravalle di Chienti
PVCI - Indirizzo	Corso Giacomo Leopardi
CS - LOCALIZZAZIONE CATASTALE	
CTL - Tipo di localizzazione	localizzazione fisica
CTS - LOCALIZZAZIONE CATASTALE	
CTSC - Comune	Serravalle di Chienti
CTSF - Foglio /Data	30
CTSN - Particelle	A
GP - GEOREFERENZIAZIONE TRAMITE PUNTO	
GPI - Identificativo punto	2
GPL - Tipo di localizzazione	localizzazione fisica
GPD - DESCRIZIONE DEL PUNTO	
GPDP - PUNTO	
GPDPX - Coordinata X	12.954419
GPDPY - Coordinata Y	43.073202
GPM - Metodo di

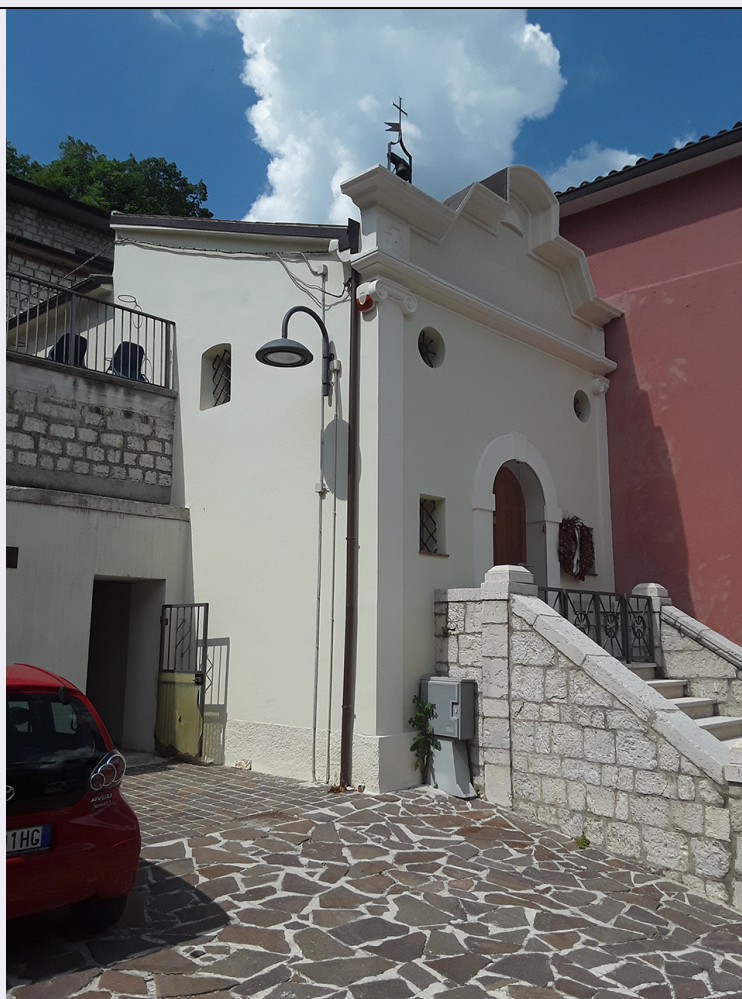
STCO - Indicazioni specifiche Sulla chiesa sono stati già eseguiti interventi post sisma 2016; la chiesa presenta poche lievi lesioni non passanti; nessuna lesione precedente al sisma; agibile (rilevamento danni post sisma 2016: 2018/06/21; tipo di visita: completa).
