SCHEDA

OGTD - Definizione tipologica	chiesa
OGTQ - Qualificazione	cimiteriale
OGTN - Denominazione	Chiesa di S. Maria della Fornace

PVCS - Stato	ITALIA
PVCR - Regione	Marche
PVCP - Provincia	AP
PVCC - Comune	Palmiano
PVCL - Località	CASTEL SAN PIETRO
PVCI - Indirizzo	Strada provinciale 93
PVCV - Altre vie di comunicazione	presso il cimitero di Castel San Pietro

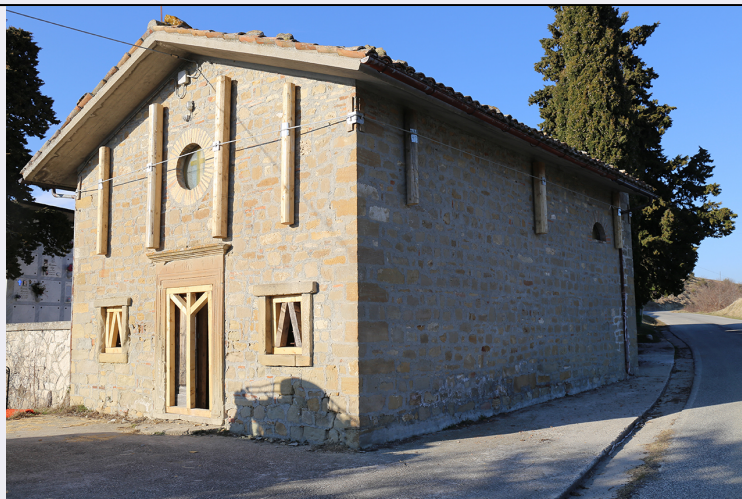
STCC - Stato di conservazione	cattivo
STCO - Indicazioni specifiche	chiesa inagibile, messa in sicurezza dai vigili del fuoco con sbadacchiature sulle porte e finestre e cerchiature dell'edificio; vela campanaria sontata per motivi di sicurezza. Si consiglia revisione del manto di copertura (rilevamento danni: 2017/05/10; tipo di visita: completa)

STCR - Riferimento alla parte	intero bene
STCC - Stato di conservazione	cattivo
STCO - Indicazioni specifiche	agibile con provvedimenti: consolidamento generalizzato, anche con cucì e scuci della facciata; inserimento catene longitudinali; cerchiature /puntellature da revisionare -già esistenti- ; revisione manto copertura con asportazione massi "fermacoppi"; nessuna lesione precedente (rilevamento danni: 2017/02/23; tipo di visita: completa)
