# SCHEDA

OGTD - Definizione tipologica	chiesa
OGTQ - Qualificazione	sussidiaria
OGTN - Denominazione	Chiesa della Madonna Prati

PVCS - Stato	ITALIA
PVCR - Regione	Marche
PVCP - Provincia	AP
PVCC - Comune	Venarotta
PVCL - Località	PRATERA
PVCI - Indirizzo	Strada Provinciale 93
PVCV - Altre vie di comunicazione	al bivio per la zona detta "Pratera"

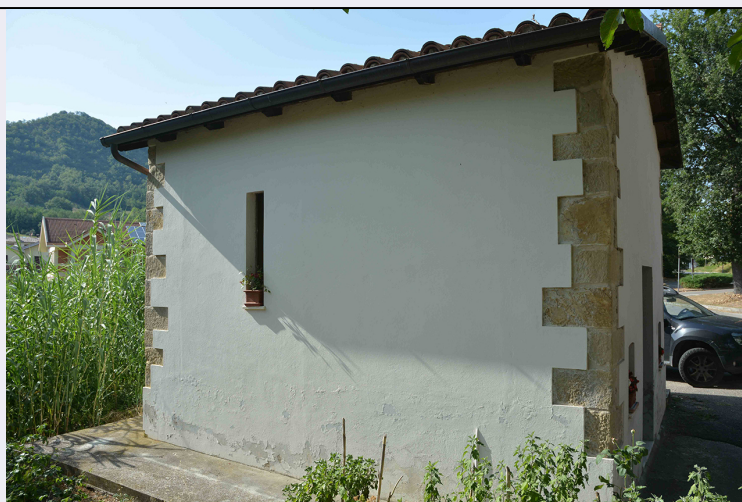
<b>STCR - Riferimento alla parte</b>	intero bene
<b>STCC - Stato di conservazione</b>	buono
<b>STCO - Indicazioni specifiche</b>	non si segnalano danni dovuti al sisma del Centro Italia 2016; chiesa agibile (rilevamento danni: 2017/08/09; tipo di visita: completa)
