OGTD - Definizione tipologica	chiesa
OGTN - Denominazione	Chiesa di San Valentino

PVCS - Stato	ITALIA
PVCR - Regione	Marche
PVCP - Provincia	MC
PVCC - Comune	Cingoli
PVCL - Località	Colle S. Valentino
PVCI - Indirizzo	Strada provinciale 25

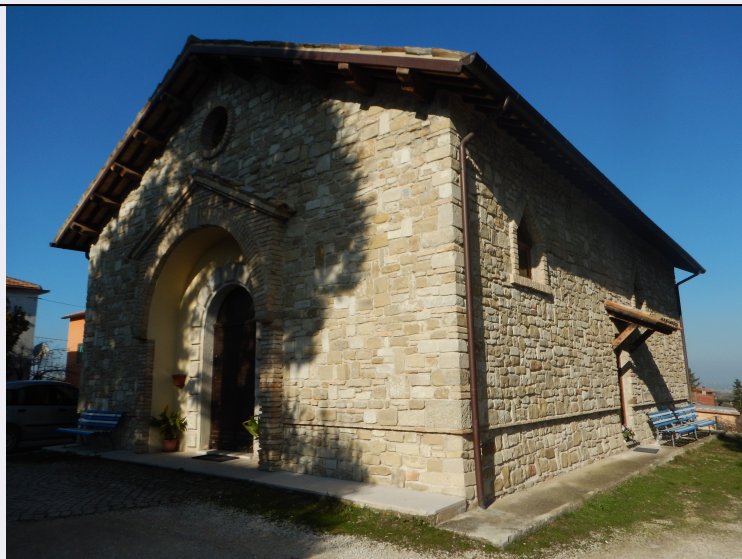
<b>STCR - Riferimento alla parte</b>	pareti laterali
<b>STCC - Stato di conservazione</b>	danno moderato
<b>STCO - Indicazioni specifiche</b>	Meccanismi di taglio nelle pareti laterali e danno lieve per i meccanismi alle teste delle travi lignee (rilevamento danni post sisma del 2017/03/15)
<b>TU - CONDIZIONE GIURIDICA E VINCOLI</b>	
<b>CDG - CONDIZIONE GIURIDICA</b>	
<b>CDGG - Indicazione generica</b>	proprietà Ente religioso cattolico
<b>CDGS - Indicazione specifica</b>	Parrocchia di Troviggiano
<b>NVC - PROVVEDIMENTI DI TUTELA</b>	
<b>NVCT - Tipo provvedimento</b>	ope legis (D. Lgs. 42/2004 art. 12 comma 1)
<b>DO - FONTI E DOCUMENTI DI RIFERIMENTO</b>	
<b>FTA - DOCUMENTAZIONE FOTOGRAFICA</b>
