ACSE - Ente	U.C.C.R. Marche
ACSC - Codice	1978_043027
ACSS - Specifiche	scheda II livello elaborata nell'ambito del rilievo danni post sisma

OGTD - Definizione tipologica	chiesa
OGTN - Denominazione	Chiesa di San Michele Arcangelo

PVCS - Stato	ITALIA
PVCR - Regione	Marche
PVCP - Provincia	MC
PVCC - Comune	Monte Cavallo
PVCL - Località	PIAN DELLA NOCE

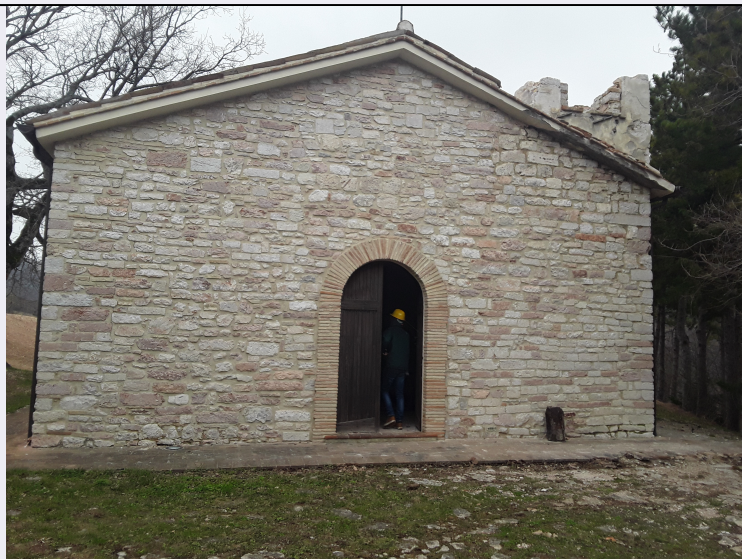
DECU - Ubicazione	prospetto principale
DECL - Collocazione	esterna
DECT - Tipo	mostra di porta
DECM - Materiali	mattoni
<b>CO - CONSERVAZIONE</b>	
<b>STC - STATO DI CONSERVAZIONE</b>	
STCR - Riferimento alla parte	prospetto principale
STCO - Indicazioni specifiche	Danno grave riguardante il distacco della facciata e possibile ribaltamento, danno moderato legati ai meccanismi nel piano della facciata (rilevamento danni post sisma del 2017/02/24).
<b>STC - STATO DI CONSERVAZIONE</b>

<b>STCR - Riferimento alla parte</b>	pareti laterali
<b>STCC - Stato di conservazione</b>	danno molto grave
<b>STCO - Indicazioni specifiche</b>	Meccanismi di taglio nelle pareti laterali , interazioni in prossimità di irregolarità plano-altimetriche (rilevamento danni post sisma del 2017/02/24).
<b>STC - STATO DI CONSERVAZIONE</b>	
<b>STCR - Riferimento alla parte</b>	abside
<b>STCC - Stato di conservazione</b>	danno grave
<b>STCO - Indicazioni specifiche</b>	Meccanismi di taglio con lesioni inclinate o in presenza di discontinuità murarie, lesioni verticali (rilevamento danni post sisma del 2017/02/24).
<b>STC - STATO DI CONSERVAZIONE</b>	
<b>STCR - Riferimento alla parte</b>	cella campanaria
<b>STCC - Stato di conservazione</b>	crollo
<b>STCO - Indicazioni specifiche</b>	(rilevamento danni post sisma del 2017/02/24)
<b>US - UTILIZZAZIONI</b>	
<b>USA - USO ATTUALE</b>	
<b>USAD - Uso</b>	chiesa
<b>USO - USO STORICO</b>
