# SCHEDA

**ACSS - Specifiche** scheda II livello elaborata nell'ambito del rilievo danni post sisma

**OGTD - Definizione tipologica** chiesa

**OGTN - Denominazione** Chiesa SS. Maria di Loreto

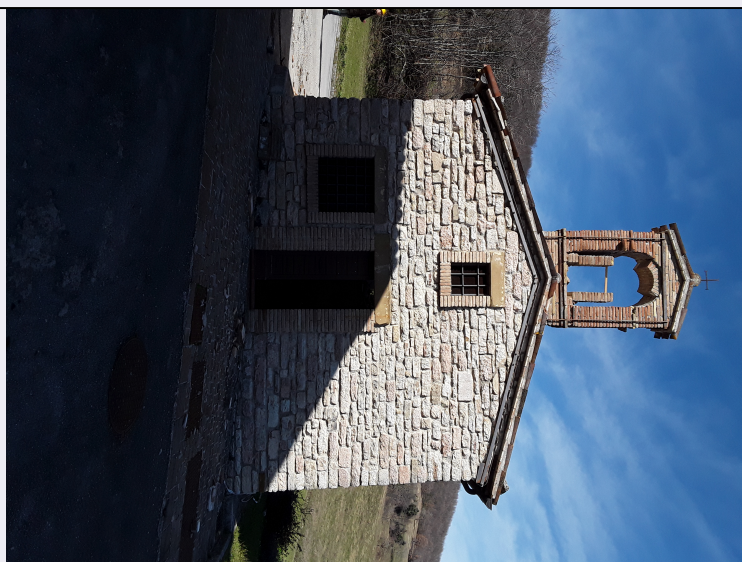
**STCO - Indicazioni specifiche** Ribaltamento della facciata (rilevamento danni post sisma del 2017/02/21).

**STCO - Indicazioni specifiche** Meccanismo di taglio nelle pareti laterali e lesioni vicino alle teste delle travi lignee (rilevamento danni post sisma del 2017/02/21).

<b>STCO - Indicazioni specifiche</b>	Ribaltamento dell'abside, lesioni verticali nelle pareti dell'abside. Danno grave per lesioni inclinate nell'abside (rilevamento danni post sisma del 2017/02/21).
<b>STC - STATO DI CONSERVAZIONE</b>	
<b>STCR - Riferimento alla parte</b>	vela campanaria
<b>STCC - Stato di conservazione</b>	danno molto grave
<b>STCO - Indicazioni specifiche</b>	(rilevamento danni post sisma del 2017/02/21)
<b>US - UTILIZZAZIONI</b>	
<b>USA - USO ATTUALE</b>	
<b>USAD - Uso</b>	chiesa
<b>USO - USO STORICO</b>	
<b>USOD - Uso</b>	chiesa
<b>TU - CONDIZIONE GIURIDICA E VINCOLI</b>	
<b>CDG - CONDIZIONE GIURIDICA</b>	
<b>CDGG - Indicazione generica</b>	proprietà Ente religioso cattolico
<b>CDGS - Indicazione specifica</b>	Parrocchia di San Biagio
<b>NVC - PROVVEDIMENTI DI TUTELA</b>	
<b>NVCT - Tipo provvedimento</b>	ope legis (D. Lgs. 42/2004 art. 12 comma 1)
<b>DO - FONTI E DOCUMENTI DI RIFERIMENTO</b>
