# SCHEDA

OGTD - Definizione tipologica	casa
OGTN - Denominazione	casa in via Accademia nr. 7

PVCS - Stato	ITALIA
PVCR - Regione	Piemonte
PVCP - Provincia	CN
PVCC - Comune	Alba
PVCI - Indirizzo	via Accademia, 7
PVCA	angolo via Parruzza

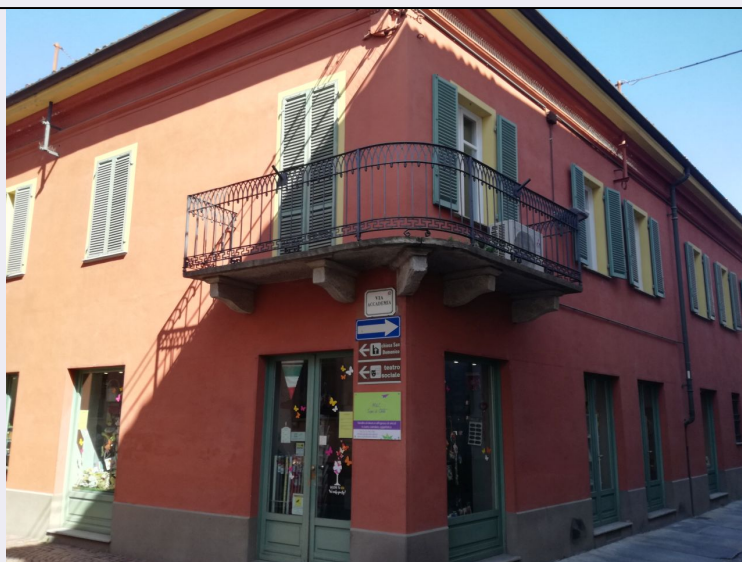
<b>SOFF - Forma</b>	a crociera
<b>CP - COPERTURE</b>	
<b>CPC - STRUTTURA E TECNICA</b>	
<b>CPCT - Struttura primaria</b>	orditura lignea
<b>CPM - MANTO DI COPERTURA</b>	
<b>CPMT - Tipo</b>	coppi
<b>SC - SCALE</b>	
<b>SCS - SCHEMA STRUTTURALE</b>	
<b>SCSM - Materiali</b>	pietra
<b>PV - PAVIMENTI E PAVIMENTAZIONI</b>	
<b>PVM - PAVIMENTI E PAVIMENTAZIONI</b>	
<b>PVMU - Ubicazione</b>	interno
<b>PVMG - Genere</b>	in cementine
<b>PVM - PAVIMENTI E PAVIMENTAZIONI</b>	
<b>PVMU - Ubicazione</b>	cortile
<b>PVMG - Genere</b>	acciottolato
<b>PVM - PAVIMENTI E PAVIMENTAZIONI</b>	
<b>PVMU - Ubicazione</b>	androne
<b>PVMG - Genere</b>	in cotto
<b>CO - CONSERVAZIONE</b>	
<b>STC - STATO DI CONSERVAZIONE</b>	
<b>STCR - Riferimento alla parte</b>	intero bene
<b>STCC - Stato di conservazione</b>	buono
<b>STCO - Indicazioni specifiche</b>	La facciata, in buonissimo stato di conservazione, presenta colature e lievi tracce di umidità di risalita in corrispondenza del basamento. Sono presenti alcune macchie sotto i balconi e piccoli distacchi di intonaco in corrispondenza del cornicione (2019).

<b>RS - RESTAURI</b>	
<b>RST - RESTAURI</b>	
<b>RSTT - Tipo di intervento</b>	L'edificio è stato oggetto di un intervento di recupero recente che ha previsto la manutenzione di tutte le parti del manufatto, la tinteggiatura e la sostituzione degli infissi (2019).
<b>RST - RESTAURI</b>	
<b>RSTT - Tipo di intervento</b>	Tra la fine dell'800 e i primi anni del '900 è stato eseguito un soppalco nell'ultimo piano delle scale (1975).
<b>US - UTILIZZAZIONI</b>	
<b>USA - USO ATTUALE</b>	
<b>USAD - Uso</b>	abitazione
<b>USO - USO STORICO</b>	
<b>USOD - Uso</b>	abitazione
<b>TU - CONDIZIONE GIURIDICA E VINCOLI</b>	
<b>CDG - CONDIZIONE GIURIDICA</b>	
<b>CDGG - Indicazione</b>
