# SCHEDA

OGTD - Definizione tipologica casa

OGTN - Denominazione casa in vicolo San Giovanni

PVCI - Indirizzo	vicolo San Giovanni, 2-4
<b>CS - LOCALIZZAZIONE CATASTALE</b>	
CTL - Tipo di localizzazione	localizzazione fisica
<b>CTS - LOCALIZZAZIONE CATASTALE</b>	
CTSC - Comune	Alba
CTSF - Foglio/Data	37A/ 2019
<b>GP - GEOREFERENZIAZIONE TRAMITE PUNTO</b>	
GPI - Identificativo punto	2
GPL - Tipo di localizzazione	localizzazione fisica
<b>GPD - DESCRIZIONE DEL PUNTO</b>	
<b>GPDP - PUNTO</b>	
GPDPX - Coordinata X	8.033135
GPDPY - Coordinata Y	44.701621
GPM - Metodo di georeferenziazione	punto esatto
GPT - Tecnica di georeferenziazione	rilievo da foto aerea con sopralluogo
GPP - Proiezione e Sistema di riferimento	WGS84
<b>GPB - BASE DI RIFERIMENTO</b>	
GPBB - Descrizione sintetica	google maps
GPBT - Data	2019
GPBO - Note	(4421874) <a href="https://www.google.it/maps">https://www.google.it/maps</a>
<b>AU - DEFINIZIONE CULTURALE</b>	
<b>ATB - AMBITO CULTURALE</b>	
ATBR - Riferimento all'intervento	costruzione

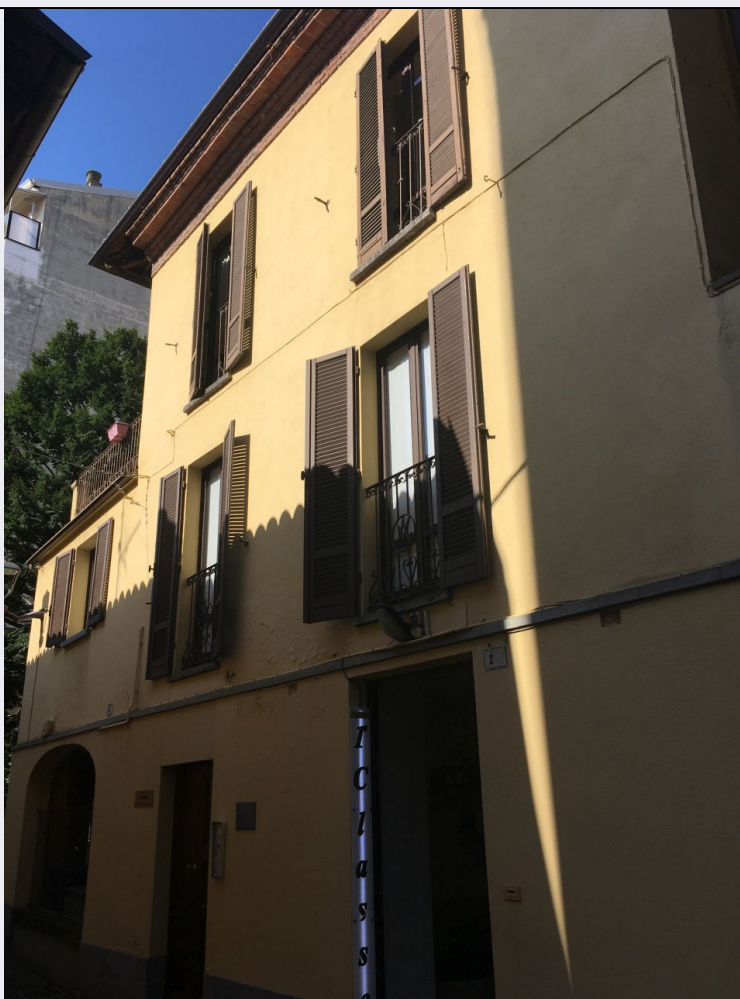
<b>STCR - Riferimento alla parte</b>	intero bene
<b>STCC - Stato di conservazione</b>	buono
<b>STCO - Indicazioni specifiche</b>	L'edificio presenta una stato di conservazione complessivamente buono. Sono visibili fessure, distacchi degli intonaci, umidità e umidità di risalita. Anche lo sporto del tetto è interessato da umidità in alcuni punti (2019).
