SCHEDA

OGT - OGGETTO	
OGTD - Definizione tipologica	castello
OGTQ - Qualificazione	fortificato
OGTN - Denominazione	Rocca di San Genuario

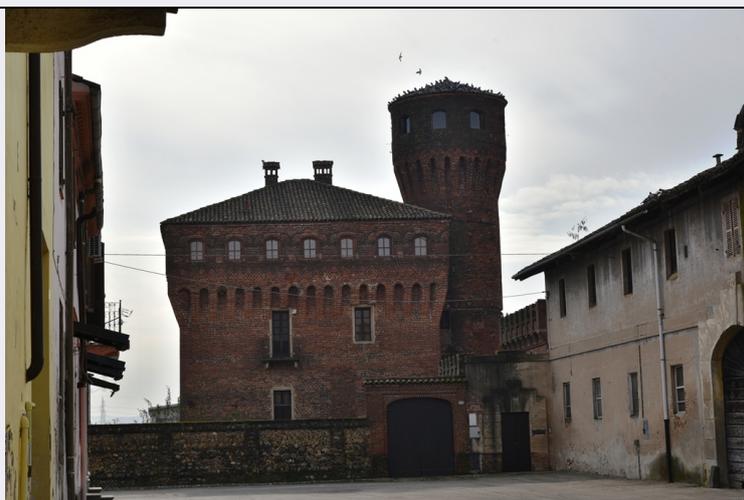
STCO - Indicazioni specifiche	L'edificio versa in gravi condizioni di degrado in quanto la falda a Nord del tetto del corpo centrale presenta un vistoso cedimento dovuto agli agenti atmosferici che a lungo andare hanno roso l'orditura di legno e di paglia mista a gesso del solaio immediatamente sottostante che si presenta sfondato e momentaneamente puntellato. (all n° 14). Anche le volte dei piani sottostanti presentano larghe macchie di umidità con evidenti tracce di formazioni saline e muffe (all n 13) e caduta di parti di intonaci. Il cedimento della volta sottostante la zona d'ingresso ha provocato lo sfondamento del corridoio di accesso al castello (all n° 14). Una vistosa fessura interessa tutta la parete est della rocca in particolar modo nella zona dei contrafforti dove presenta la sua maggiore larghezza che decresce procedendo in senso longitudinale verso la base della parete (all. 7,8). Questa lesione è probabilmente dovuta ad un cedimento con susseguente assestamento a livello delle strutture di fondazione.

STCR - Riferimento alla parte	intero bene
STCC - Stato di conservazione	pessimo
STCO - Indicazioni specifiche	Facciata est dell'edificio con pericolose crepe nella zona dei contrafforti dovute allo spanciamiento della parete susseguente all'assestamento delle fondazioni. Nella zona d'ingresso crollo del pavimento. Sfondamento del tetto nella falda a nord con susseguente crollo di parte del solaio sottostante. Condizioni generali dell'interno piuttosto fatiscenti a causa dell'umidità che provoca formazioni saline alle pareti e alle volte con muffe e crollo di larghe zone di intonaci.

STCR - Riferimento alla parte	esterno
STCC - Stato di conservazione	discreto
STCO - Indicazioni specifiche	Esternamente l'edificio risulta in discreto stato di conservazione, presenza di muffe in corrispondenza dei punti di percolamento acque meteoriche. Le lesioni murarie menzionate nel 1979 risultano risarcite.
