SCHEDA

19/00022161

OGTD - Definizione blocco di geison

LDCN - Denominazione attuale	Parco Archeologico Selinunte
LDCS - Specifiche

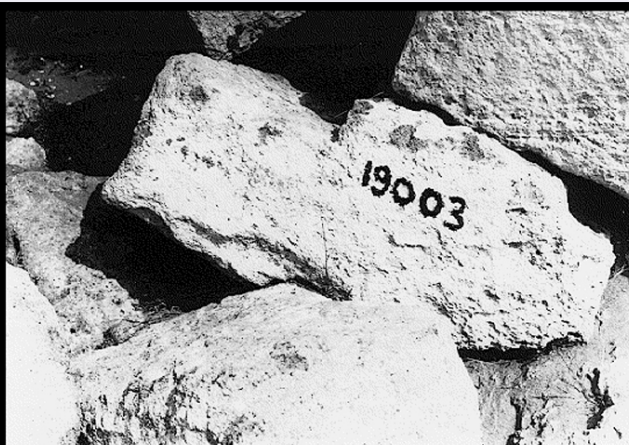
NSC - Notizie storico-critiche	Tecnica di lavorazione illeggibile.
CO - CONSERVAZIONE	
STC - STATO DI CONSERVAZIONE	
STCC - Stato di conservazione	mediocre
STCS - Indicazioni specifiche	La superficie della pietra è notevolmente rovinata e corrosa.
TU - CONDIZIONE GIURIDICA E VINCOLI	
CDG - CONDIZIONE GIURIDICA	
CDGG - Indicazione generica	proprietà Ente pubblico territoriale
CDGS - Indicazione specifica	Regione Siciliana
DO - FONTI E DOCUMENTI DI RIFERIMENTO	
FTA - DOCUMENTAZIONE FOTOGRAFICA	
FTAX - Genere	documentazione allegata
FTAP - Tipo	riproduzione di fotografia da fonte archivistica
FTAA - Autore	Lexon Progetto Carin
FTAD - Data	1992
