SCHEDA

19/00022377

OGT - OGGETTO	
OGTD - Definizione	blocco di triglifo e metopa

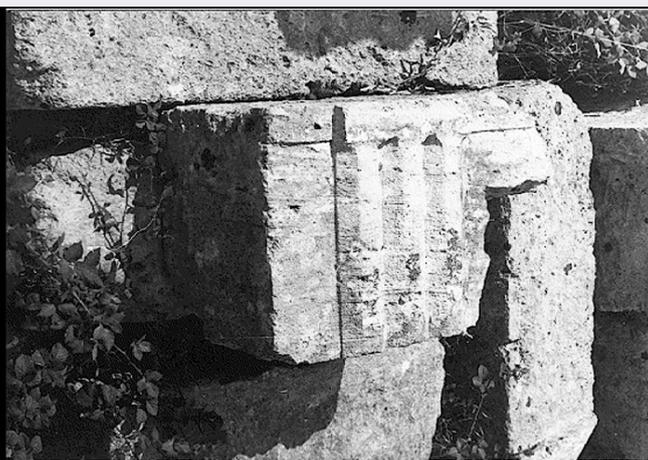
CO - CONSERVAZIONE	
STC - STATO DI CONSERVAZIONE	
STCC - Stato di conservazione	mediocre
STCS - Indicazioni specifiche	Le superfici sono abbastanza corrose, la faccia laterale destra è profondamente fratturata, cosicchè non risulta leggibile la lunghezza originaria. Tracce di stucco.
TU - CONDIZIONE GIURIDICA E VINCOLI	
CDG - CONDIZIONE GIURIDICA	
CDGG - Indicazione generica	proprietà Ente pubblico territoriale
CDGS - Indicazione specifica	Regione Siciliana
DO - FONTI E DOCUMENTI DI RIFERIMENTO	
FTA - DOCUMENTAZIONE FOTOGRAFICA	
FTAX - Genere	documentazione allegata
FTAP - Tipo	riproduzione di fotografia da fonte archivistica
FTAA - Autore	Lexon Progetto Carin
FTAD - Data	1992
