# SCHEDA

OGTD - Definizione	vasca
--------------------	-------

<b>LDCT - Tipologia</b>	palazzo
<b>LDCQ - Qualificazione</b>	comunale
<b>LDCN - Denominazione attuale</b>	Villa Maria
<b>LDCU - Indirizzo</b>	NR (recupero pregresso)
<b>LDCS - Specifiche</b>	nel parco, di fronte all'ingresso principale

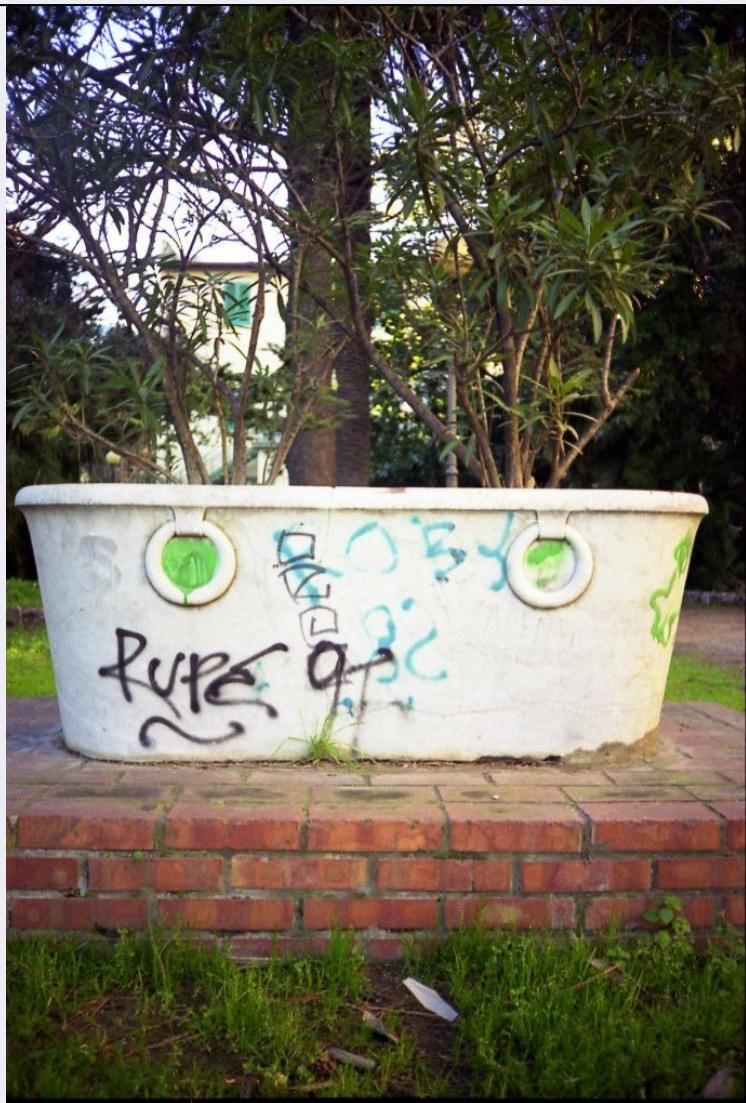
<b>STCC - Stato di conservazione</b>	buono
<b>STCS - Indicazioni specifiche</b>	La superficie marmorea appare interessata da un leggero fenomeno di erosione limitato alle zone dei rilievi. Patina biologica è localizzata al di sotto del bordo della vasca e intorno ai medaglioni e, in generale nelle zone non soggette a dilavamento meteorico. Tutta la superficie è imbrattata da scritte spray e a pennarello anche sulla base in laterizio. Fratture interessano l'intera superficie. Nella parte anteriore e laterale destra compaiono delle integrazioni in cemento.
