# SCHEDA

OGTD - Definizione scultura

OGTV - Identificazione elemento d'insieme

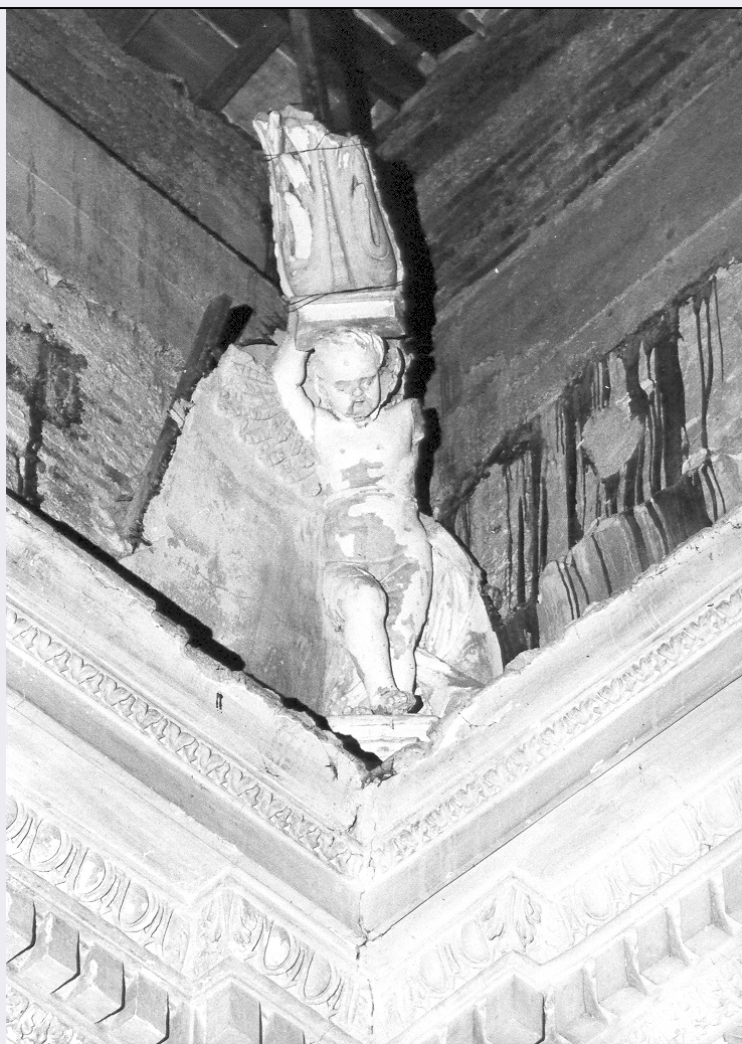
<b>MIS - MISURE</b>	
<b>MISA - Altezza</b>	177
<b>CO - CONSERVAZIONE</b>	
<b>STC - STATO DI CONSERVAZIONE</b>	
<b>STCC - Stato di conservazione</b>	cattivo
<b>STCS - Indicazioni specifiche</b>	mancanze, sporcizia
<b>DA - DATI ANALITICI</b>	
<b>DES - DESCRIZIONE</b>	
<b>DESO - Indicazioni sull'oggetto</b>	NR (recupero pregresso)
<b>DESI - Codifica Iconclass</b>	NR (recupero pregresso)
<b>DESS - Indicazioni sul soggetto</b>	Figure: angioletto. Frutti.
	La volta crollò in seguito ai bombardamenti subiti dalla chiesa

nell'estate del 1942. Essa rovinando a terra trascinò anche tutta la decorazione plastica che si stendeva su di essa. Questo putto si è conservato, assieme a ridottissimi altri frammenti, ancora in loco. La volta di muratura venne completata nel 1685. Si può considerare tale data un termine post quem; tale decorazione venne realizzata da ignoti artigiani.
