SCHEDA

OGTD - Definizione dipinto

PVCC - Comune	Sant'Angelo Lomellina
LDC - COLLOCAZIONE SPECIFICA	
LDCT - Tipologia	chiesa
LDCQ - Qualificazione	sussidiaria
LDCN - Denominazione	Chiesa di S. Rocco
LDCU - Denominazione spazio viabilistico	via san Rocco
LDCS - Specifiche	controfacciata
UB - UBICAZIONE E DATI PATRIMONIALI	
UBO - Ubicazione originaria	OR
DT - CRONOLOGIA	
DTZ - CRONOLOGIA GENERICA	
DTZG - Secolo	sec. XVI
DTZS - Frazione di secolo	primo quarto
DTS - CRONOLOGIA SPECIFICA	
DTSI - Da	1500
DTSF - A	1524
DTM - Motivazione cronologia	data
DTM - Motivazione cronologia	analisi stilistica
AU - DEFINIZIONE CULTURALE	
ATB - AMBITO CULTURALE	
ATBD - Denominazione	ambito lombardo
ATBM - Motivazione dell'attribuzione	iscrizione
ATBM - Motivazione dell'attribuzione	analisi stilistica
MT - DATI TECNICI	
MTC - Materia e tecnica	intonaco/ pittura a fresco
MIS - MISURE	
MISR - Mancanza	MNR
CO - CONSERVAZIONE	
STC - STATO DI CONSERVAZIONE	
STCC - Stato di conservazione	discreto

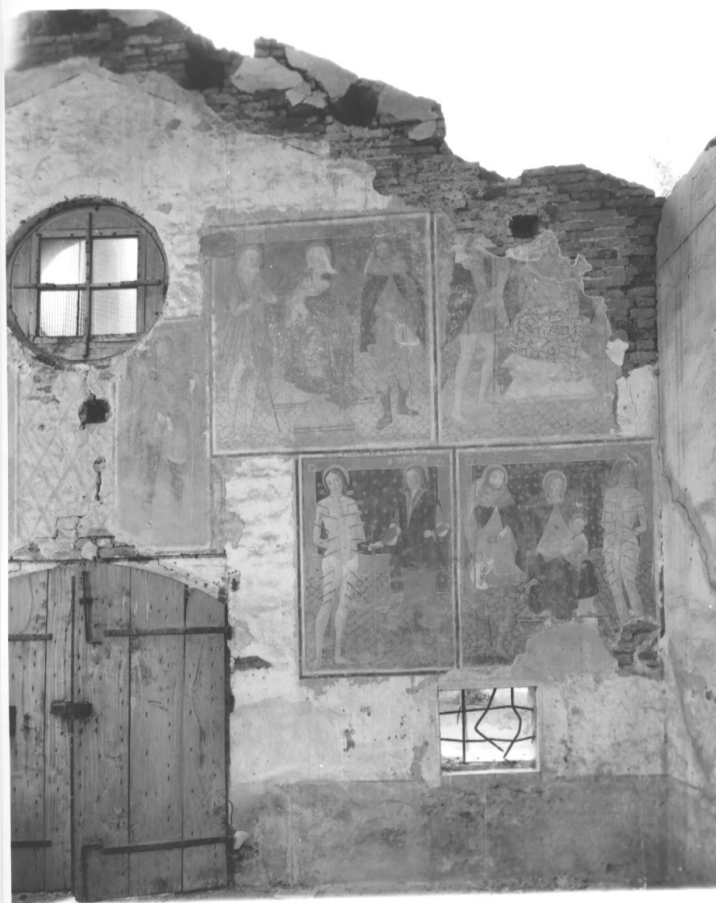
STCS - Indicazioni specifiche	Durante i lavori per il rifacimento del tetto, tutta la porzione perimetrale superiore è stata coperta con malte utilizzate per il consolidamento delle travi lignee. Inoltre tutte le pareti dipinte, ad eccezione dell'abside, sono state trattate in modo maldestro, con garzatura della superficie con tela di cotone e resina acrilica (Paraloid B72). Continua in (OSS)
RS - RESTAURI	
RST - RESTAURI	
RSTD - Data	1999
RSTE - Ente responsabile	S27
RSTN - Nome operatore	Modina C.

Essendo la resina utilizzata in concentrazione piuttosto elevata ha favorito lo strappo di estese quantità di pellicola pittorica e lo stacco di notevoli porzioni di intonaco dipinto. Interventi più antichi, finalizzati al riempimento di lesioni verticali, hanno causato la perdita della porzione estrema del dipinto a sinistra del portale. Le aperture delle finestrelle hanno danneggiato i bordi dei dipinti corrispondenti. Tutta la porzione inferiore della parete è interessata da una zoccolatura in malta con evidenti fenomeni di degrado causati dall'umidità di risalita. Si segnalano inoltre cinque fori rettangolari ora tamponati in corrispondenza di altrettanti fori sulla parete opposta che testimoniano la presenza in passato di una probabile controsoffittatura.. L'affresco è finito a secco
