SCHEDA

OGTD - Definizione dipinto

SGTI - Identificazione San Cristoforo

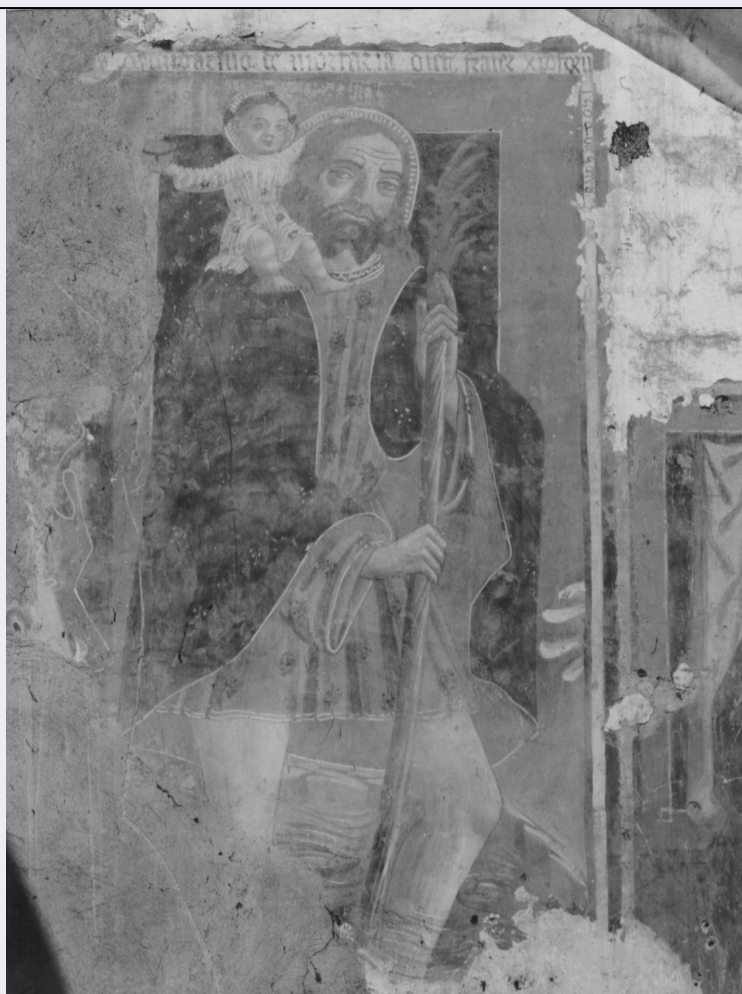
MTC - Materia e tecnica	intonaco/ pittura a fresco
MIS - MISURE	
MISA - Altezza	200
MISL - Larghezza	160
CO - CONSERVAZIONE	
STC - STATO DI CONSERVAZIONE	
STCC - Stato di conservazione	discreto
STCS - Indicazioni	la porzione sinistra rappresentante san Rocco è quasi completamente perduta a causa di un tamponamento con andamento verticale che corre dall'innesto del tetto a terra. L'inserimento della finestrella

specifiche	sottostante ha comportato la perdita di parte della gamba di san Cristoforo. (Continua in OSS)
------------	--

Durante i lavori per il rifacimento del tetto, tutta la porzione perimetrale superiore è stata coperta con malte utilizzate per il consolidamento delle travi lignee. Inoltre tutte le pareti dipinte, ad eccezione dell'abside, sono state trattate in modo maldestro, con garzatura della superficie con tela di cotone e resina acrilica (Paraloid B72). Essendo la resina utilizzata in concentrazione piuttosto elevata ha favorito lo strappo di estese quantità di pellicola pittorica e lo stacco di notevoli porzioni di intonaco dipinto. Interventi più antichi, finalizzati al riempimento di lesioni verticali, hanno causato la perdita della porzione estrema del dipinto a sinistra del portale. Le aperture della finestrelle hanno danneggiato i bordi dei dipinti corrispondenti. Tutta la porzione inferiore della parete è interessata da una zoccolatura in malta con evidenti fenomeni di degrado causati dall'umidità di risalita. Si segnalano inoltre cinque fori rettangolari ora tamponati in corrispondenza di altrettanti fori sulla parete opposta che testimoniano la presenza in passato di una probabile controsoffittatura. L'affresco è finito a secco
