SCHEDA

OGTD - Definizione dipinto

SGTI - Identificazione San Rocco

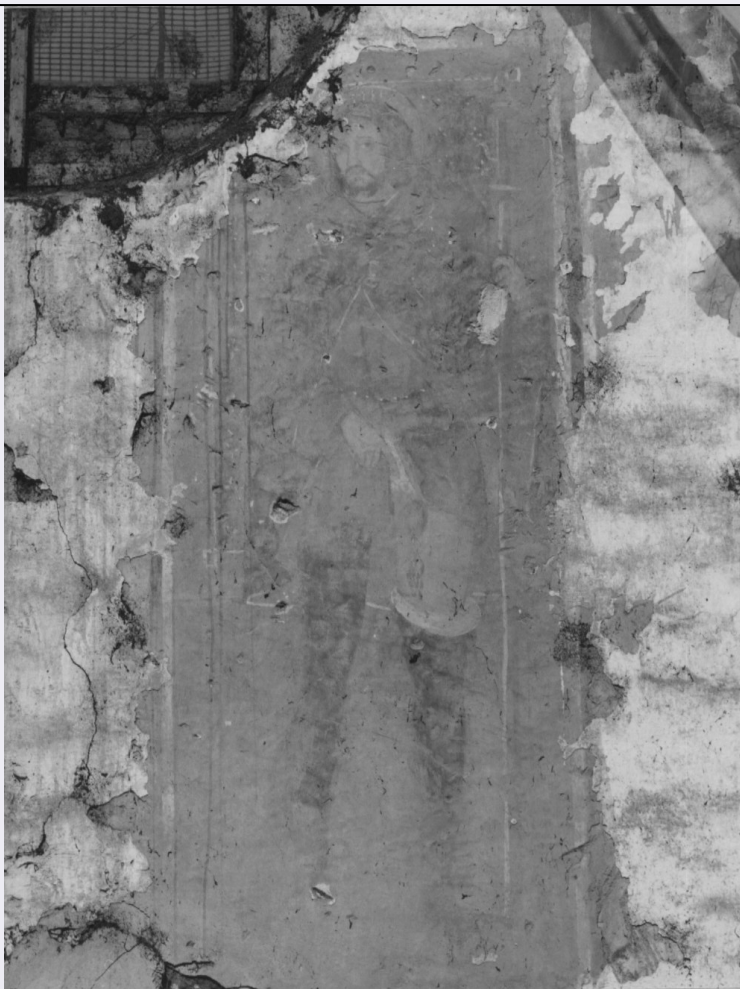
PVCR - Regione	Lombardia
PVCP - Provincia	PV
PVCC - Comune	Sant'Angelo Lomellina
LDC - COLLOCAZIONE SPECIFICA	
LDCT - Tipologia	chiesa
LDCQ - Qualificazione	sussidiaria
LDCN - Denominazione	Chiesa di S. Rocco
LDCU - Denominazione spazio viabilistico	via san Rocco
LDCS - Specifiche	controfacciata, sopra il portale
UB - UBICAZIONE E DATI PATRIMONIALI	
UBO - Ubicazione originaria	OR
DT - CRONOLOGIA	
DTZ - CRONOLOGIA GENERICA	
DTZG - Secolo	sec. XVI
DTZS - Frazione di secolo	primo quarto
DTS - CRONOLOGIA SPECIFICA	
DTSI - Da	1500
DTSF - A	1524
DTM - Motivazione cronologia	analisi stilistica
AU - DEFINIZIONE CULTURALE	
ATB - AMBITO CULTURALE	
ATBD - Denominazione	ambito lombardo
ATBM - Motivazione dell'attribuzione	analisi stilistica
MT - DATI TECNICI	
MTC - Materia e tecnica	intonaco/ pittura a fresco
MIS - MISURE	
MISA - Altezza	163
MISL - Larghezza	68
CO - CONSERVAZIONE	
STC - STATO DI CONSERVAZIONE	
STCC - Stato di conservazione	mediocre

STCS - Indicazioni specifiche	E' in parte compromesso dall'apertura della finestra a rosone centrale. (Continua in OSS)
RS - RESTAURI	
RST - RESTAURI	
RSTD - Data	1999
RSTE - Ente responsabile	S27
RSTN - Nome operatore	Modina C.
RSTR - Ente finanziatore	S27
RST - RESTAURI

Durante i lavori per il rifacimento del tetto, tutta la porzione perimetrale superiore è stata coperta con malte utilizzate per il consolidamento delle travi lignee. Inoltre tutte le pareti dipinte, ad eccezione dell'abside, sono state trattate in modo maldestro, con garzatura della superficie con tela di cotone e resina acrilica (Paraloid B72). Essendo la resina utilizzata in concentrazione piuttosto elevata ha favorito lo strappo di estese quantità di pellicola pittorica e lo stacco di notevoli porzioni di intonaco dipinto. Interventi più antichi, finalizzati al riempimento di lesioni verticali, hanno causato la perdita della porzione estrema del dipinto a sinistra del portale. Le aperture della finestrelle hanno danneggiato i bordi dei dipinti corrispondenti. Tutta la porzione inferiore della parete è interessata da una zoccolatura in malta con evidenti fenomeni di degrado causati dall'umidità di risalita. Si segnalano inoltre cinque fori rettangolari ora tamponati in corrispondenza di altrettanti fori sulla parete opposta che testimoniano la presenza in passato di una probabile controsoffittatura. L'affresco è finito a secco
