SCHEDA

OGTD - Definizione dipinto

SGTI - Identificazione Madonna in trono con Bambino con San Sebastiano e San Rocco

LDCN - Denominazione Chiesa di S. Rocco

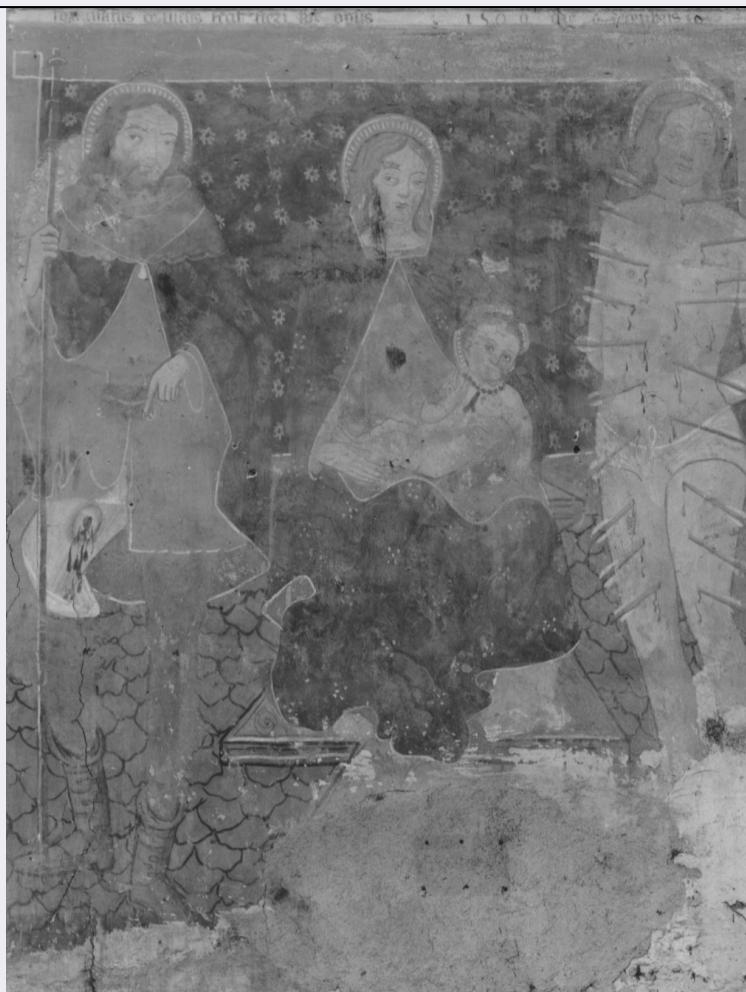
STCC - Stato di conservazione discreto

STCS - Indicazioni specifiche Fortemente danneggiato nella parte inferiore, il dipinto presenta usure di vario genere dovute sia a interventi dell'uomo sia ad agenti naturali. Durante i lavori per il rifacimento del tetto, tutta la porzione perimetrale superiore è stata coperta con malte utilizzate per il consolidamento delle travi lignee. (Continua in OSS)

Inoltre tutte le pareti dipinte, ad eccezione dell'abside, sono state trattate in modo maldestro, con garzatura della superficie con tela di cotone e resina acrilica (Paraloid B72). Essendo la resina utilizzata in concentrazione piuttosto elevata ha favorito lo strappo di estese quantità di pellicola pittorica e lo stacco di notevoli porzioni di intonaco dipinto. Interventi più antichi, finalizzati al riempimento di lesioni verticali, hanno causato la perdita della porzione estrema del dipinto a sinistra del portale. Le aperture delle finestrelle hanno danneggiato i bordi dei dipinti corrispondenti. Tutta la porzione inferiore della parete è interessata da una zoccolatura in malta con evidenti fenomeni di degrado causati dall'umidità di risalita. Si segnalano inoltre cinque fori rettangolari ora tamponati in corrispondenza di altrettanti fori sulla parete opposta che testimoniano la presenza in passato di una probabile controsoffittatura. L'affresco è finito a secco
