SCHEDA

OGTD - Definizione dipinto

OGTN - Denominazione /dedicazione episodi della vita di san Rocco

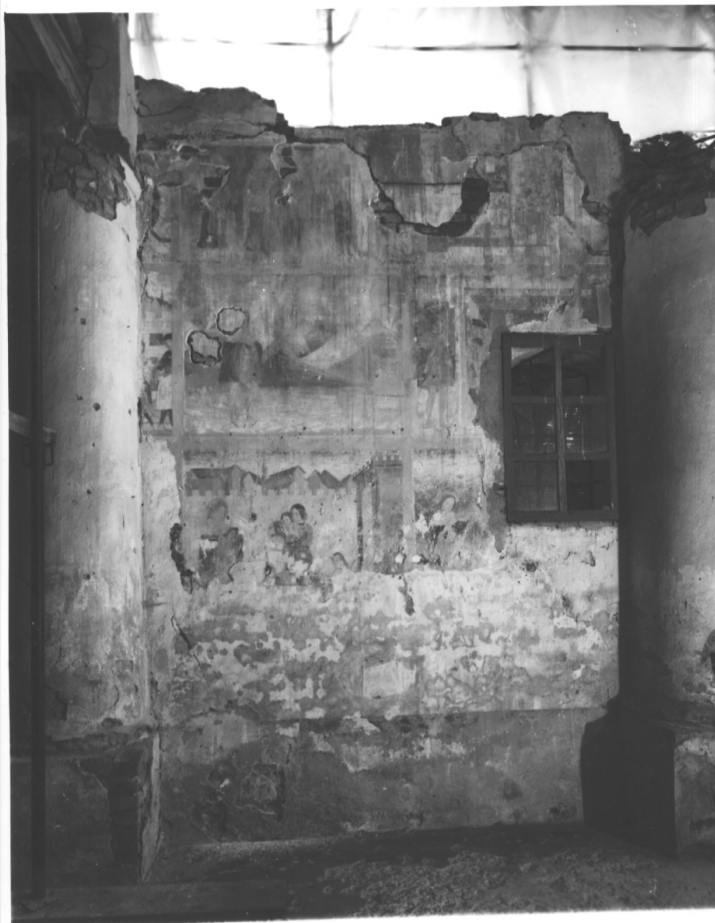
MIS - MISURE	
MISR - Mancanza	MNR
CO - CONSERVAZIONE	
STC - STATO DI CONSERVAZIONE	
STCC - Stato di conservazione	mediocre
STCS - Indicazioni specifiche	Dell'intera parete restano oggi quattro piccole porzioni verticali di intonaco dipinto suddivise in riquadri contenenti gli episodi della vita san Rocco, di questi solo alcuni sono parzialmente leggibili. (Continua in OSS)
RS - RESTAURI	
RST - RESTAURI	
RSTD - Data	2001

CMPN - Nome	Sanna N.
FUR - Funzionario responsabile	Maderna V.
AGG - AGGIORNAMENTO - REVISIONE	
AGGD - Data	2006
AGGN - Nome	ARTPAST/ Cresseri M.
AGGF - Funzionario responsabile	NR (recupero pregresso)
AN - ANNOTAZIONI	
OSS - Osservazioni	<p>Il cattivo stato di conservazione dell'edificio, con la conseguente caduta del tetto, aveva in passato compromesso l'intero ciclo causando la perdita di estese porzioni di intonaco ed intonachino. Tali lacune erano state compensate con stuccature eseguite in epoche diverse e con diversi materiali. Ulteriori perdite di intonaco dipinto sono state causate dall'inserimento di una nicchia ottocentesca ospitante la statua di san Rocco e dall'apertura di una finestrella rettangolare nella parete. L'intervento di garzatura dell'intera superficie dipinta eseguito nel 2000 dalla ditta appaltatrice del rifacimento del tetto ha comportato gravissimi danni a carico dei dipinti. La garzatura eseguita con un tessuto non idoneo e con Paraloid B72 a concentrazione elevatissima ha comportato in fase di svelinatura lo stacco di numerosi frammenti dipinti ed il conseguente sollevamento per trazione dell'intonaco circostante la lacuna creatasi. Tale danno interessa tutta la superficie dipinta.. L'affresco è finito a secco</p>
