# SCHEDA

OGTD - Definizione dipinto

episodio della vita di San Rocco: i genitori di San Rocco pregano la Vergine perchè conceda loro la grazia di un figlio

Chiesa di S. Rocco

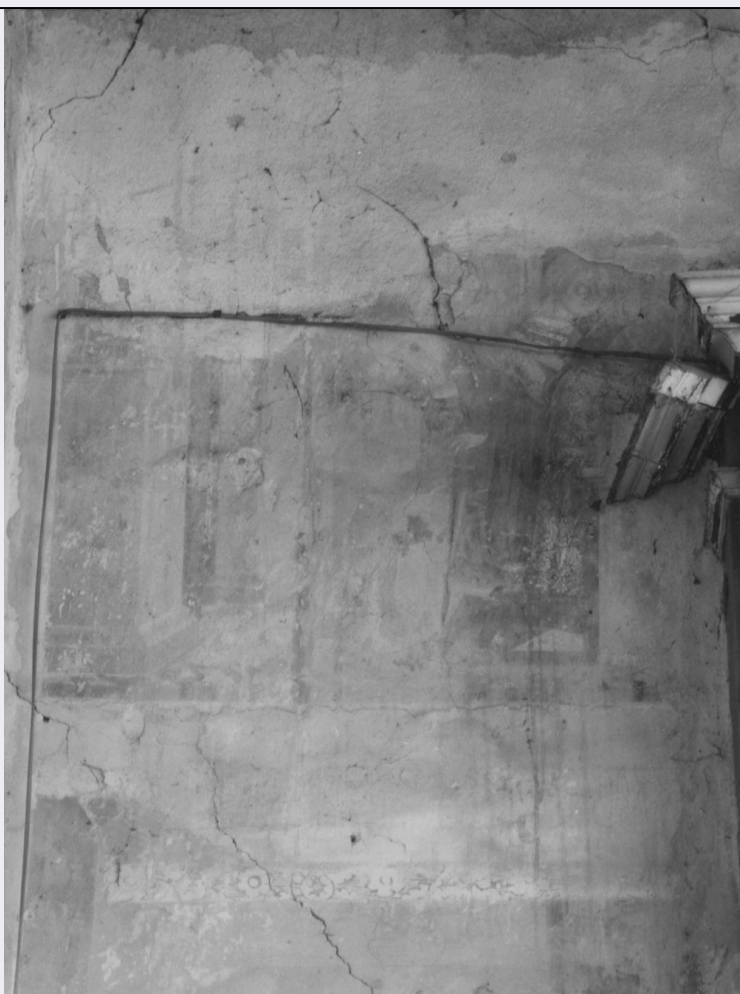
mediocre

Dell'intera parete restano oggi quattro piccole porzioni verticali di intonaco dipinto suddivise in riquadri contenenti gli episodi della vita san Rocco, di questi solo alcuni sono parzialmente leggibili. (Continua in OSS)

Il cattivo stato di conservazione dell'edificio, con la conseguente caduta del tetto, aveva in passato compromesso l'intero ciclo causando la perdita di estese porzioni di intonaco ed intonachino. Tali lacune erano state compensate con stuccature eseguite in epoche diverse e con diversi materiali. Ulteriori perdite di intonaco dipinto sono state causate dall'inserimento di una nicchia ottocentesca ospitante la statua di san Rocco e dall'apertura di una finestrella rettangolare nella parete. L'intervento di garzatura dell'intera superficie dipinta eseguito nel 2000 dalla ditta appaltatrice del rifacimento del tetto ha comportato gravissimi danni a carico dei dipinti. La garzatura eseguita con un tessuto non idoneo e con Paraloid B72 a concentrazione elevatissima ha comportato in fase di svelinatura lo stacco di numerosi frammenti dipinti ed il conseguente sollevamento per trazione dell'intonaco circostante la lacuna creatasi. Tale danno interessa tutta la superficie dipinta.. L'affresco è finito a secco
