OGTD - Definizione dipinto

OGTV - Identificazione ciclo

SGTI - Identificazione	episodio della vita di San Rocco: morte di un genitore di San Rocco
LC - LOCALIZZAZIONE GEOGRAFICO-AMMINISTRATIVA	
PVC - LOCALIZZAZIONE GEOGRAFICO-AMMINISTRATIVA ATTUALE	
PVCS - Stato	Italia
PVCR - Regione	Lombardia
PVCP - Provincia	PV
PVCC - Comune	Sant'Angelo Lomellina
LDC - COLLOCAZIONE SPECIFICA	
LDCT - Tipologia	chiesa
LDCQ - Qualificazione	sussidiaria
LDCN - Denominazione	Chiesa di S. Rocco
LDCU - Denominazione spazio viabilistico	via san Rocco
LDCS - Specifiche	parete destra
UB - UBICAZIONE E DATI PATRIMONIALI	
UBO - Ubicazione originaria	OR
DT - CRONOLOGIA	
DTZ - CRONOLOGIA GENERICA	
DTZG - Secolo	sec. XV
DTZS - Frazione di secolo	seconda metà
DTS - CRONOLOGIA SPECIFICA	
DTSI - Da	1450
DTSF - A	1499
DTM - Motivazione cronologia	analisi stilistica
AU - DEFINIZIONE CULTURALE	
ATB - AMBITO CULTURALE	
ATBD - Denominazione	ambito lombardo
ATBM - Motivazione dell'attribuzione	analisi stilistica

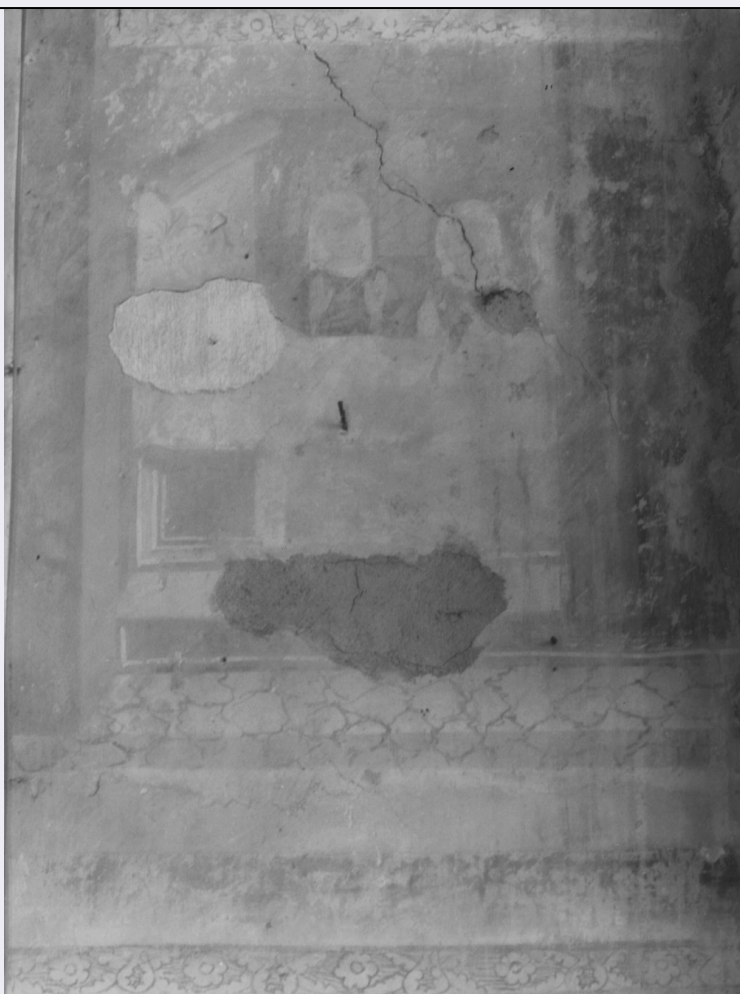
MT - DATI TECNICI	
MTC - Materia e tecnica	intonaco/ pittura a fresco
MIS - MISURE	
MISA - Altezza	115
MISL - Larghezza	92
CO - CONSERVAZIONE	
STC - STATO DI CONSERVAZIONE	
STCC - Stato di conservazione	mediocre
STCS - Indicazioni specifiche	Dell'intera parete restano oggi quattro piccole porzioni verticali di intonaco dipinto suddivise in riquadri contenenti gli episodi della vita san Rocco, di questi solo alcuni sono parzialmente leggibili. (Continua in OSS)
RS - RESTAURI	
RST - RESTAURI

CM - COMPILAZIONE	
CMP - COMPILAZIONE	
CMPD - Data	2002
CMPN - Nome	Sanna N.
FUR - Funzionario responsabile	Maderna V.
AGG - AGGIORNAMENTO - REVISIONE	
AGGD - Data	2006
AGGN - Nome	ARTPAST/ Cresseri M.
AGGF - Funzionario responsabile	NR (recupero pregresso)
AN - ANNOTAZIONI	
OSS - Osservazioni	Il cattivo stato di conservazione dell'edificio, con la conseguente caduta del tetto, aveva in passato compromesso l'intero ciclo causando la perdita di estese porzioni di intonaco ed intonachino. Tali lacune erano state compensate con stuccature eseguite in epoche diverse e con diversi materiali. Ulteriori perdite di intonaco dipinto sono state causate dall'inserimento di una nicchia ottocentesca ospitante la statua di san Rocco e dall'apertura di una finestrella rettangolare nella parete. L'intervento di garzatura dell'intera superficie dipinta eseguito nel 2000 dalla ditta appaltatrice del rifacimento del tetto ha comportato

gravissimi danni a carico dei dipinti. La garzatura eseguita con un tessuto non idoneo e con Paraloid B72 a concentrazione elevatissima ha comportato in fase di svelinatura lo stacco di numerosi frammenti dipinti ed il conseguente sollevamento per trazione dell'intonaco circostante la lacuna creatasi. Tale danno interessa tutta la superficie dipinta.. L'affresco è finito a secco
