# SCHEDA

OGTD - Definizione dipinto

SGTI - Identificazione episodio della vita di San Rocco

<b>LDCQ - Qualificazione</b>	sussidiaria
<b>LDCN - Denominazione</b>	Chiesa di S. Rocco
<b>LDCU - Denominazione spazio viabilistico</b>	via san Rocco
<b>LDCS - Specifiche</b>	parete destra

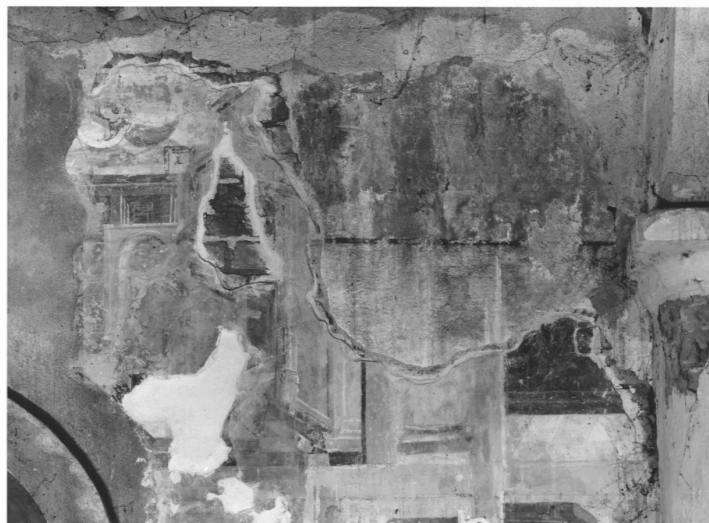
<b>STCC - Stato di conservazione</b>	cattivo
<b>STCS - Indicazioni specifiche</b>	Dell'intera parete restano oggi quattro piccole porzioni verticali di intonaco dipinto suddivise in riquadri contenenti gli episodi della vita san Rocco, di questi solo alcuni sono parzialmente leggibili. (Continua in OSS)

Il cattivo stato di conservazione dell'edificio, con la conseguente caduta del tetto, aveva in passato compromesso l'intero ciclo causando la perdita di estese porzioni di intonaco ed intonachino. Tali lacune erano state compensate con stuccature eseguite in epoche diverse e con diversi materiali. Ulteriori perdite di intonaco dipinto sono state causate dall'inserimento di una nicchia ottocentesca ospitante la statua di san Rocco e dall'apertura di una finestrella rettangolare nella parete. L'intervento di garzatura dell'intera superficie dipinta eseguito nel 2000 dalla ditta appaltatrice del rifacimento del tetto ha comportato gravissimi danni a carico dei dipinti. La garzatura eseguita con un tessuto non idoneo e con Paraloid B72 a concentrazione elevatissima ha comportato in fase di svelinatura lo stacco di numerosi frammenti dipinti ed il conseguente sollevamento per trazione dell'intonaco circostante la lacuna creatasi. Tale danno interessa tutta la superficie dipinta.. L'affresco è finito a secco
