SCHEDA

OGTD - Definizione dipinto

SGTI - Identificazione episodio della vita di San Rocco: San Rocco dona tutti i suoi averi ai poveri

LDCT - Tipologia	chiesa
LDCQ - Qualificazione	sussidiaria
LDCN - Denominazione	Chiesa di S. Rocco
LDCU - Denominazione spazio viabilistico	via san Rocco
LDCS - Specifiche	parete destra

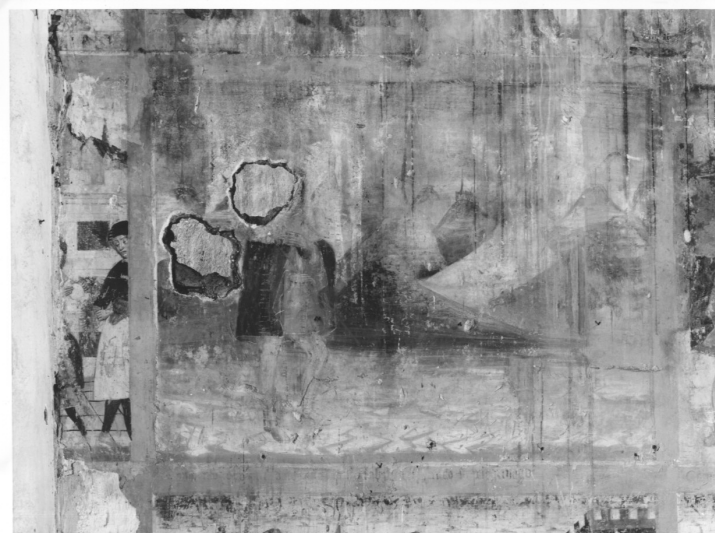
STCC - Stato di conservazione	cattivo
STCS - Indicazioni specifiche	Il riquadro è composto solo da due frammenti separati da una larga intonacatura verticale. Dell'intera parete restano oggi quattro piccole porzioni verticali di intonaco dipinto suddivise in riquadri contenenti gli episodi della vita san Rocco, di questi solo alcuni sono parzialmente leggibili. (Continua in OSS)

Il cattivo stato di conservazione dell'edificio, con la conseguente caduta del tetto, aveva in passato compromesso l'intero ciclo causando la perdita di estese porzioni di intonaco ed intonachino. Tali lacune erano state compensate con stuccature eseguite in epoche diverse e con diversi materiali. Ulteriori perdite di intonaco dipinto sono state causate dall'inserimento di una nicchia ottocentesca ospitante la statua di san Rocco e dall'apertura di una finestrella rettangolare nella parete. L'intervento di garzatura dell'intera superficie dipinta eseguito nel 2000 dalla ditta appaltatrice del rifacimento del tetto ha comportato gravissimi danni a carico dei dipinti. La garzatura eseguita con un tessuto non idoneo e con Paraloid B72 a concentrazione elevatissima ha comportato in fase di svelinatura lo stacco di numerosi frammenti dipinti ed il conseguente sollevamento per trazione dell'intonaco circostante la lacuna creatasi. Tale danno interessa tutta la superficie dipinta.. L'affresco è finito a secco
