# SCHEDA

SGTI - Identificazione	episodio della vita di San Rocco: San Rocco è educato dai genitori alla carità
------------------------	--------------------------------------------------------------------------------

<b>LDCT - Tipologia</b>	chiesa
<b>LDCQ - Qualificazione</b>	sussidiaria
<b>LDCN - Denominazione</b>	Chiesa di S. Rocco
<b>LDCU - Denominazione spazio viabilistico</b>	via san Rocco
<b>LDCS - Specifiche</b>	parete destra

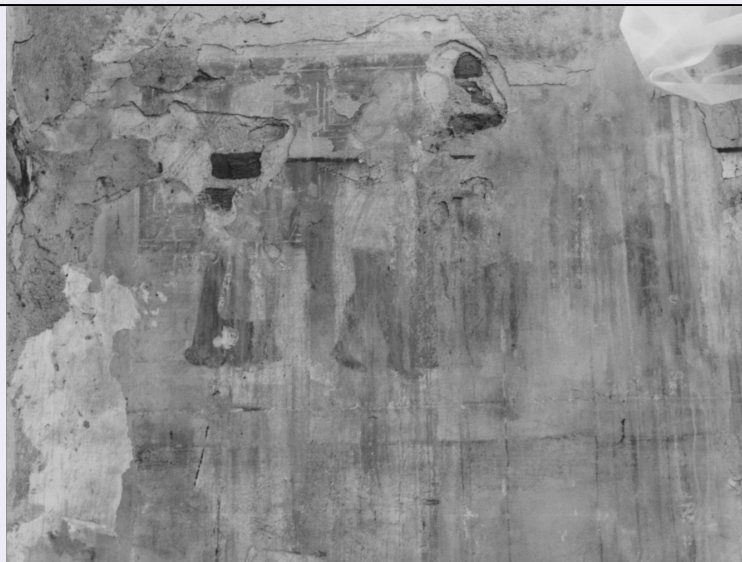
<b>STCC - Stato di conservazione</b>	cattivo
<b>STCS - Indicazioni specifiche</b>	Dell'intera parete restano oggi quattro piccole porzioni verticali di intonaco dipinto suddivise in riquadri contenenti gli episodi della vita san Rocco, di questi solo alcuni sono parzialmente leggibili.(Continua in OSS)

Il cattivo stato di conservazione dell'edificio, con la conseguente caduta del tetto, aveva in passato compromesso l'intero ciclo causando la perdita di estese porzioni di intonaco ed intonachino. Tali lacune erano state compensate con stuccature eseguite in epoche diverse e con diversi materiali. Ulteriori perdite di intonaco dipinto sono state causate dall'inserimento di una nicchia ottocentesca ospitante la statua di san Rocco e dall'apertura di una finestrella rettangolare nella parete. L'intervento di garzatura dell'intera superficie dipinta eseguito nel 2000 dalla ditta appaltatrice del rifacimento del tetto ha comportato gravissimi danni a carico dei dipinti. La garzatura eseguita con un tessuto non idoneo e con Paraloid B72 a concentrazione elevatissima ha comportato in fase di svelinatura lo stacco di numerosi frammenti dipinti ed il conseguente sollevamento per trazione dell'intonaco circostante la lacuna creatasi. Tale danno interessa tutta la superficie dipinta.. L'affresco è finito a secco
