OGTD - Definizione dipinto

OGTV - Identificazione ciclo

SGTI - Identificazione	episodio della vita di San Rocco: San Rocco riprende il suo viaggio
LC - LOCALIZZAZIONE GEOGRAFICO-AMMINISTRATIVA	
PVC - LOCALIZZAZIONE GEOGRAFICO-AMMINISTRATIVA ATTUALE	
PVCS - Stato	Italia
PVCR - Regione	Lombardia
PVCP - Provincia	PV
PVCC - Comune	Sant'Angelo Lomellina
LDC - COLLOCAZIONE SPECIFICA	
LDCT - Tipologia	chiesa
LDCQ - Qualificazione	sussidiaria
LDCN - Denominazione	Chiesa di S. Rocco
LDCU - Denominazione spazio viabilistico	via san Rocco
LDCS - Specifiche	parete destra
UB - UBICAZIONE E DATI PATRIMONIALI	
UBO - Ubicazione originaria	OR
DT - CRONOLOGIA	
DTZ - CRONOLOGIA GENERICA	
DTZG - Secolo	sec. XV
DTZS - Frazione di secolo	seconda metà
DTS - CRONOLOGIA SPECIFICA	
DTSI - Da	1450
DTSF - A	1499
DTM - Motivazione cronologia	analisi stilistica
AU - DEFINIZIONE CULTURALE	
ATB - AMBITO CULTURALE	
ATBD - Denominazione	ambito lombardo
ATBM - Motivazione dell'attribuzione	analisi stilistica

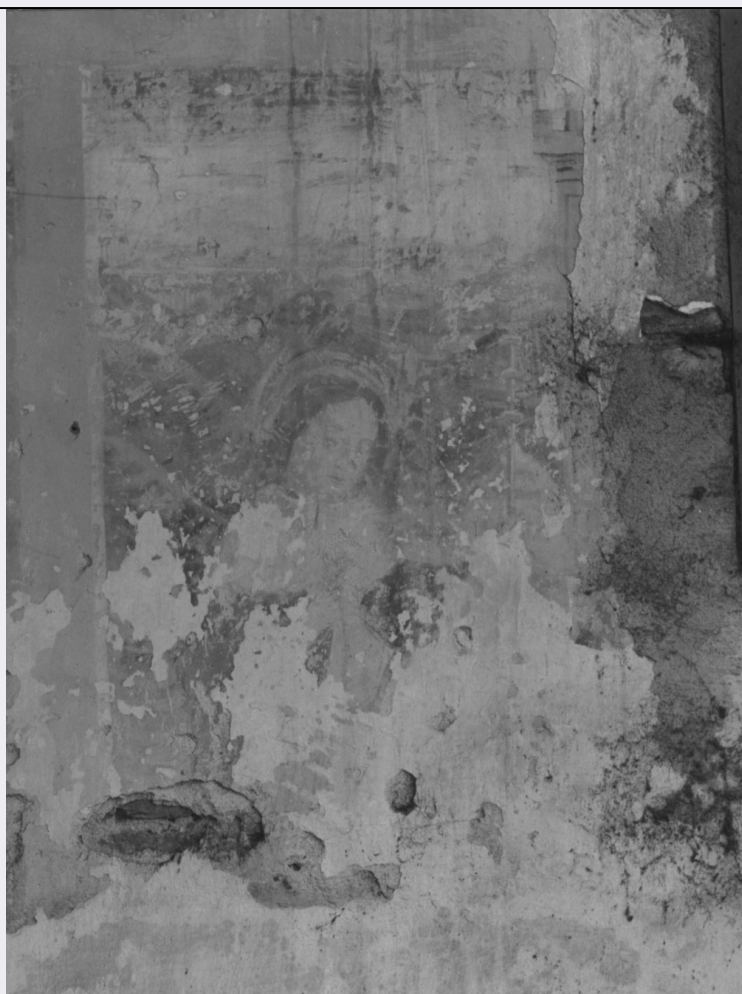
MT - DATI TECNICI	
MTC - Materia e tecnica	intonaco/ pittura a fresco
MIS - MISURE	
MISA - Altezza	92
MISL - Larghezza	65
CO - CONSERVAZIONE	
STC - STATO DI CONSERVAZIONE	
STCC - Stato di conservazione	cattivo
STCS - Indicazioni specifiche	Dell'intera parete restano oggi quattro piccole porzioni verticali di intonaco dipinto suddivise in riquadri contenenti gli episodi della vita san Rocco, di questi solo alcuni sono parzialmente leggibili. (Continua in OSS)
RS - RESTAURI	
RST - RESTAURI

AGGF - Funzionario responsabile	NR (recupero pregresso)
AN - ANNOTAZIONI	
OSS - Osservazioni	<p>Il cattivo stato di conservazione dell'edificio, con la conseguente caduta del tetto, aveva in passato compromesso l'intero ciclo causando la perdita di estese porzioni di intonaco ed intonachino. Tali lacune erano state compensate con stuccature eseguite in epoche diverse e con diversi materiali. Ulteriori perdite di intonaco dipinto sono state causate dall'inserimento di una nicchia ottocentesca ospitante la statua di san Rocco e dall'apertura di una finestrella rettangolare nella parete. L'intervento di garzatura dell'intera superficie dipinta eseguito nel 2000 dalla ditta appaltatrice del rifacimento del tetto ha comportato gravissimi danni a carico dei dipinti. La garzatura eseguita con un tessuto non idoneo e con Paraloid B72 a concentrazione elevatissima ha comportato in fase di svelinatura lo stacco di numerosi frammenti dipinti ed il conseguente sollevamento per trazione dell'intonaco circostante la lacuna creatasi. Tale danno interessa tutta la superficie dipinta.. L'affresco è finito a secco</p>
