SCHEDA

OGTD - Definizione dipinto

SGTI - Identificazione episodio della vita di San Rocco: ringraziamento al Santo

| LDCN - Denominazione | Chiesa di S. Rocco |

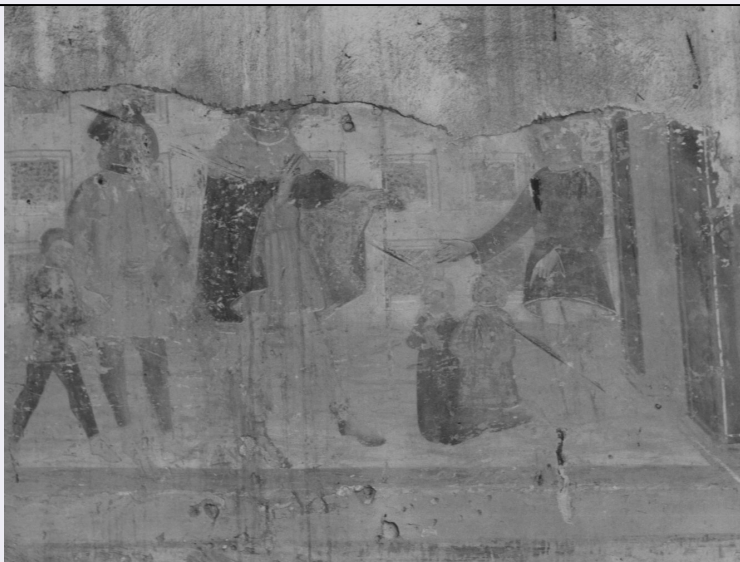
| STCC - Stato di conservazione | mediocre |
| STCS - Indicazioni specifiche | Dell'intera parete restano oggi quattro piccole porzioni verticali di intonaco dipinto suddivise in riquadri contenenti gli episodi della vita san Rocco, di questi solo alcuni sono parzialmente leggibili. (Continua in OSS) |

Il cattivo stato di conservazione dell'edificio, con la conseguente caduta del tetto, aveva in passato compromesso l'intero ciclo causando la perdita di estese porzioni di intonaco ed intonachino. Tali lacune erano state compensate con stuccature eseguite in epoche diverse e con diversi materiali. Ulteriori perdite di intonaco dipinto sono state causate dall'inserimento di una nicchia ottocentesca ospitante la statua di san Rocco e dall'apertura di una finestrella rettangolare nella parete. L'intervento di garzatura dell'intera superficie dipinta eseguito nel 2000 dalla ditta appaltatrice del rifacimento del tetto ha comportato gravissimi danni a carico dei dipinti. La garzatura eseguita con un tessuto non idoneo e con Paraloid B72 a concentrazione elevatissima ha comportato in fase di svelinatura lo stacco di numerosi frammenti dipinti ed il conseguente sollevamento per trazione dell'intonaco circostante la lacuna creatasi. Tale danno interessa tutta la superficie dipinta.. L'affresco è finito a secco
