CD - CODICI

OGTD - Definizione dipinto

OGTV - Identificazione ciclo

SGTI - Identificazione	episodio della vita di San Rocco
LC - LOCALIZZAZIONE GEOGRAFICO-AMMINISTRATIVA	
PVC - LOCALIZZAZIONE GEOGRAFICO-AMMINISTRATIVA ATTUALE	
PVCS - Stato	Italia
PVCR - Regione	Lombardia
PVCP - Provincia	PV
PVCC - Comune	Sant'Angelo Lomellina
LDC - COLLOCAZIONE SPECIFICA	
LDCT - Tipologia	chiesa
LDCQ - Qualificazione	sussidiaria
LDCN - Denominazione	Chiesa di S. Rocco
LDCU - Denominazione spazio viabilistico	via san Rocco
LDCS - Specifiche	parete destra
UB - UBICAZIONE E DATI PATRIMONIALI	
UBO - Ubicazione originaria	OR
DT - CRONOLOGIA	
DTZ - CRONOLOGIA GENERICA	
DTZG - Secolo	sec. XV
DTZS - Frazione di secolo	seconda metà
DTS - CRONOLOGIA SPECIFICA	
DTSI - Da	1450
DTSF - A	1499
DTM - Motivazione cronologia	analisi stilistica
AU - DEFINIZIONE CULTURALE	
ATB - AMBITO CULTURALE	
ATBD - Denominazione	ambito lombardo
ATBM - Motivazione dell'attribuzione	analisi stilistica
MT - DATI TECNICI	
MTC - Materia e tecnica	intonaco/ pittura a fresco

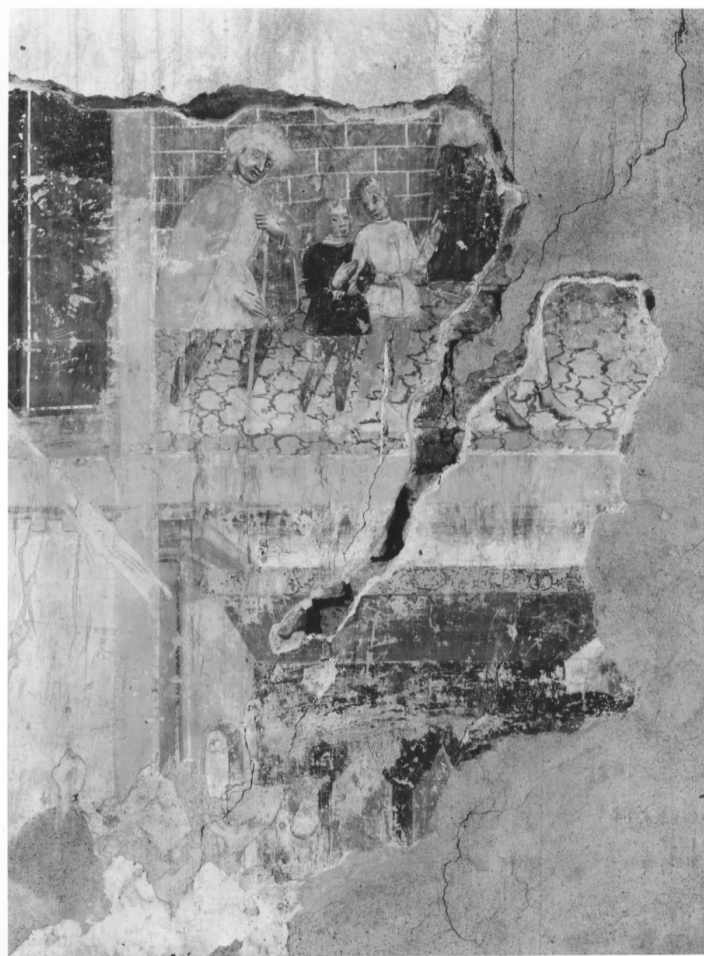
MIS - MISURE	
MISA - Altezza	65
MISL - Larghezza	60
CO - CONSERVAZIONE	
STC - STATO DI CONSERVAZIONE	
STCC - Stato di conservazione	mediocre
STCS - Indicazioni specifiche	Dell'intera parete restano oggi quattro piccole porzioni verticali di intonaco dipinto suddivise in riquadri contenenti gli episodi della vita san Rocco, di questi solo alcuni sono parzialmente leggibili. (Continua in OSS)
RS - RESTAURI	
RST - RESTAURI

Il cattivo stato di conservazione dell'edificio, con la conseguente caduta del tetto, aveva in passato compromesso l'intero ciclo causando la perdita di estese porzioni di intonaco ed intonachino. Tali lacune erano state compensate con stuccature eseguite in epoche diverse e con diversi materiali. Ulteriori perdite di intonaco dipinto sono state causate dall'inserimento di una nicchia ottocentesca ospitante la statua di san Rocco e dall'apertura di una finestrella rettangolare nella parete. L'intervento di garzatura dell'intera superficie dipinta eseguito nel 2000 dalla ditta appaltatrice del rifacimento del tetto ha comportato gravissimi danni a carico dei dipinti. La garzatura eseguita con un tessuto non idoneo e con Paraloid B72 a concentrazione elevatissima ha comportato in fase di svelinatura lo stacco di numerosi frammenti dipinti ed il conseguente sollevamento per trazione dell'intonaco circostante la lacuna creatasi. Tale danno interessa tutta la superficie dipinta.. L'affresco è finito a secco
