OGTD - Definizione dipinto

SGTI - Identificazione episodio della vita di San Rocco: un angelo appare a San Rocco malato di peste per consolarlo

PVCC - Comune Sant'Angelo Lomellina

<b>LDCT - Tipologia</b>	chiesa
<b>LDCQ - Qualificazione</b>	sussidiaria
<b>LDCN - Denominazione</b>	Chiesa di S. Rocco
<b>LDCU - Denominazione spazio viabilistico</b>	via san Rocco
<b>LDCS - Specifiche</b>	parete sinistra

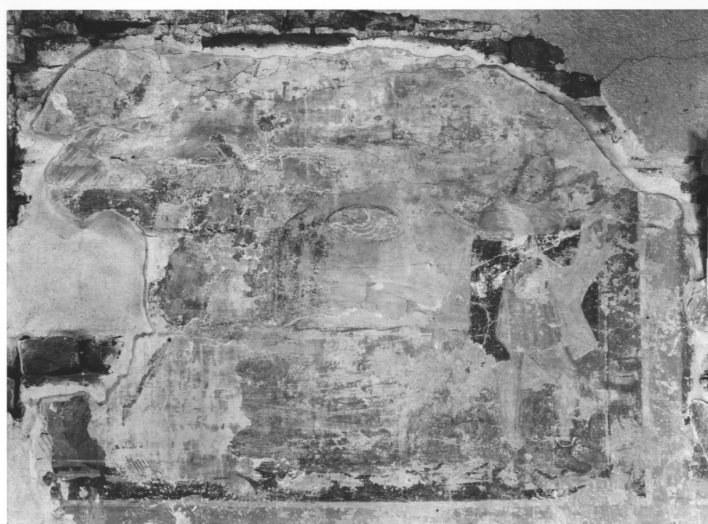
<b>STCC - Stato di conservazione</b>	cattivo
<b>STCS - Indicazioni specifiche</b>	Il ciclo pittorico che seguiva quello della parete di destra è quasi completamente perso. Restano leggibili solo poche porzioni di intonaco dipinto. (Continua in OSS)
