# SCHEDA

OGTD - Definizione dipinto

SGTI - Identificazione episodio della vita di San Rocco: un angelo comunica a San Rocco la guarigione e la necessità di riprendere il viaggio

<b>LDCT - Tipologia</b>	chiesa
<b>LDCQ - Qualificazione</b>	sussidiaria
<b>LDCN - Denominazione</b>	Chiesa di S. Rocco
<b>LDCU - Denominazione spazio viabilistico</b>	via san Rocco
<b>LDCS - Specifiche</b>	parete sinistra

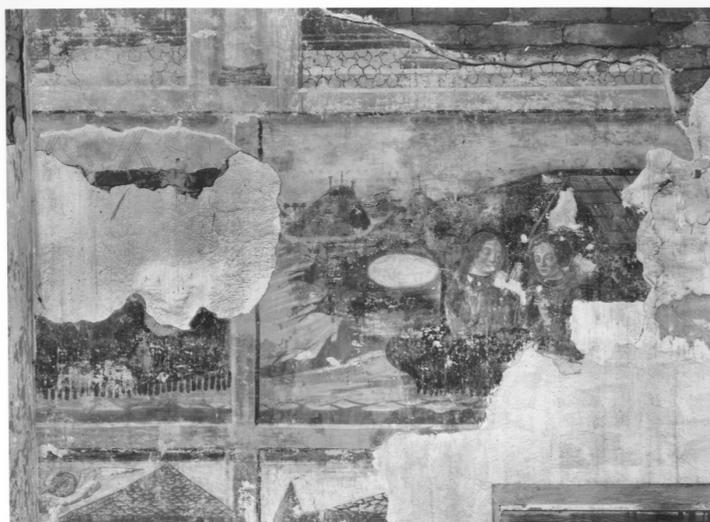
<b>STCC - Stato di conservazione</b>	discreto
<b>STCS - Indicazioni specifiche</b>	Il ciclo pittorico che seguiva quello della parete di destra è quasi completamente perso. Restano leggibili solo poche porzioni di intonaco dipinto. (Continua in OSS)
