SCHEDA

OGTD - Definizione dipinto

SGTI - Identificazione episodio della vita di San Rocco: un angelo comunica a San Rocco la guarigione e la necessità di riprendere il viaggio

LDCT - Tipologia	chiesa
LDCQ - Qualificazione	sussidiaria
LDCN - Denominazione	Chiesa di S. Rocco
LDCU - Denominazione spazio viabilistico	via san Rocco
LDCS - Specifiche	parete sinistra

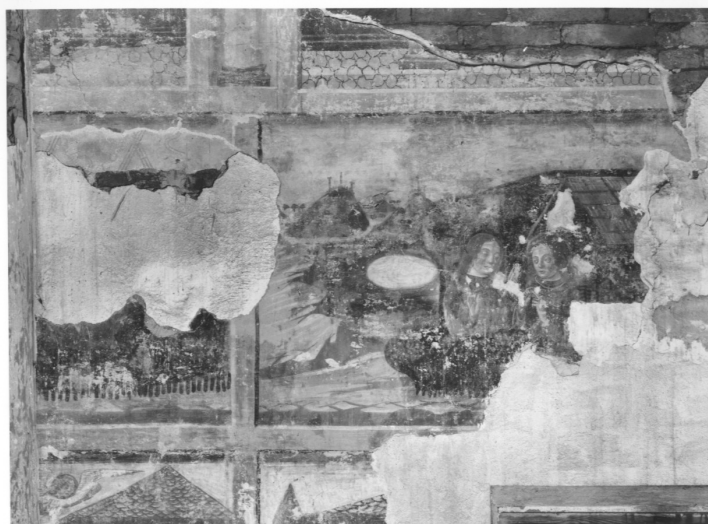
STCC - Stato di conservazione	discreto
STCS - Indicazioni specifiche	Il ciclo pittorico che seguiva quello della parete di destra è quasi completamente perso. Restano leggibili solo poche porzioni di intonaco dipinto. (Continua in OSS)
