SCHEDA

OGTD - Definizione decorazione plastica

PVCC - Comune Vietri sul Mare

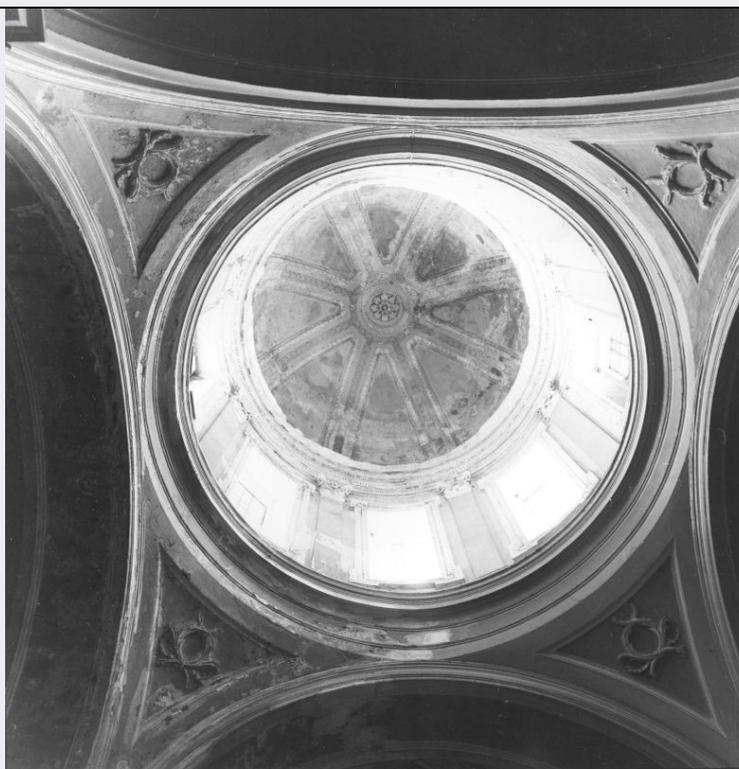
STCC - Stato di conservazione	cattivo
--------------------------------------	---------

DESO - Indicazioni sull'oggetto	La volta presenta decorazioni plastiche raffiguranti lesene che terminano in finti capiteli, e fanno concentriche con minute decorazioni che sembrano filigrane. Al centro della volta vi è un rosone, dal quale si dipartono otto fasce disposte a raggiera, con piccoli motivi che formano quasi un merletto.
DESI - Codifica Iconclass	NR (recupero pregresso)
DESS - Indicazioni sul soggetto	NR (recupero pregresso)
NSC - Notizie storico-critiche	La volta della cappella dedicata a San Giovanni Battista, é una delle opere decorative più affascinanti, che si possa ammirare nella Chiesa vietrese. Purtroppo fortemente degradata dalla umidità e dal passare del tempo, rimane comunque opera ancora apprezzabile per la preziosità di una decorazione a stucco che, eseguita con certissima pazienza, sembra una filigrana e conferisce una particolare levità a tutta la struttura architettonica, che sembra, così perdere tutto il suo peso. Sarebbe opportuno procedere ad un restauro di questa opera, onde non si perda del tutto uno dei lavori di maggior pregio presenti nella chiesa madre di Vietri sul Mare.
