# SCHEDA

OGTD - Definizione portone

<b>PVCR - Regione</b>	Emilia Romagna
<b>PVCP - Provincia</b>	PR
<b>PVCC - Comune</b>	Pellegrino Parmense
<b>LDC - COLLOCAZIONE SPECIFICA</b>	
<b>DT - CRONOLOGIA</b>	
<b>DTZ - CRONOLOGIA GENERICA</b>	
<b>DTZG - Secolo</b>	sec. XVIII
<b>DTZS - Frazione di secolo</b>	seconda metà
<b>DTS - CRONOLOGIA SPECIFICA</b>	
<b>DTSI - Da</b>	1750
<b>DTSF - A</b>	1799
<b>DTM - Motivazione cronologia</b>	analisi stilistica
<b>DTM - Motivazione cronologia</b>	contesto
<b>AU - DEFINIZIONE CULTURALE</b>	
<b>ATB - AMBITO CULTURALE</b>	
<b>ATBD - Denominazione</b>	ambito parmense
<b>ATBM - Motivazione dell'attribuzione</b>	analisi stilistica
<b>MT - DATI TECNICI</b>	
<b>MTC - Materia e tecnica</b>	legno di olmo/ impiallacciatura
<b>MIS - MISURE</b>	
<b>MISA - Altezza</b>	420
<b>MISL - Larghezza</b>	100
<b>MISP - Profondità</b>	10
<b>MIST - Validità</b>	ca.
<b>CO - CONSERVAZIONE</b>	
<b>STC - STATO DI CONSERVAZIONE</b>	
<b>STCC - Stato di conservazione</b>	mediocre

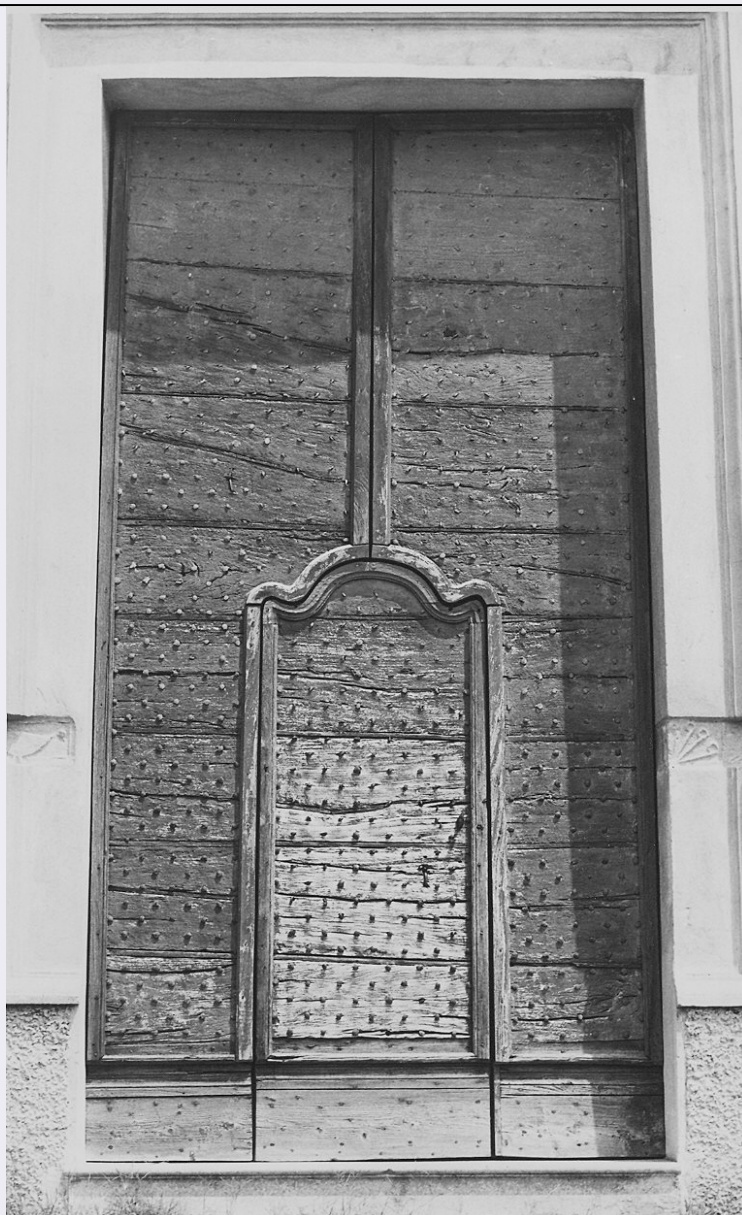
<b>STCS - Indicazioni specifiche</b>	scheggiature del rivestimento in noce; alterazione della cromia originaria
<b>DA - DATI ANALITICI</b>	
<b>DES - DESCRIZIONE</b>	
<b>DESO - Indicazioni sull'oggetto</b>	Il portone, in legno d'olmo rivestito in legno di noce all'esterno e guarnito di spessi chiodi, è costituito da due battenti principali profilati da una semplice incorniciatura, al centro dei quali se ne apre inferiormente un terzo di ridotte dimensioni, con centina mossa e profilatura modanata.
<b>DESI - Codifica Iconclass</b>	NR (recupero pregresso)
<b>DESS - Indicazioni sul soggetto</b>	NR (recupero pregresso)
<b>NSC - Notizie storico-critiche</b>	La realizzazione del portone si può presumibilmente ascrivere all'epoca degli imponenti lavori di ristrutturazione cui fu sottoposto
