SCHEDA

OGTD - Definizione organo

PVCC - Comune Sesta Godano

AUTN - Nome scelto Paoli Lorenzo

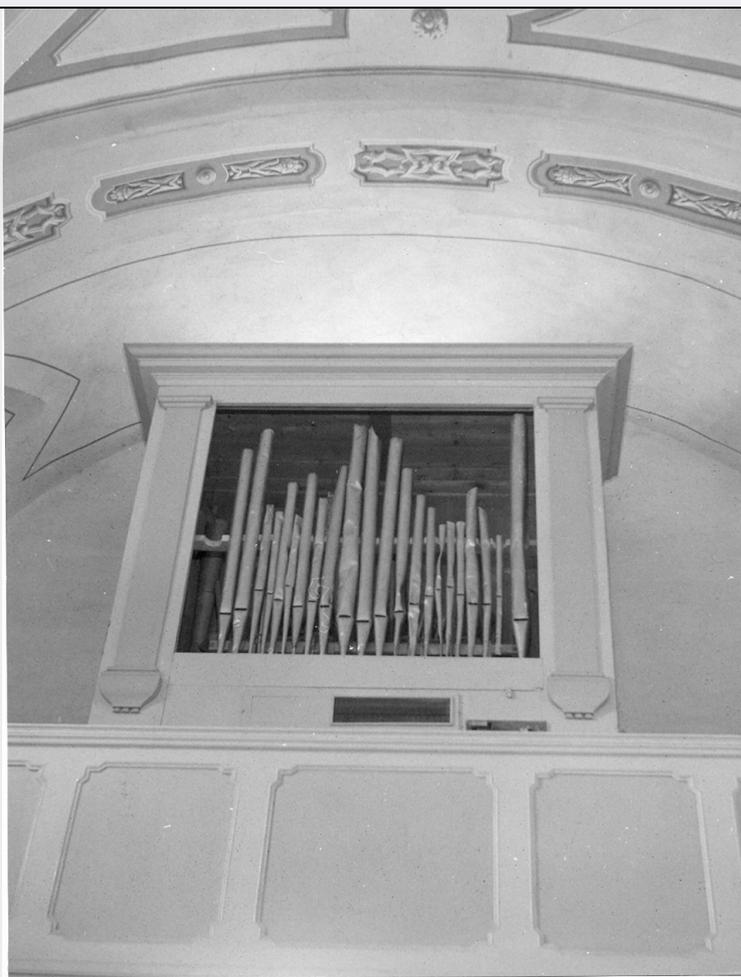
STCC - Stato di conservazione cattivo

STCS - Indicazioni specifiche Le canne di facciata sono tutte schiacciate. Completamente disastroso in tempo di guerra. Recuperabile e meritevole in quanto integro, raddrizzando le canne, che sono tutte presenti.

DESO - Indicazioni sull'oggetto Organo in legno con canne in legno, stagno e piombo. L'organo è posto in cantoria lignea sopra il tamburo d'ingresso. Cassa di semplice fattura. Le canne di facciata sono tutte schiacciate. L'andamento delle bocche è a festone.

ISRC - Classe di appartenenza	documentaria
ISRS - Tecnica di scrittura	NR (recupero pregresso)
ISRP - Posizione	sul crivello
ISRI - Trascrizione	1893
NSC - Notizie storico-critiche	Strumento di buona fattura, completamente disastroso in tempo di guerra: tutte le canne sono schiacciate. Recuperabile e meritevole in quanto integro, raddrizzando le canne, che sono tutte presenti.
