# SCHEDA

OGTD - Definizione trifora

OGTV - Identificazione frammento

PVCC - Comune Fara in Sabina

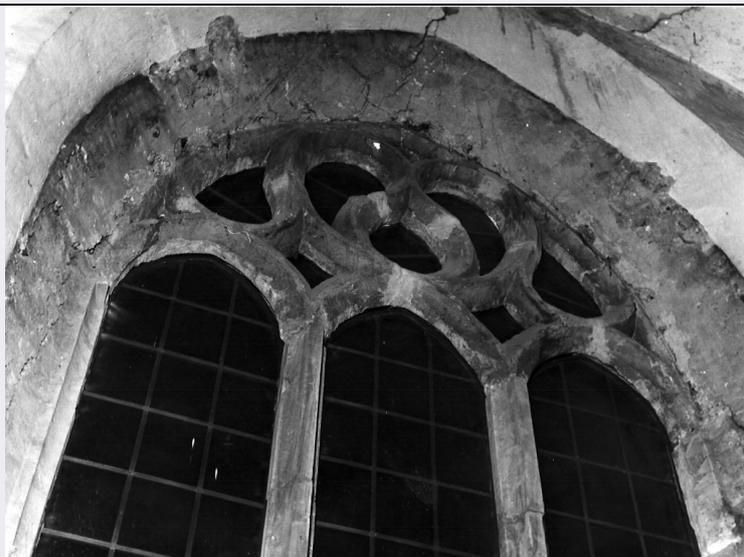
<b>STCC - Stato di conservazione</b>	discreto
<b>STCS - Indicazioni specifiche</b>	decorazione frammentaria; mancano le colonnine originarie che spartivano le finestre.

<b>NSC - Notizie storico-critiche</b>	Questo traforo fu fatto eseguire, insieme a quelli delle altre due finestre, per la nuova chiesa, cosacrata nel 1492. Nel XVII secolo, un grande organo addossato alla parete di fondo dell'abside, rovinò la decorazione delle trifore ripristinate mediamente frammenti originali nel 1958/59. Il carattere dell'ornamentazione è tipicamente tardo-gotico, flamboyant, di derivazione forse germanica, come altri elementi architettonici della chiesa.
---------------------------------------	--
