SCHEDA

OGTD - Definizione turibolo

PVCC - Comune Amatrice

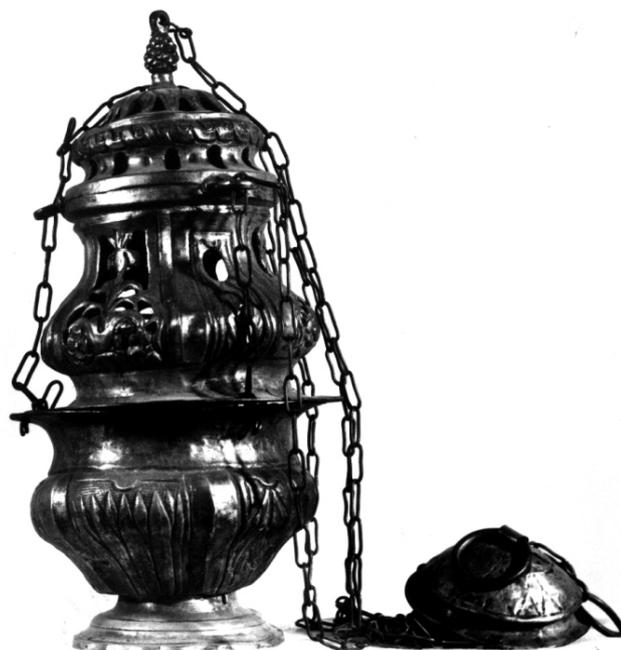
| STCC - Stato di conservazione | cattivo |
| STCS - Indicazioni specifiche | catena rotta, verderame, ammaccature |
