# SCHEDA

OGTD - Definizione mostra d'altare

<b>PVCP - Provincia</b>	RM
<b>PVCC - Comune</b>	Marino
<b>LDC - COLLOCAZIONE SPECIFICA</b>	
<b>LDCT - Tipologia</b>	chiesa
<b>LDCN - Denominazione</b>	Chiesa della S.ma Trinità
<b>LDCU - Denominazione spazio viabilistico</b>	NR (recupero pregresso)
<b>LDCS - Specifiche</b>	prima cappella sinistra
<b>DT - CRONOLOGIA</b>	
<b>DTZ - CRONOLOGIA GENERICA</b>	
<b>DTZG - Secolo</b>	sec. XVIII
<b>DTZS - Frazione di secolo</b>	inizio
<b>DTS - CRONOLOGIA SPECIFICA</b>	
<b>DTSI - Da</b>	1700
<b>DTSF - A</b>	1710
<b>DTM - Motivazione cronologia</b>	analisi stilistica
<b>AU - DEFINIZIONE CULTURALE</b>	
<b>ATB - AMBITO CULTURALE</b>	
<b>ATBD - Denominazione</b>	ambito romano
<b>ATBM - Motivazione dell'attribuzione</b>	analisi stilistica
<b>MT - DATI TECNICI</b>	
<b>MTC - Materia e tecnica</b>	stucco
<b>MIS - MISURE</b>	
<b>MISU - Unità</b>	cm.
<b>MISL - Larghezza</b>	356
<b>CO - CONSERVAZIONE</b>	
<b>STC - STATO DI CONSERVAZIONE</b>

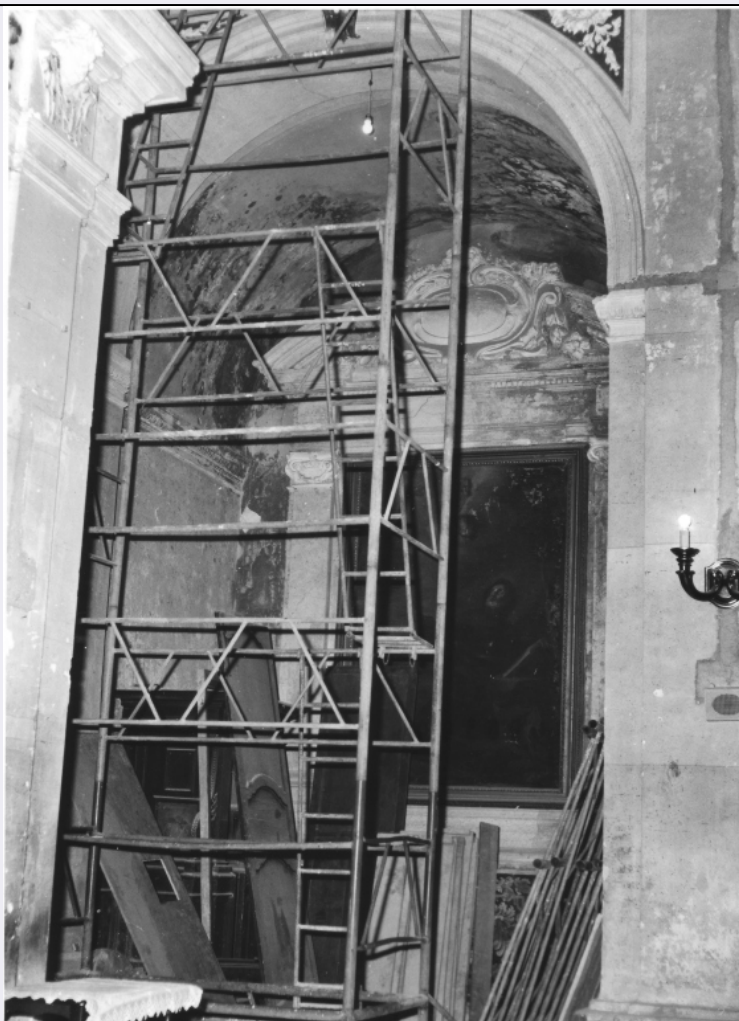
<b>STCC - Stato di conservazione</b>	mediocre
<b>STCS - Indicazioni specifiche</b>	infiltrazioni d'acqua hanno deteriorato la superficie a intonaco
<b>DA - DATI ANALITICI</b>	
<b>DES - DESCRIZIONE</b>	
<b>DESO - Indicazioni sull'oggetto</b>	lesene ioniche laterali sorreggenti un timpano con targa ovale al centro.
<b>DESI - Codifica Iconclass</b>	NR (recupero pregresso)
<b>DESS - Indicazioni sul soggetto</b>	NR (recupero pregresso)
<b>NSC - Notizie storico-critiche</b>	La chiesa venne eretta agli inizi del '600 e modificata agli inizi del 1700. Venne dissestata da un terremoto nel 1899 e restaurata dal Fumasoni nel 1929-30. Ulteriori restauri negli anni '70 del 1900. Torquati menziona padre Nunez come autore degli stucchi.
<b>TU - CONDIZIONE GIURIDICA E VINCOLI</b>	
<b>CDG - CONDIZIONE GIURIDICA</b>
