SCHEDA

OGTD - Definizione	portale
--------------------	---------

PVCS - Stato	Italia
PVCR - Regione	Molise
PVCP - Provincia	CB
PVCC - Comune	Guglionesi

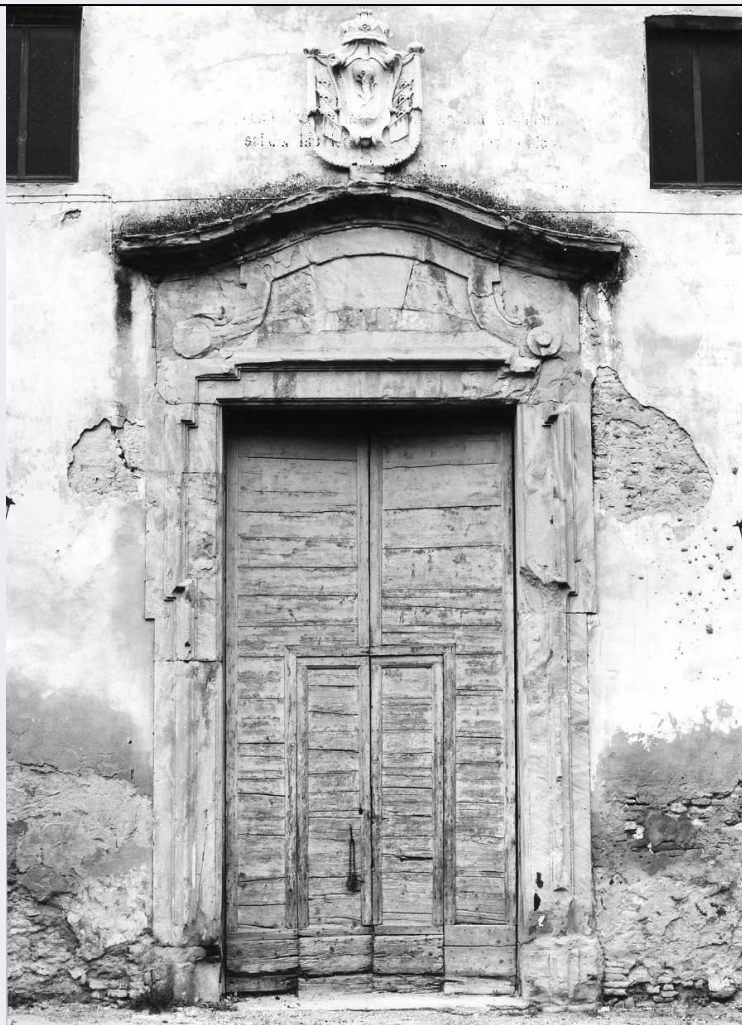
SPECIFICA**UB - UBICAZIONE E DATI PATRIMONIALI****UBO - Ubicazione originaria** OR**DT - CRONOLOGIA****DTZ - CRONOLOGIA GENERICA****DTZG - Secolo** sec. XVIII**DTS - CRONOLOGIA SPECIFICA****DTSI - Da** 1761**DTSV - Validità** post**DTSF - A** 1768**DTSL - Validità** ante**DTM - Motivazione cronologia** bibliografia**AU - DEFINIZIONE CULTURALE****ATB - AMBITO CULTURALE****ATBD - Denominazione** bottega molisana**ATBR - Riferimento all'intervento** esecutore**ATBM - Motivazione dell'attribuzione** analisi stilistica**MT - DATI TECNICI****MTC - Materia e tecnica** pietra arenaria/ scultura**MIS - MISURE****MISA - Altezza** 630**MISL - Larghezza** 290**MISP - Profondità** 50**MIST - Validità** ca.**CO - CONSERVAZIONE****STC - STATO DI CONSERVAZIONE****STCC - Stato di conservazione** cattivo**STCS - Indicazioni specifiche** pietra consunta, parti mancanti**DA - DATI ANALITICI****DES - DESCRIZIONE****DESO - Indicazioni sull'oggetto**

Giannelli (1769, p. 132) i lavori erano quasi terminati. Il portale ora non e' utilizzabile a causa delle precarie condizioni; l'accesso in chiesa viene effettuato dal portale laterale.
