NCTN - Numero catalogo generale 00135390

OGTD - Definizione mostra di finestra

<b>PVCP - Provincia</b>	MN
<b>PVCC - Comune</b>	Roncoferraro
<b>LDC - COLLOCAZIONE SPECIFICA</b>	
<b>UB - UBICAZIONE E DATI PATRIMONIALI</b>	
<b>UBO - Ubicazione originaria</b>	OR
<b>DT - CRONOLOGIA</b>	
<b>DTZ - CRONOLOGIA GENERICA</b>	
<b>DTZG - Secolo</b>	secc. XVIII/ XIX
<b>DTS - CRONOLOGIA SPECIFICA</b>	
<b>DTSI - Da</b>	1756
<b>DTSV - Validità</b>	post
<b>DTSF - A</b>	1805
<b>DTSL - Validità</b>	ante
<b>DTM - Motivazione cronologia</b>	documentazione
<b>AU - DEFINIZIONE CULTURALE</b>	
<b>ATB - AMBITO CULTURALE</b>	
<b>ATBD - Denominazione</b>	ambito lombardo
<b>ATBM - Motivazione dell'attribuzione</b>	analisi stilistica
<b>MT - DATI TECNICI</b>	
<b>MTC - Materia e tecnica</b>	intonaco
<b>MTC - Materia e tecnica</b>	stucco/ pittura
<b>MIS - MISURE</b>	
<b>MISU - Unità</b>	cm.
<b>MISA - Altezza</b>	340
<b>MISL - Larghezza</b>	230
<b>MIST - Validità</b>	ca.
<b>CO - CONSERVAZIONE</b>	
<b>STC - STATO DI CONSERVAZIONE</b>

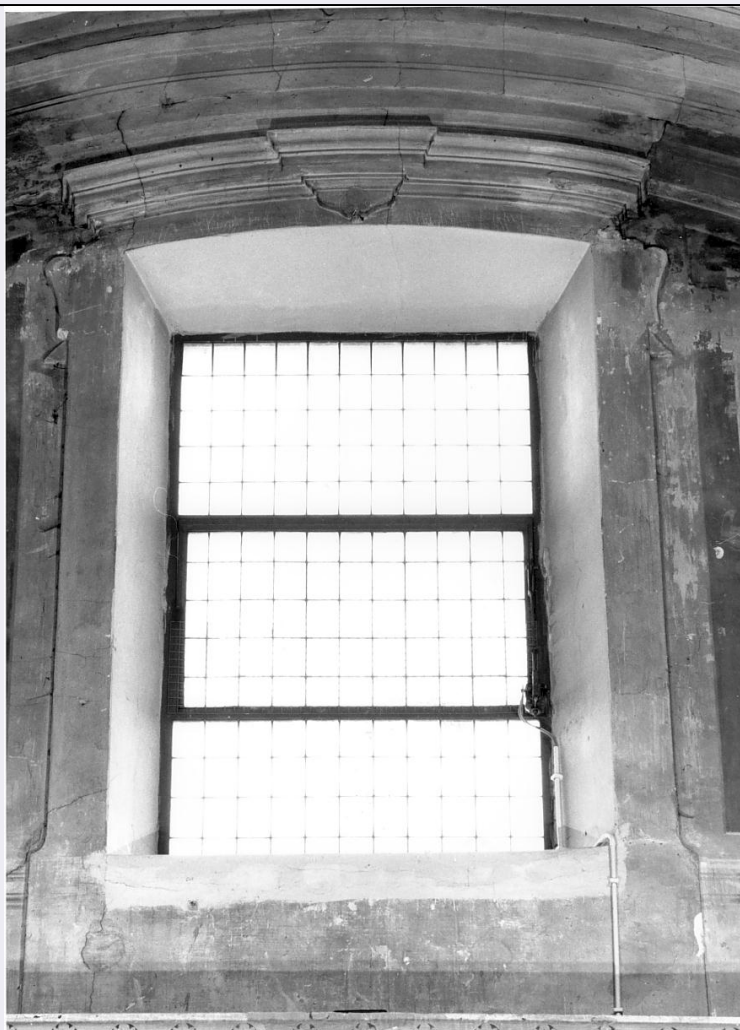
<b>STCC - Stato di conservazione</b>	mediocre
<b>STCS - Indicazioni specifiche</b>	sfaldamento dell'intonaco / infiltrazioni di acqua nella muratura
<b>DA - DATI ANALITICI</b>	
<b>DES - DESCRIZIONE</b>	
<b>DESO - Indicazioni sull'oggetto</b>	Cornice liscia. Trabeazione modanata mistilinea; elemento centrale aggettante.
<b>DESI - Codifica Iconclass</b>	NR (recupero pregresso)
<b>DESS - Indicazioni sul soggetto</b>	NR (recupero pregresso)
<b>NSC - Notizie storico-critiche</b>	Da un documento conservato nell'Archivio Parrocchiale (Busta Restauri) apprendiamo che le vetrate delle finestre furono rifatte nel 1975 dalla ditta Poliarte di Verona. Per altre notizie cfr. scheda n. 00135355.
