# SCHEDA

OGTN - Denominazione CHIESA DI S. STEFANO

PVCC - Comune Castellana Grotte

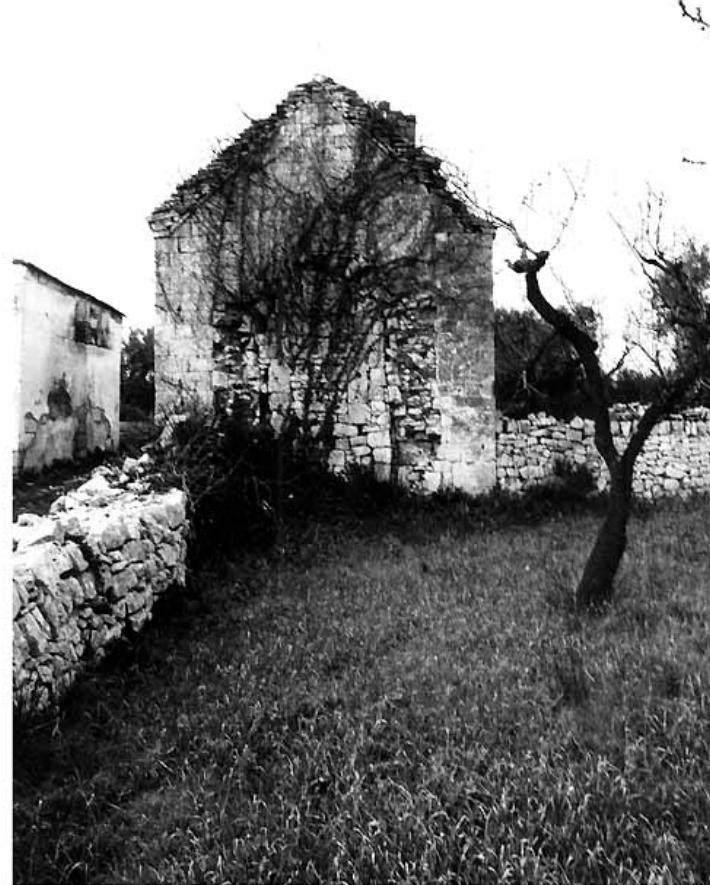
<b>STCR - Riferimento alla parte</b>	strutture murarie
<b>STCC - Stato di conservazione</b>	cattivo
