SCHEDA

OGTN - Denominazione EDIFICIO IN VICO ALTAVILLA, 12

PVCC - Comune CONVERSANO

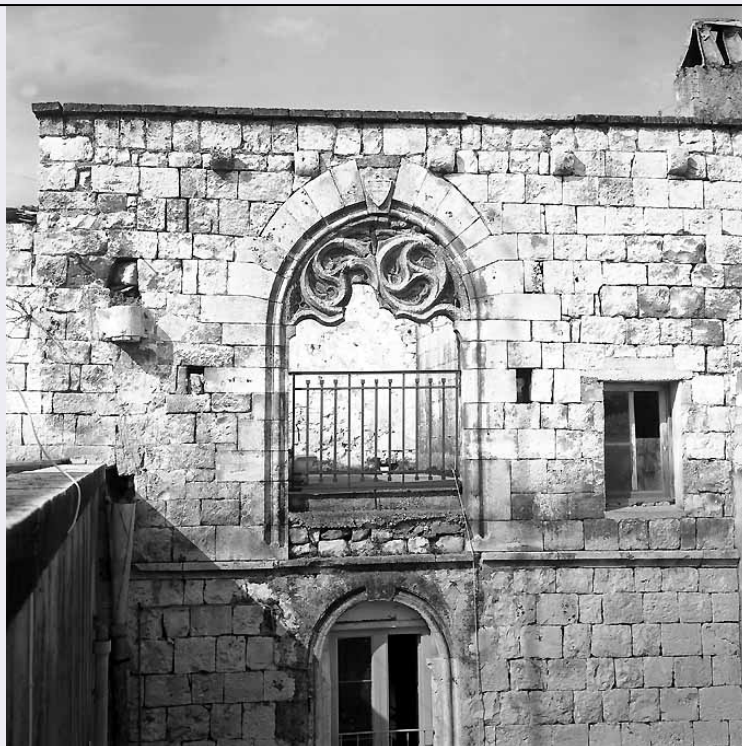
STCR - Riferimento alla parte	strutture murarie
STCC - Stato di conservazione	mediocre

FUR - Funzionario responsabile	Pasquale M.
RVM - TRASCRIZIONE PER INFORMATIZZAZIONE	
RVMD - Data	1998
RVMN - Nome	D'Alesio M.V.
AN - ANNOTAZIONI	
OSS - Osservazioni	E' in atto un rapido processo di degrado dell'immobile per via dell'assenza di copertura dell'ultimo piano, alla quota della finestra bifora; tutto il paramento esterno in conci presenta un leggero dissesto dovuto all'ammaloramento dello strato di malta e alla presenza di umido da infiltrazioni.
