MINISTERO PER I BENI CULTURALI E AMBIENTALI DIREZ. GEN. DELLE ANTICHITA' E BELLE ARTI	REGIONE	N.
CODICI	01/0 002 2348		ITA: SOPRINTENDENZA PER I BENI AMBIENTALI ED ARCHITETTONICI DEL PIEMONTE	PIEMONTE	
PROVINCIA E COMUNE: Comune di Varallo Sesia (Vercelli)			DESCRIZIONE: (5605237) Roma, 1975 - Ist. Poligr. Stato - S. (c. 400.000)		
LUOGO: Sacro Monte			Pianta quadrata, schema tipologico semplice ma		
OGGETTO: CAPPELLA 18 "La Resurrezione di Lazzaro"			ricorrente nel Sacro Monte di impostazione ales-		
CATASTO: Foglio n°83 - lettera "N"			siana. Costruzione regolare con lesene d'angolo		
CRONOLOGIA: 1580-82			liscie concluse da un coronamento lineare e da		
AUTORE: ignoto			una copertura a padiglione a quattro falde simme-		
DEST. ORIGINARIA: Cappella religiosa			triche realizzate in pietra locale certamente su		
USO ATTUALE: Cappella religiosa			una orditura portante lignea. Degli schemi ver-

ALLEGATO N. 1Comune di Varallo Sesia (VC) - Sacro Monte - Cappella 18.  
Veduta d'insieme con il percorso processionale discendente.

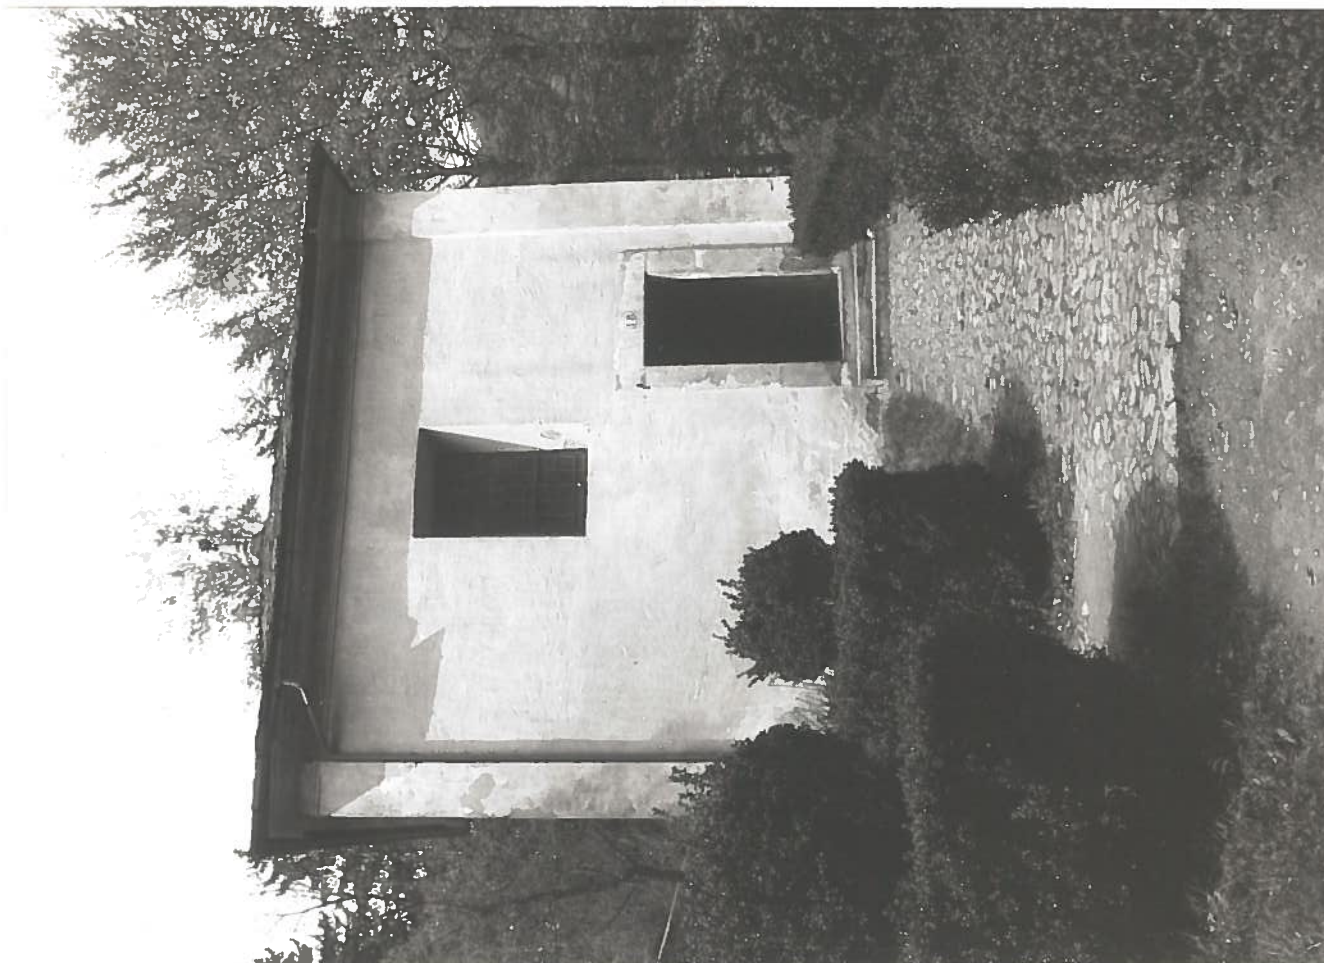
ALLEGATO N. 2Comune di Varallo Sesia (VC) - Sacro Monte ) Cappella 18.  
Prospetto laterale.

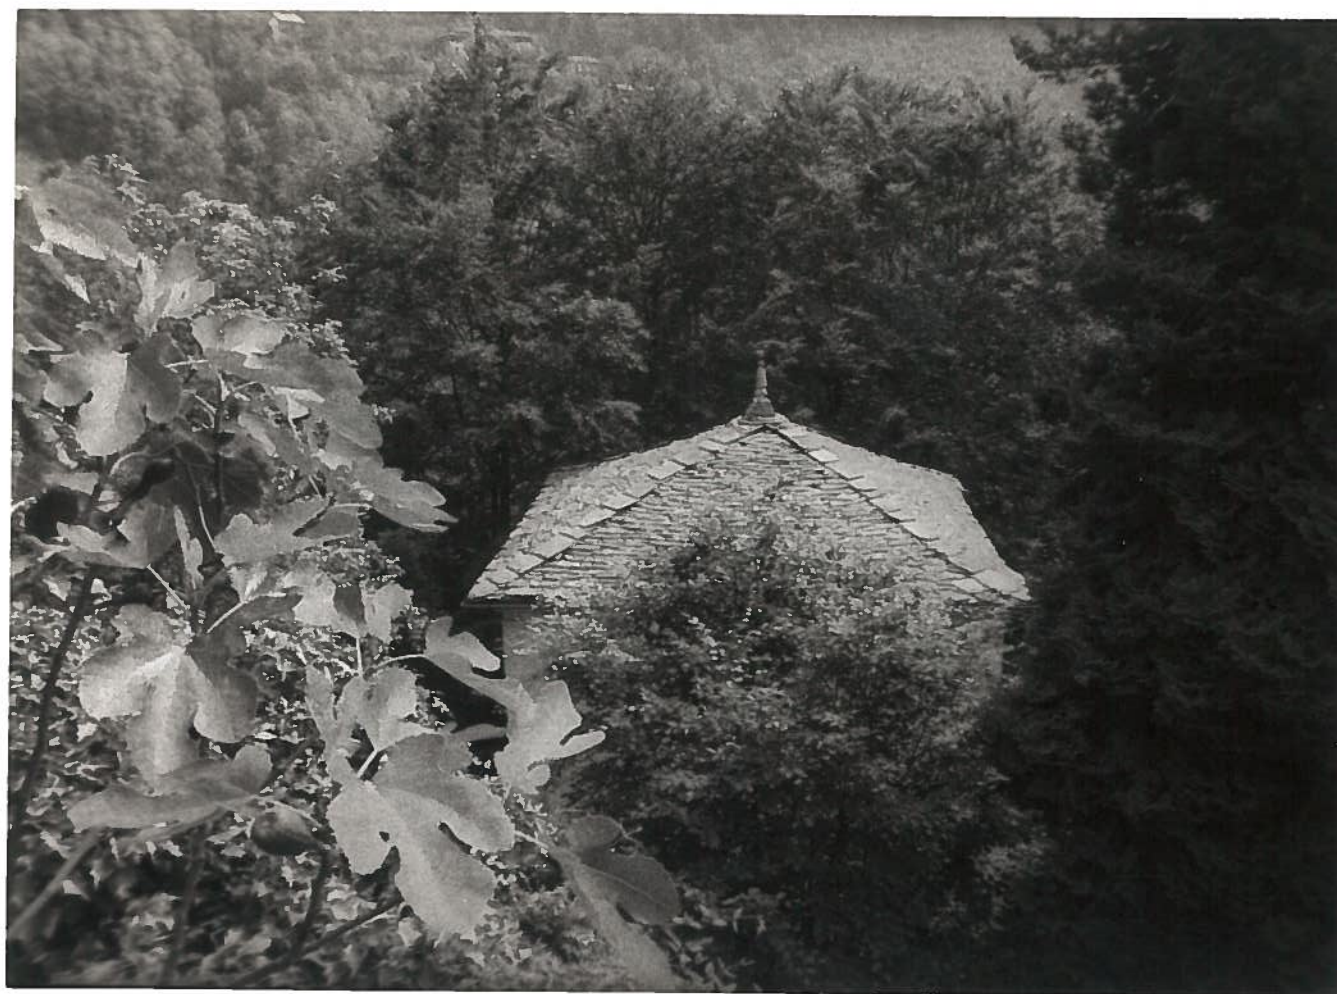
MINISTERO PER I BENI CULTURALI E AMBIENTALI DIREZ. GEN. DELLE ANTICHITA' E BELLE ARTI	REGIONE	N.
01/0 002 2348		ITA:	SOPRINTENDENZA PER I BENI AMBIENTALI ED ARCHITETTONICI DEL PIEMONTE	PIEMONTE	
ALLEGATO N. 3		Comune di Varallo Sesia (VC) - Sacro Monte - Cappella 18. Copertura in beole.

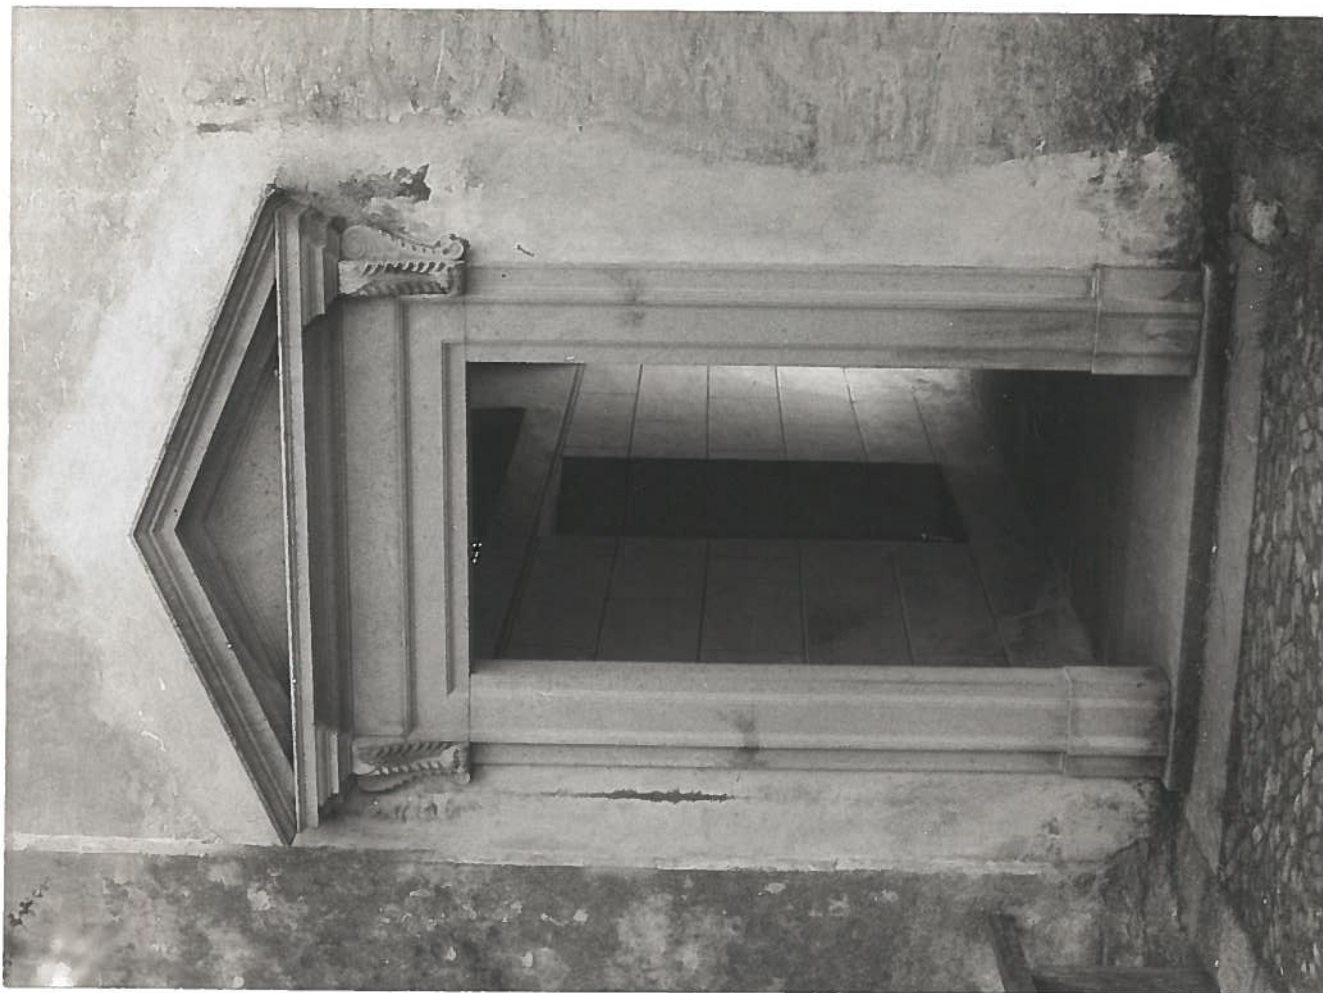
ALLEGATO N. 4Comune di Varallo Sesia (VC) - Sacro Monte - Cappella 18  
Portalino d'ingresso sostituito nel dopoguerra.

Anche in questo caso, alcune differenze esistenti però col disegno alessiano dei particolari costruttivi fanno presumere che in origine esistesse un unico ingresso centrale, classico con proprio frontone e stipiti in pietra che allo stato attuale non è individuabile sul lato Sud supposto come principale.

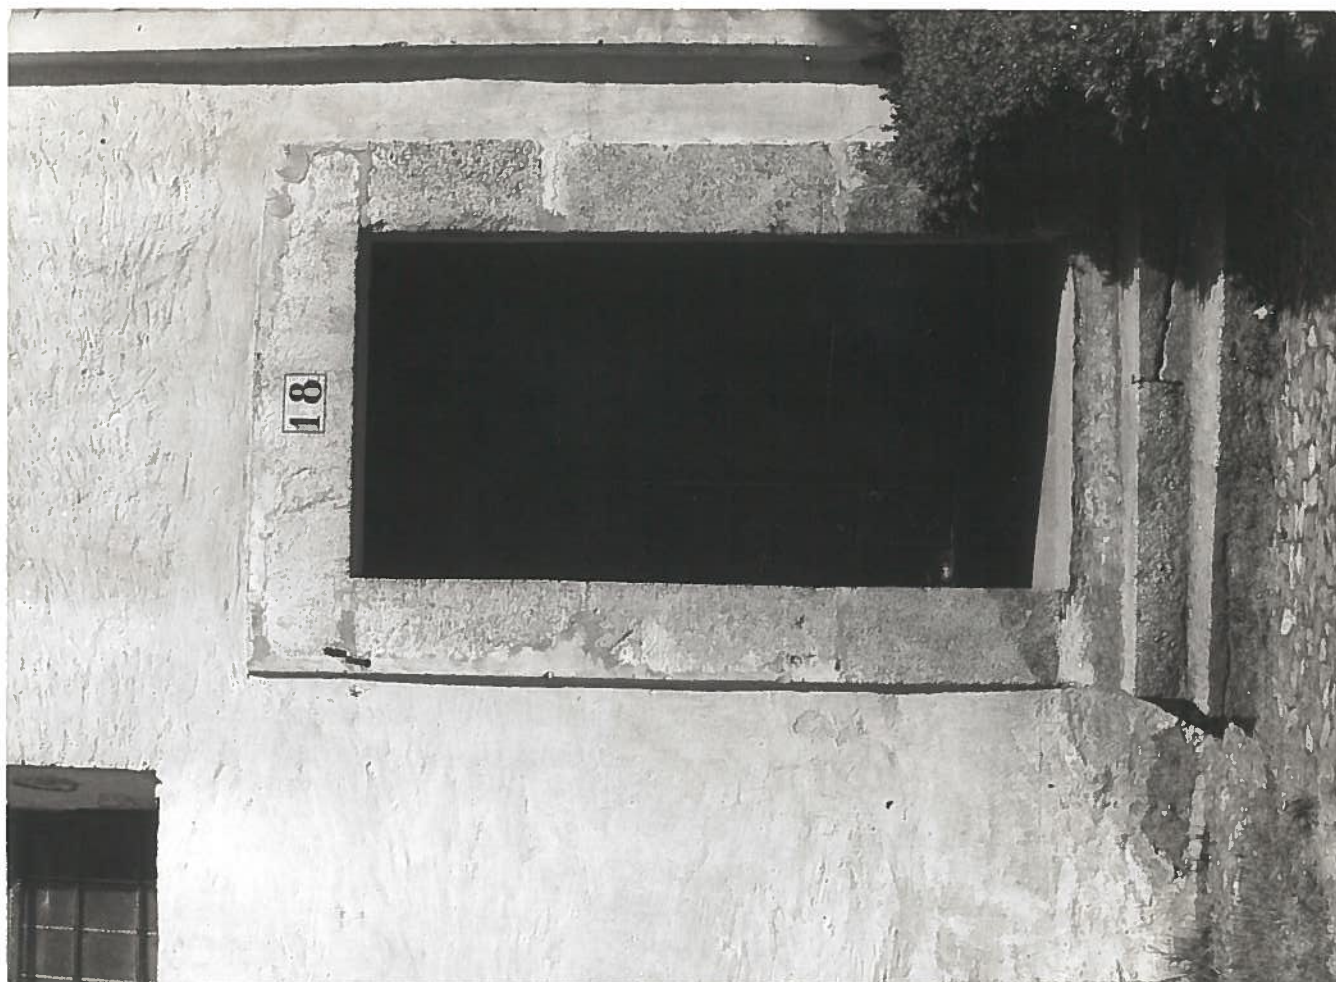
MINISTERO PER I BENI CULTURALI E AMBIENTALI DIREZ. GEN. DELLE ANTICHITA' E BELLE ARTI	REGIONE	N.
	<b>01 0 002 2348</b>	ITA:		SOPRINTENDENZA PER I BENI AMBIENTALI ED ARCHITETTONICI DEL PIEMONTE	<b>PIEMONTE</b>
ALLEGATO N. ....5.....		Comune di Varallo Sesia (VC) - Sacro Monte - Cappella 18. Portalino in pietra di uscita.

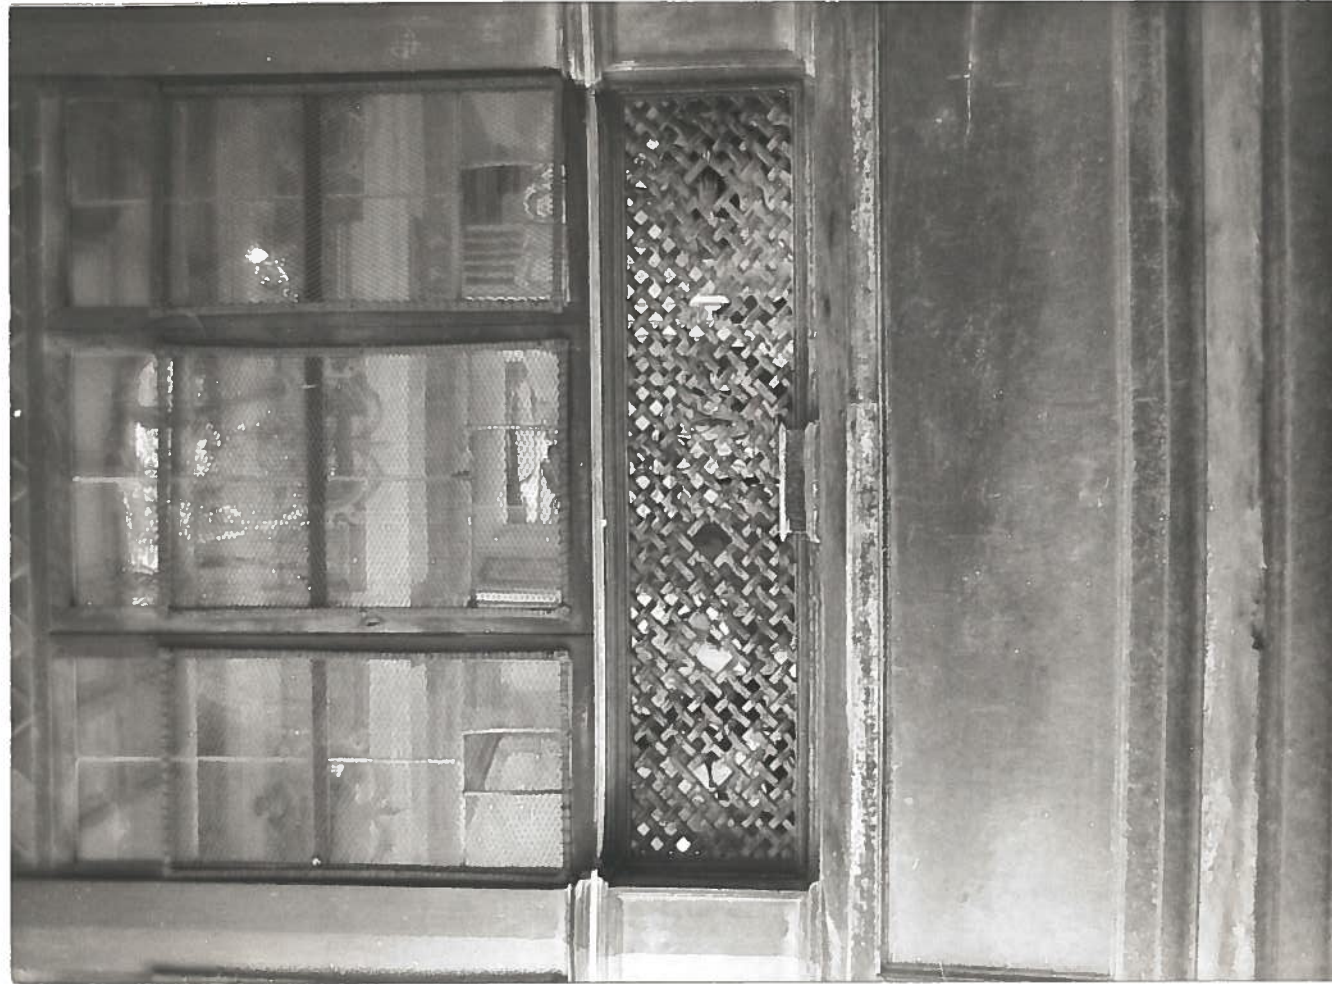
MINISTERO PER I BENI CULTURALI E AMBIENTALI DIREZ. GEN. DELLE ANTICHITA' E BELLE ARTI	REGIONE	N.	
01/0 002 2348		ITA:	SOPRINTENDENZA PER I BENI AMBIENTALI ED ARCHITETTONICI DEL PIEMONTE	PIEMONTE		
ALLEGATO N. 6		Comune di Varallo Sesia (VC) - Sacro Monte - Cappella 18 . <del>Particolare della parete divisoria interna e dell'inginocchiatoio ligneo.</del>

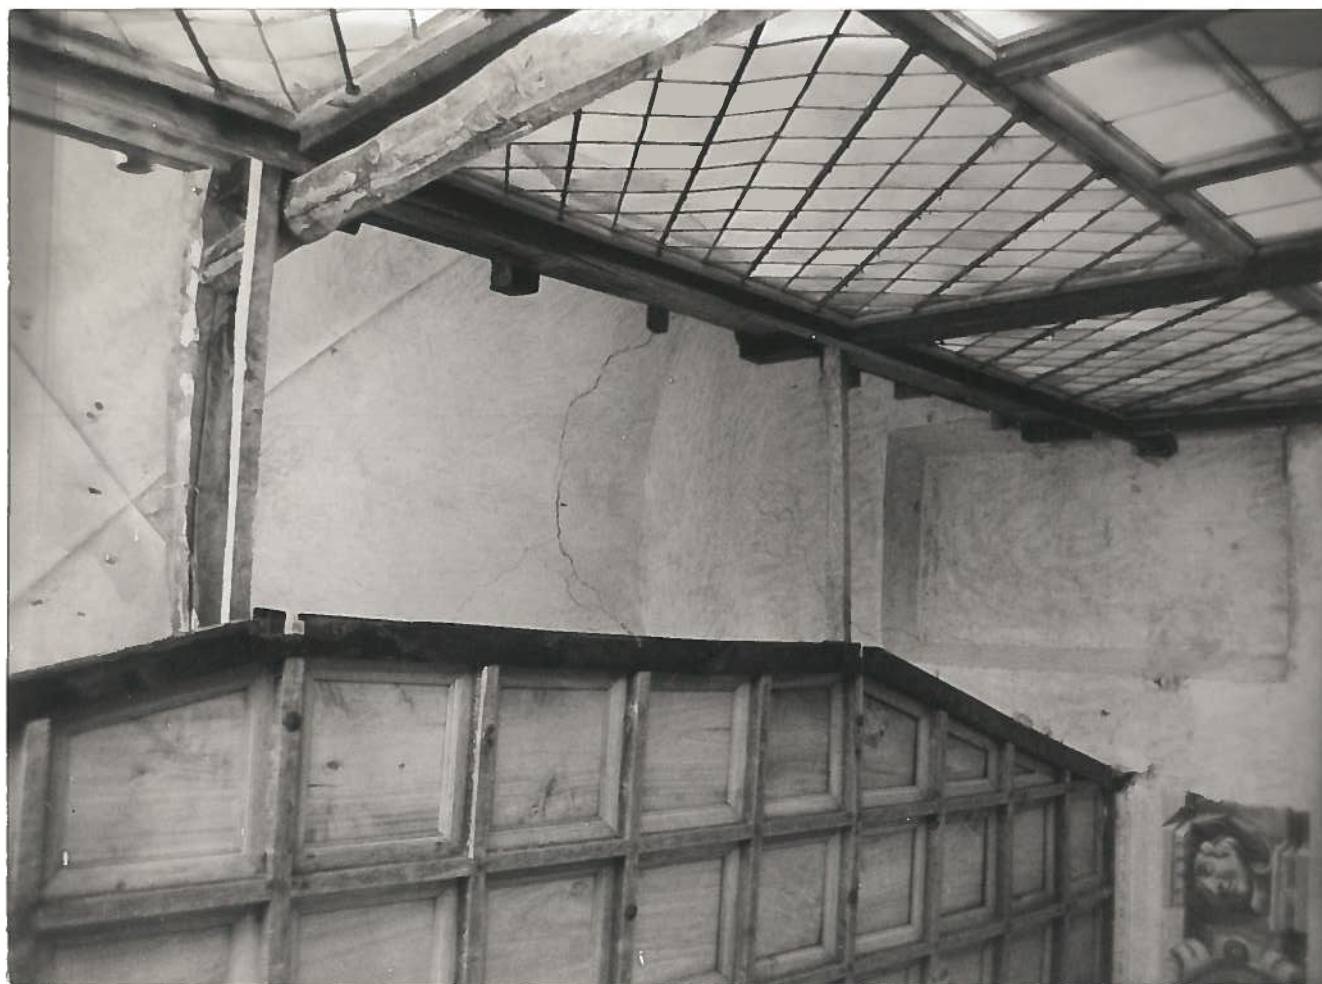
intonacate a rinzaffo.		
			La posizione a ridosso del terreno scosceso può		
			inoltre aver causato, anche con piccoli cedimen-		
			ti di fondazione il lesionamento strutturale sia		
			della volta in modo simmetrico, sia dei muri perì		
			metrali verticalmente in presenza della riduzio-		
			ne della sezione resistente e nei vani tamponati.

MINISTERO PER I BENI CULTURALI E AMBIENTALI DIREZ. GEN. DELLE ANTICHITA' E BELLE ARTI	REGIONE	N.	
01 0 002 2348		ITA:	SOPRINTENDENZA PER I BENI AMBIENTALI ED ARCHITETTONICI DEL PIEMONTE	PIEMONTE		
ALLEGATO N. 7		Comune di Varallo Sesia (VC) - Sacro Monte - Cappella 18. Particolare della volta lesionata interna e della struttura portante dei controsoffitti.

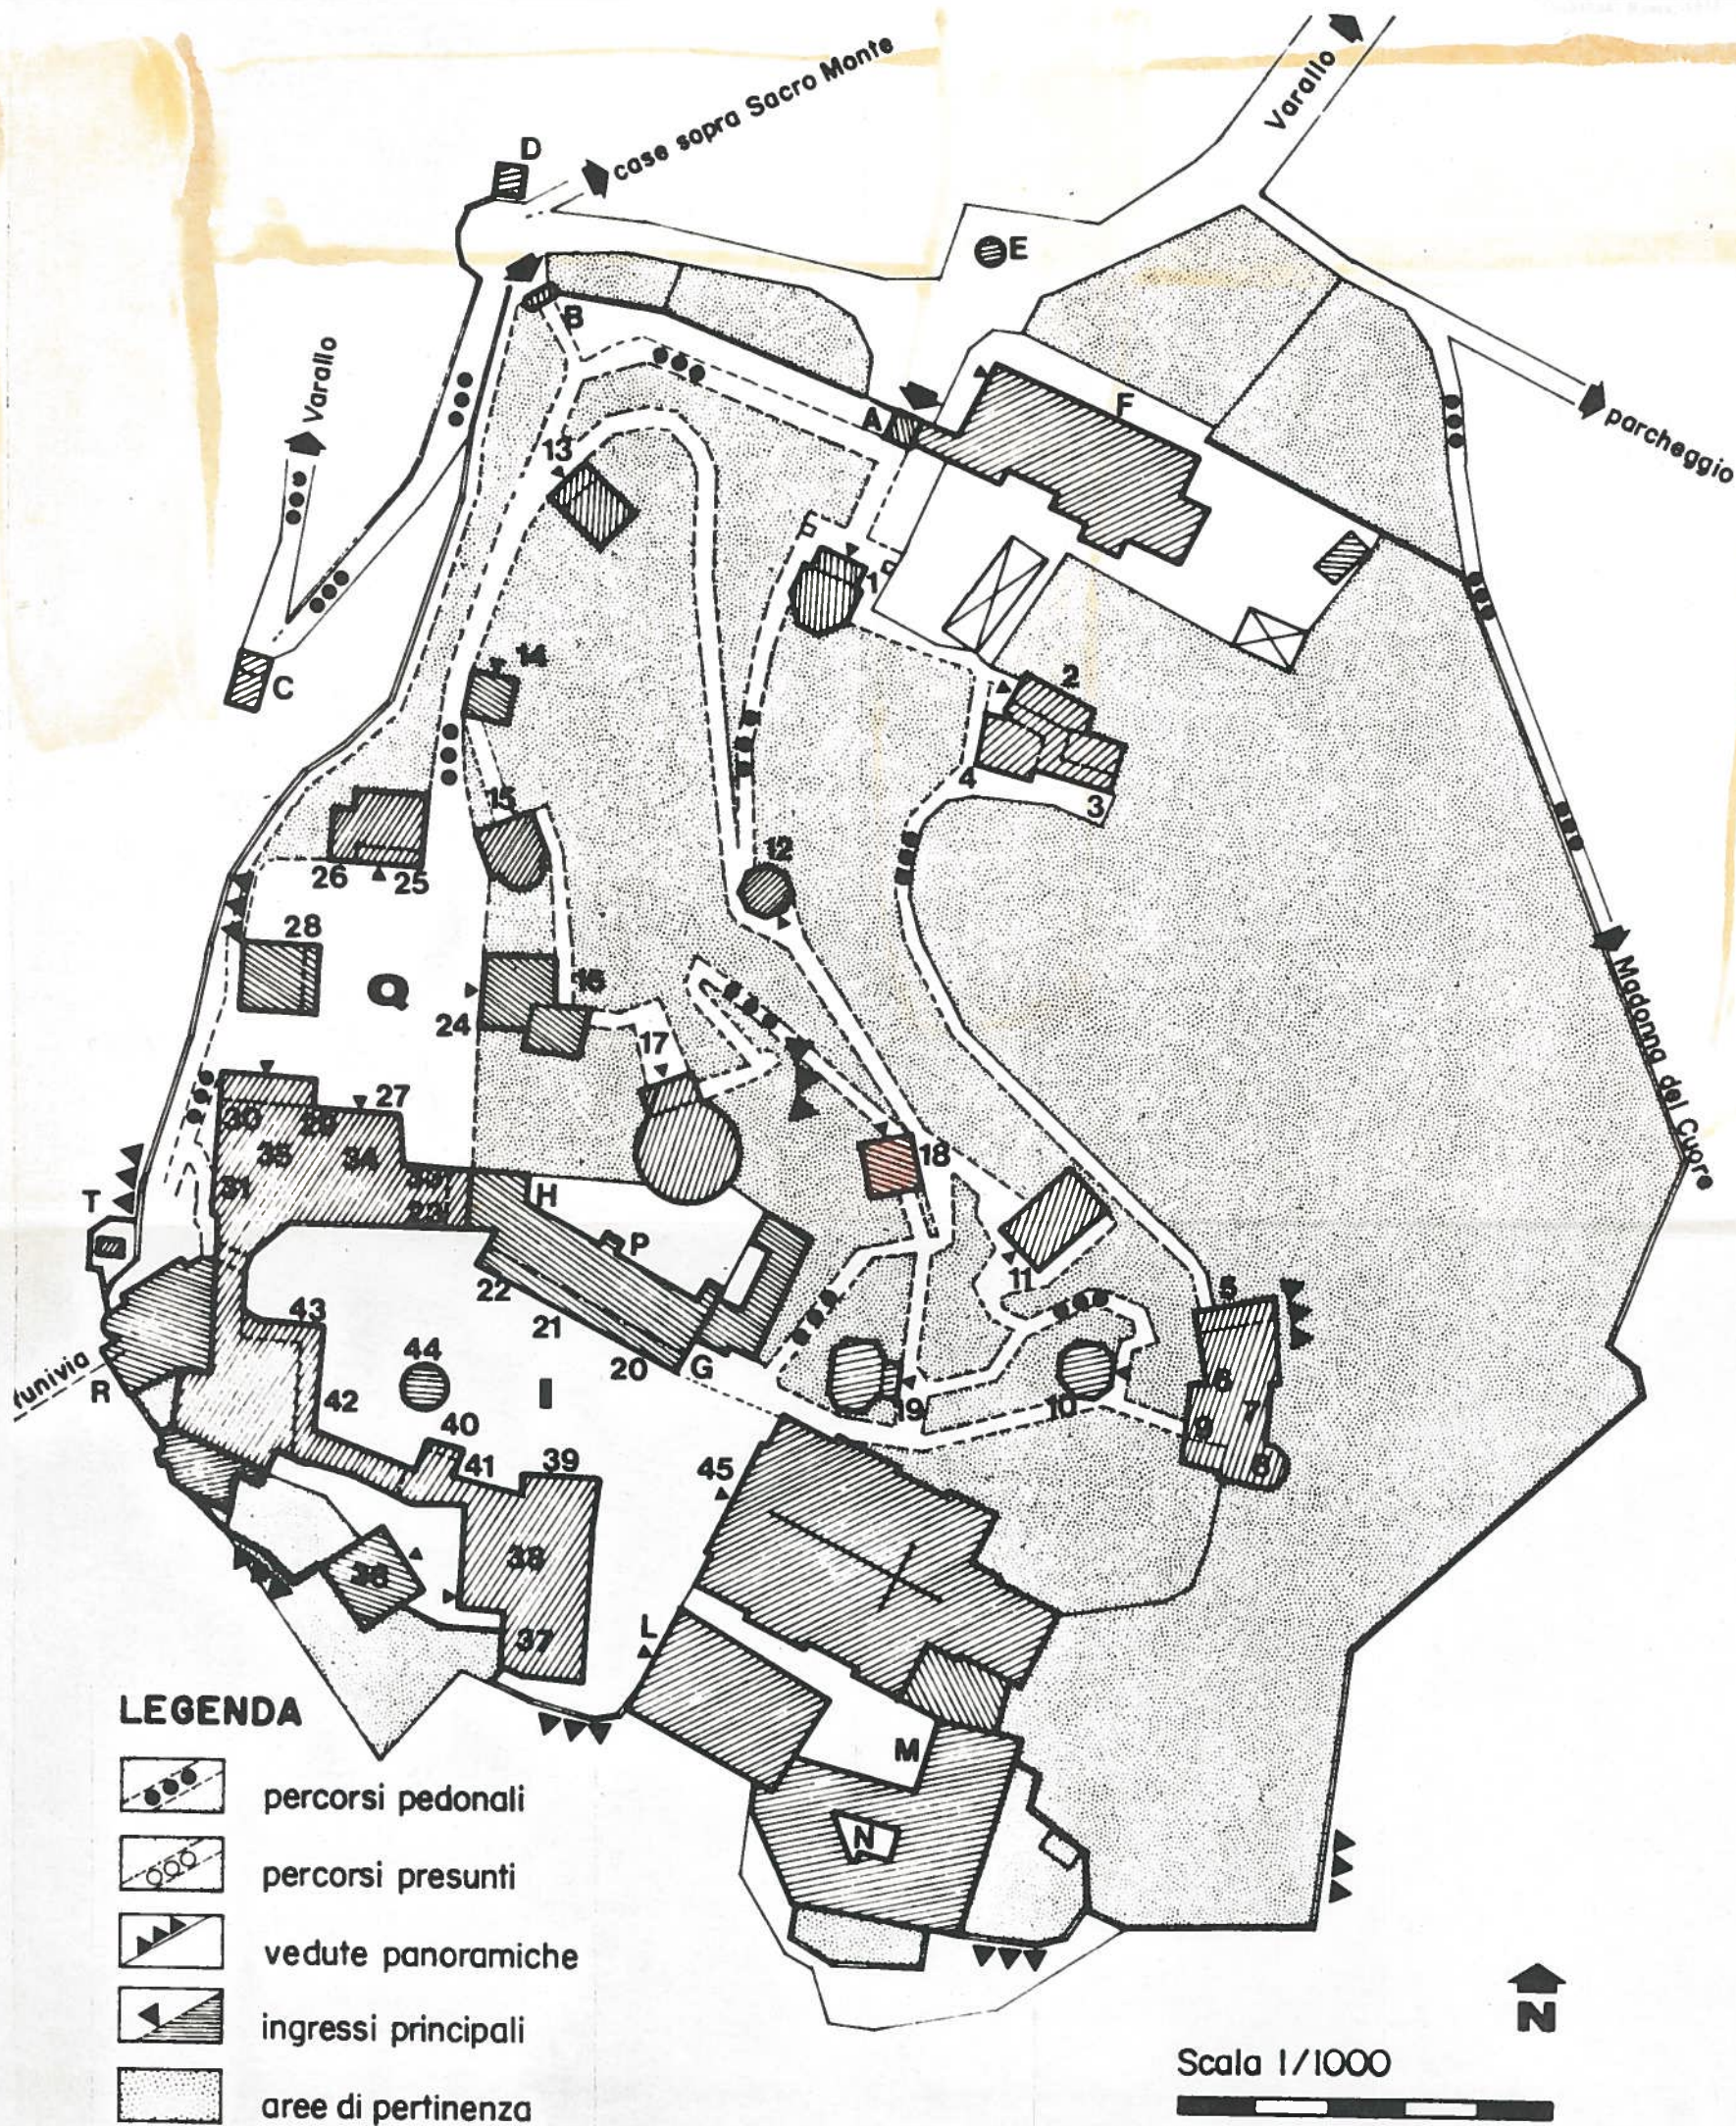
ALLEGATO N. 8

Comune di Varallo Sesia (VC) - Sacro Monte - Cappella 18.  
Planimetria descrittiva Scala 1/1000.

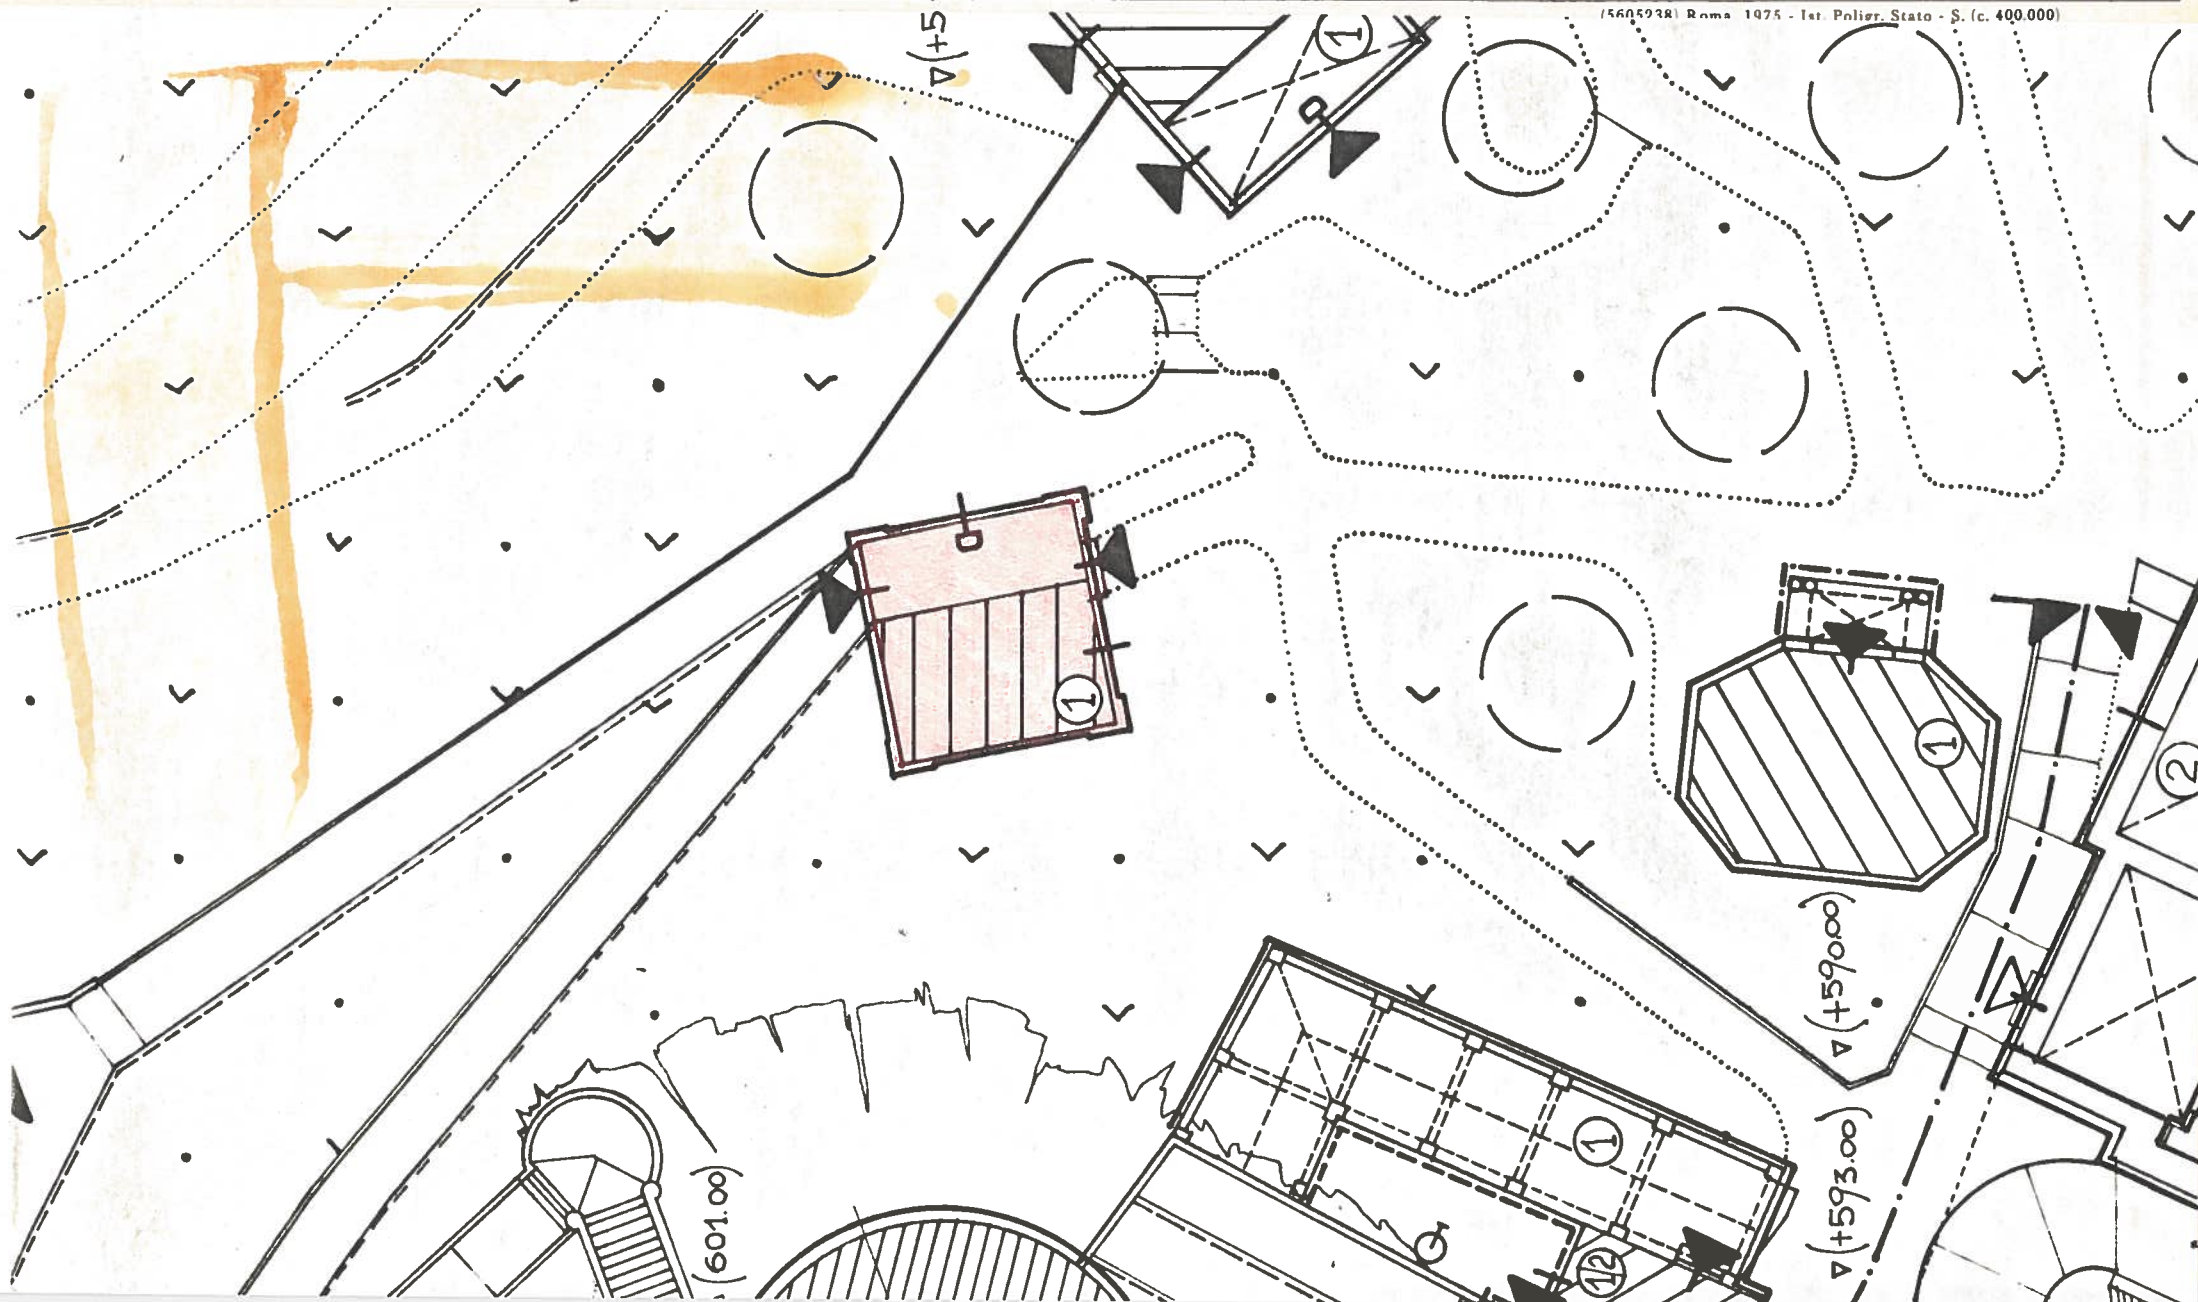
ALLEGATO N. 9

Stralcio planimetria Scala 1/250 - Secondo la norma UNI CNR 7310.

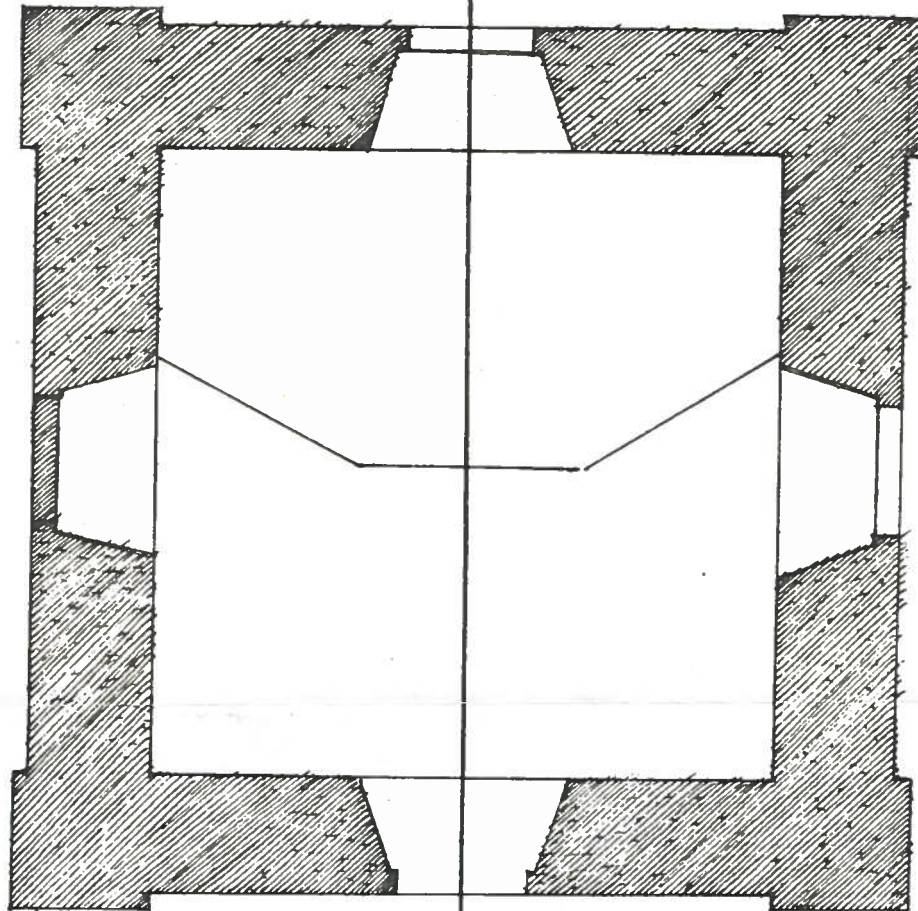
ALLEGATO N. 11

Lo schema planimetrico è molto semplice, perfettamente regolare e simmetrico. Le dimensioni proporzionali del progetto dell'Alessi riportato dal "LIBRO DEI MISTERI" è qui compiutamente realizzato se si esclude il ritmo delle aperture, siano esse porte, finestre o vani tamponati.

Pianta - Dal LIBRO DEI MISTERI di G. Alessi - Vol. II (senza scala).

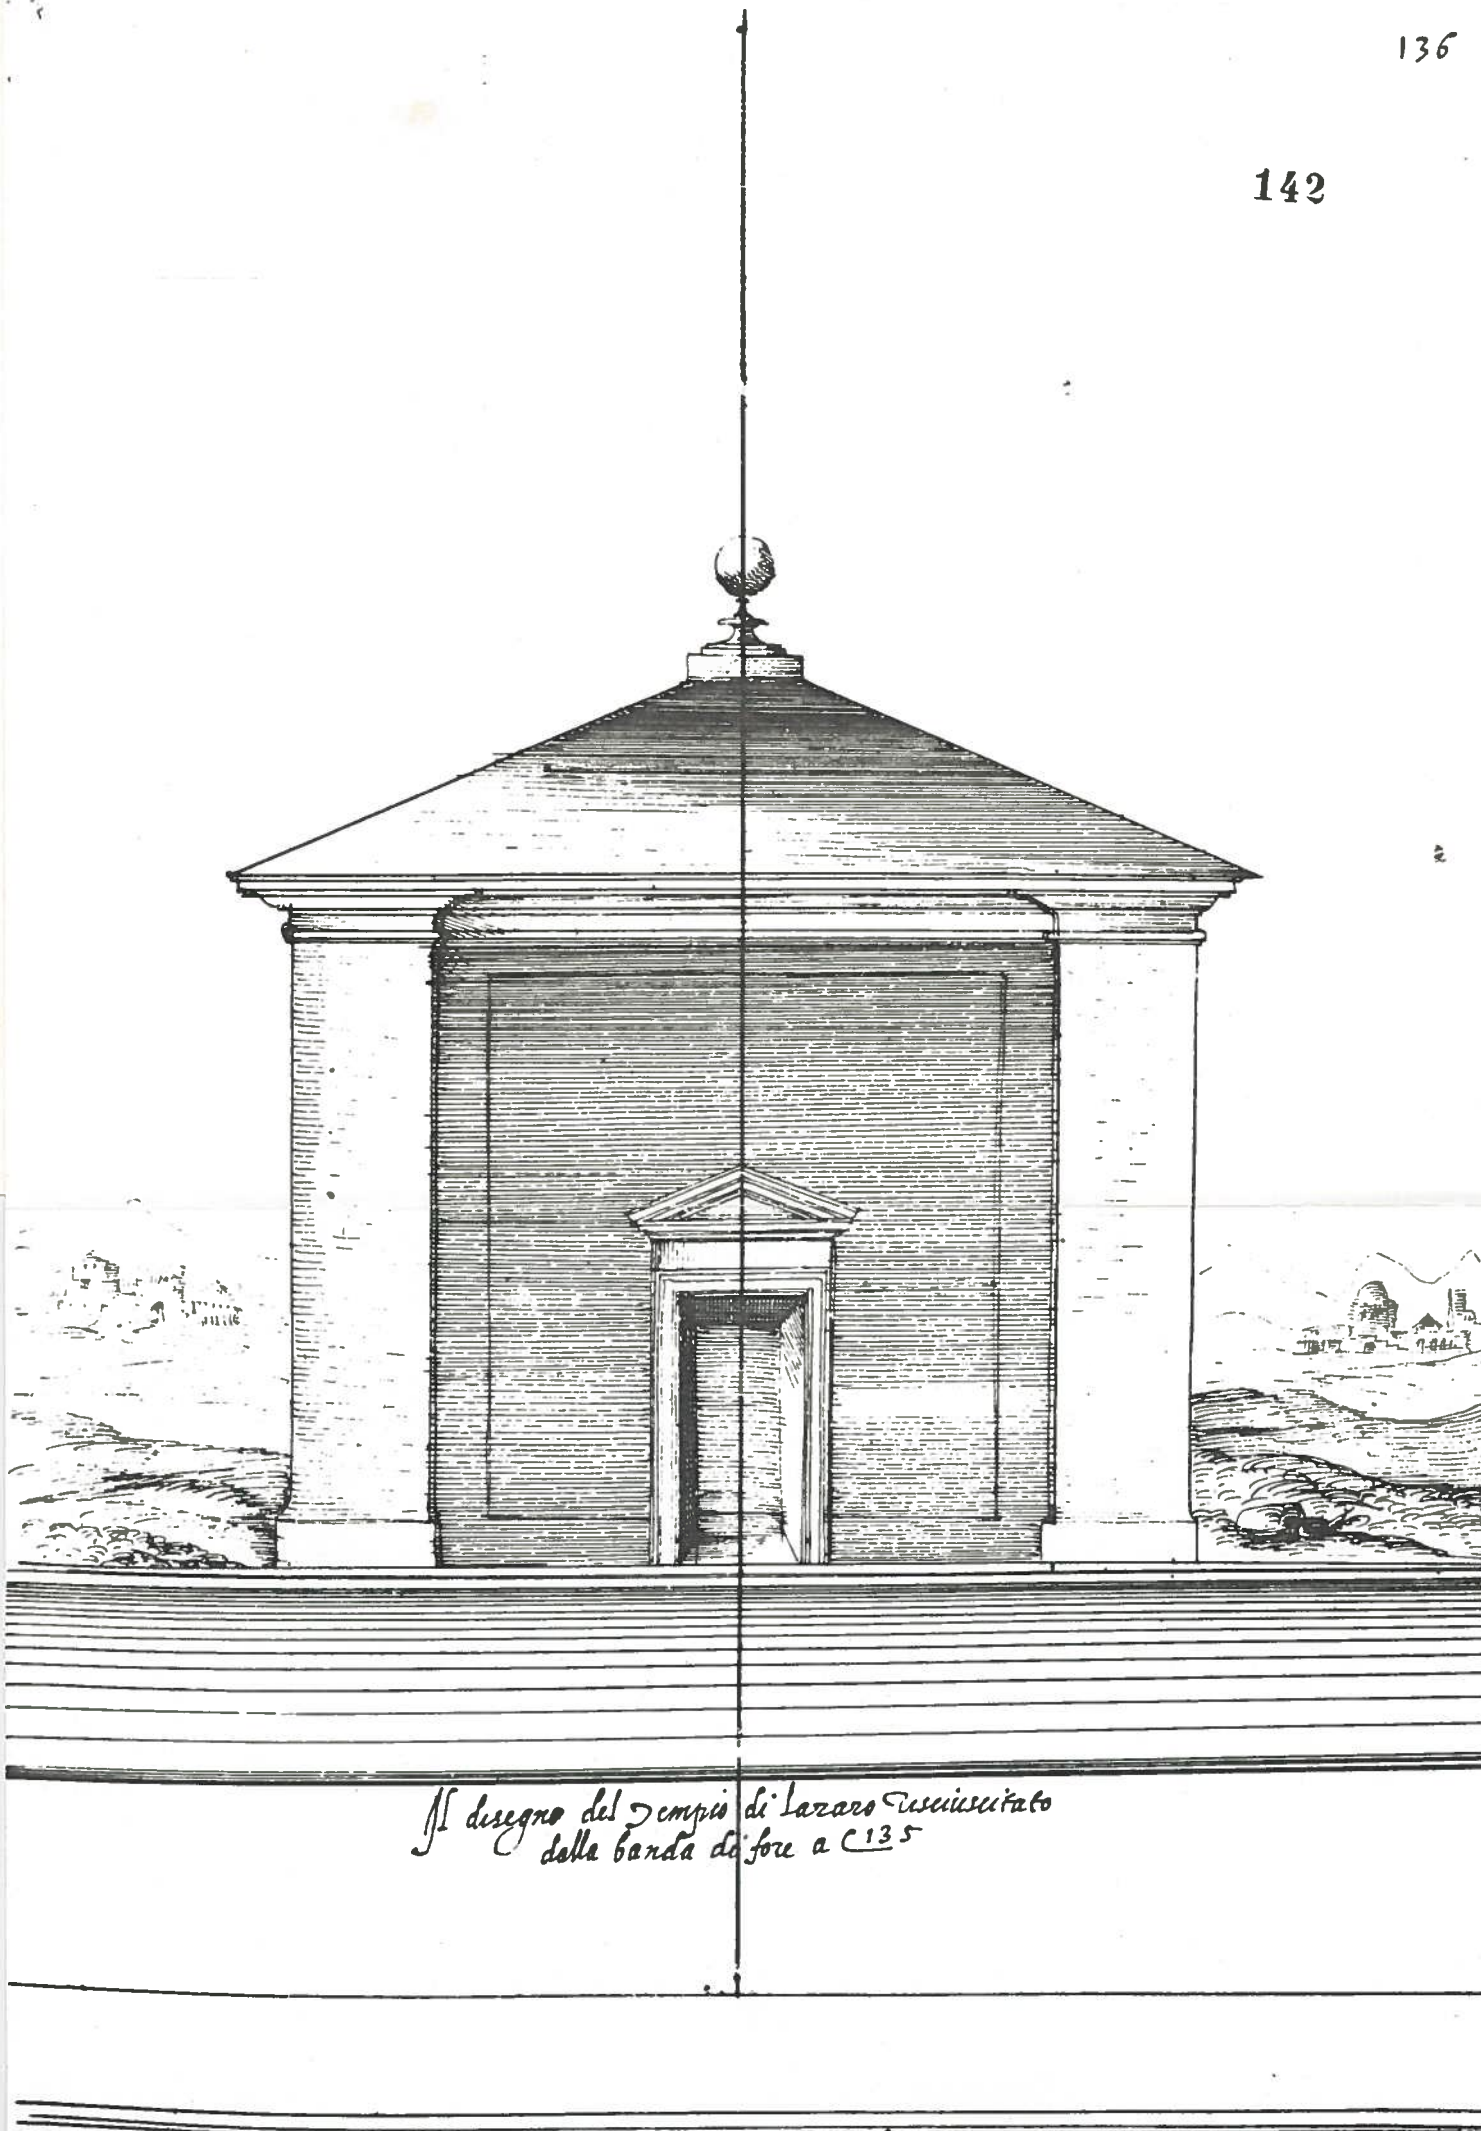
ALLEGATO N. 12

Prospetto (senza scala) - Dal LIBRO DEI MISTERT di G. Alessi - Vol. II.

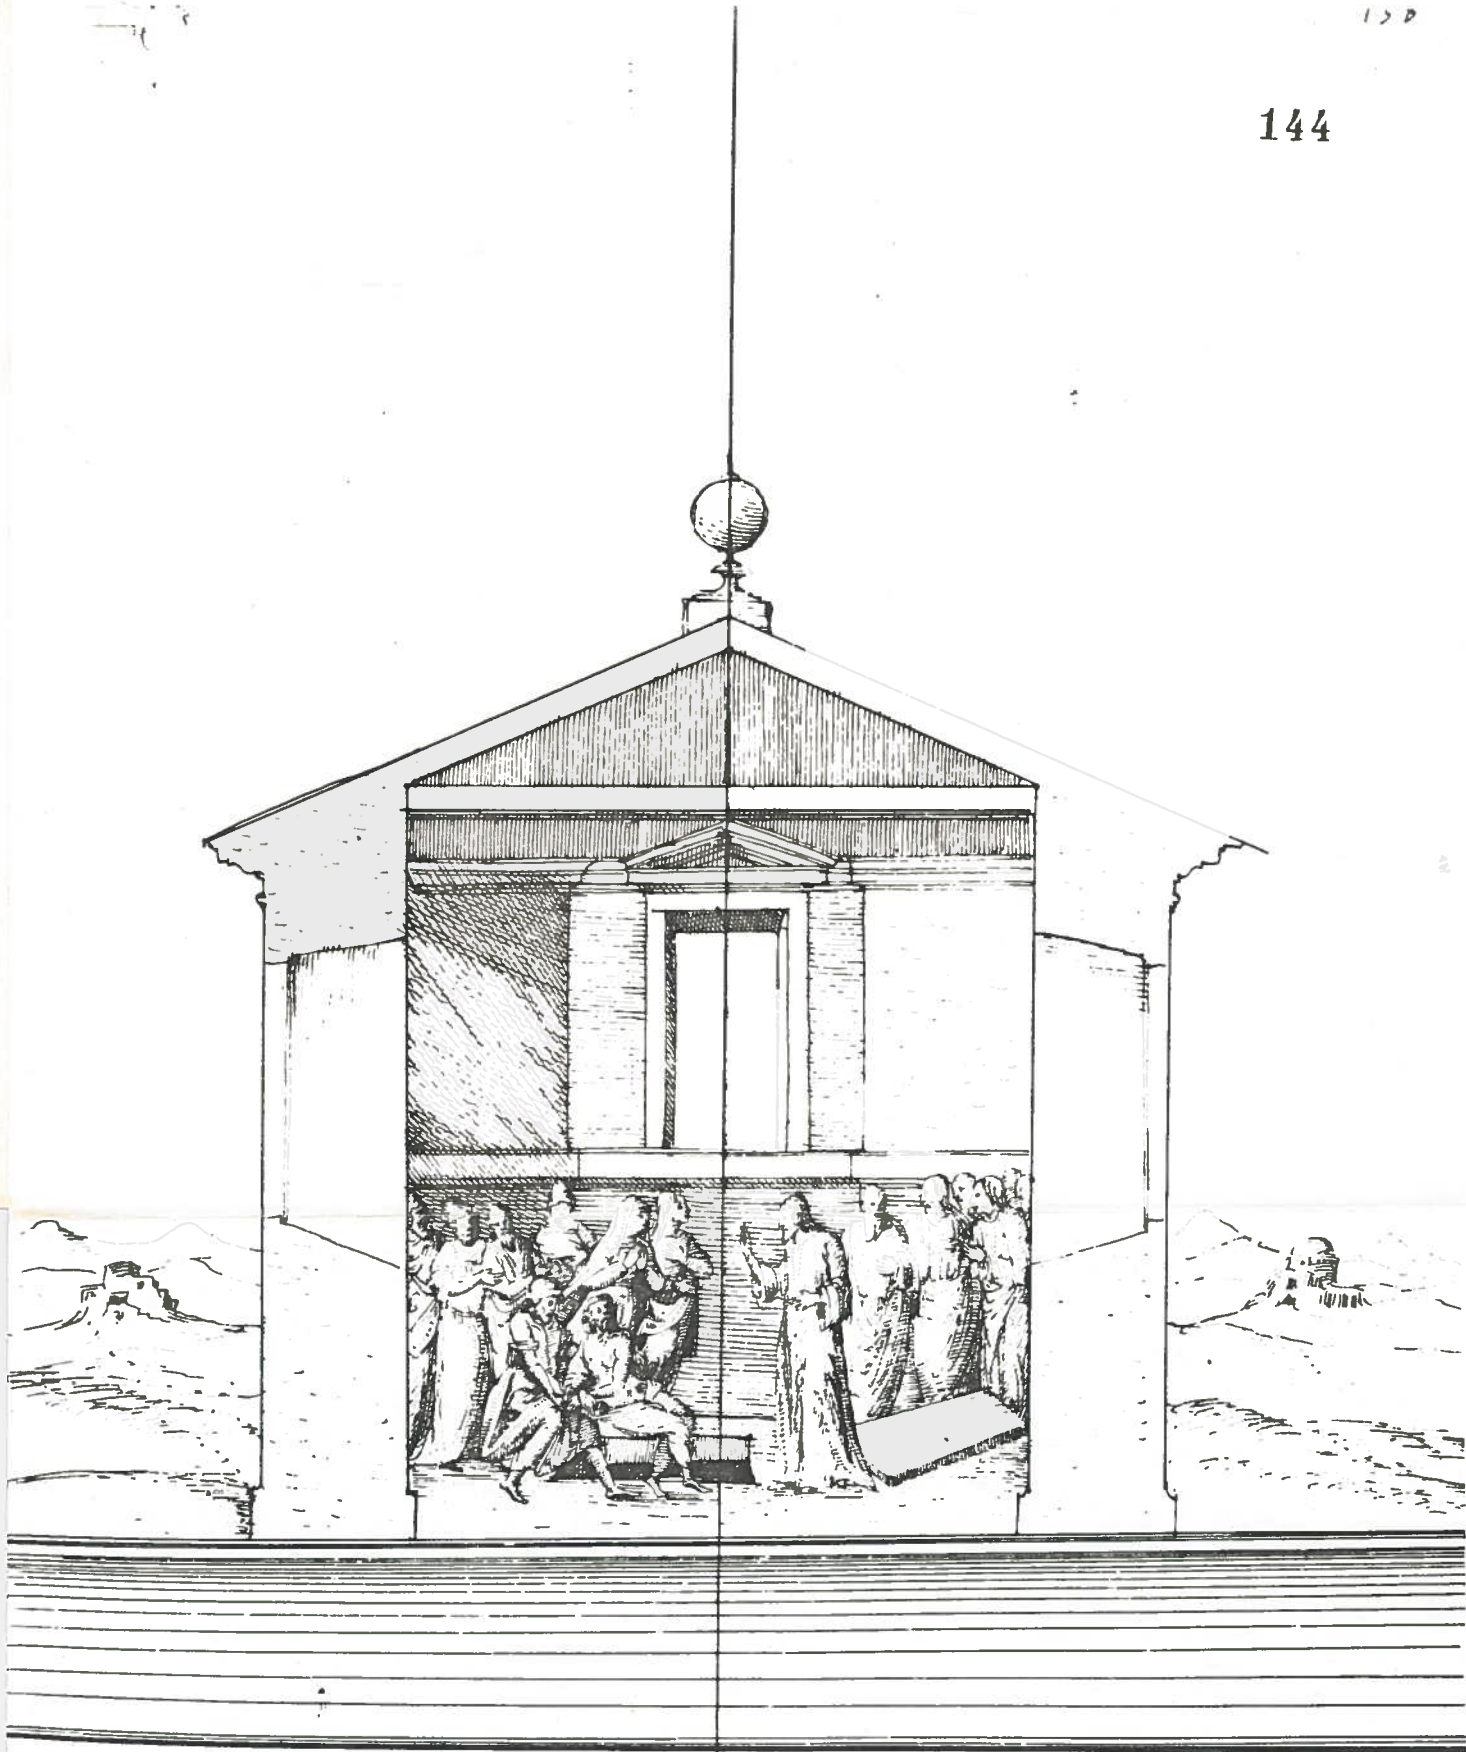
ALLEGATO N. 13

Sezione e prospetto interno (senza scala) - Dal LIBRO DEI MISTERI di G. Alessi - Vol. II.  
(5605238) Roma, 1975 - Ist. Poligr. Stato - S. (c. 400.000)
