MINISTERO PER I BENI CULTURALI E AMBIENTALI DIREZ. GEN. DELLE ANTICHITA' E BELLE ARTI	REGIONE	N.
CODICI	01/0 002 2350	ITA:	SOPRINTENDENZA PER I BENI AMBIENTALI ED ARCHITETTONICI DEL PIEMONTE	PIEMONTE	
PROVINCIA E COMUNE: Comune di Varallo Sesia (Vercelli)			(5605237) Roma, 1975 - Ist. Poligr. Stato - S. (c. 400.000)		
LUOGO: Sacro Monte			DESCRIZIONE:		
OGGETTO: CAPPELLA 12 "Il Battesimo di Gesù"			Cappella di impianto ed ideazione alessiana.		
CATASTO: Foglio n°83 - lettera "H"			E' di pianta ottagonale con murature regolari in-		
CRONOLOGIA: 1572-1584			tonacate internamente ed esternamente. La coper-		
AUTORE: ignoto			tura a padiglione ottagonale persegue lo schema pla-		
DEST. ORIGINARIA: Cappella religiosa			nimetrico e geometrico della volta interna.		
USO ATTUALE: Cappella religiosa			Estremamente povera di elementi decorativi è valo-

Sempre a chema tipologico centrale con pianta ottagonale, sia interna che esterna, è questa cappella costruita dopo il 1572.

MINISTERO PER I BENI CULTURALI E AMBIENTALI DIREZ. GEN. DELLE ANTICHITA' E BELLE ARTI	REGIONE	N.
	01/0 002 2350	ITA:	SOPRINTENDENZA PER I BENI AMBIENTALI ED ARCHITETTONICI DEL PIEMONTE	PIEMONTE	
	ALLEGATO N. 1		Comune

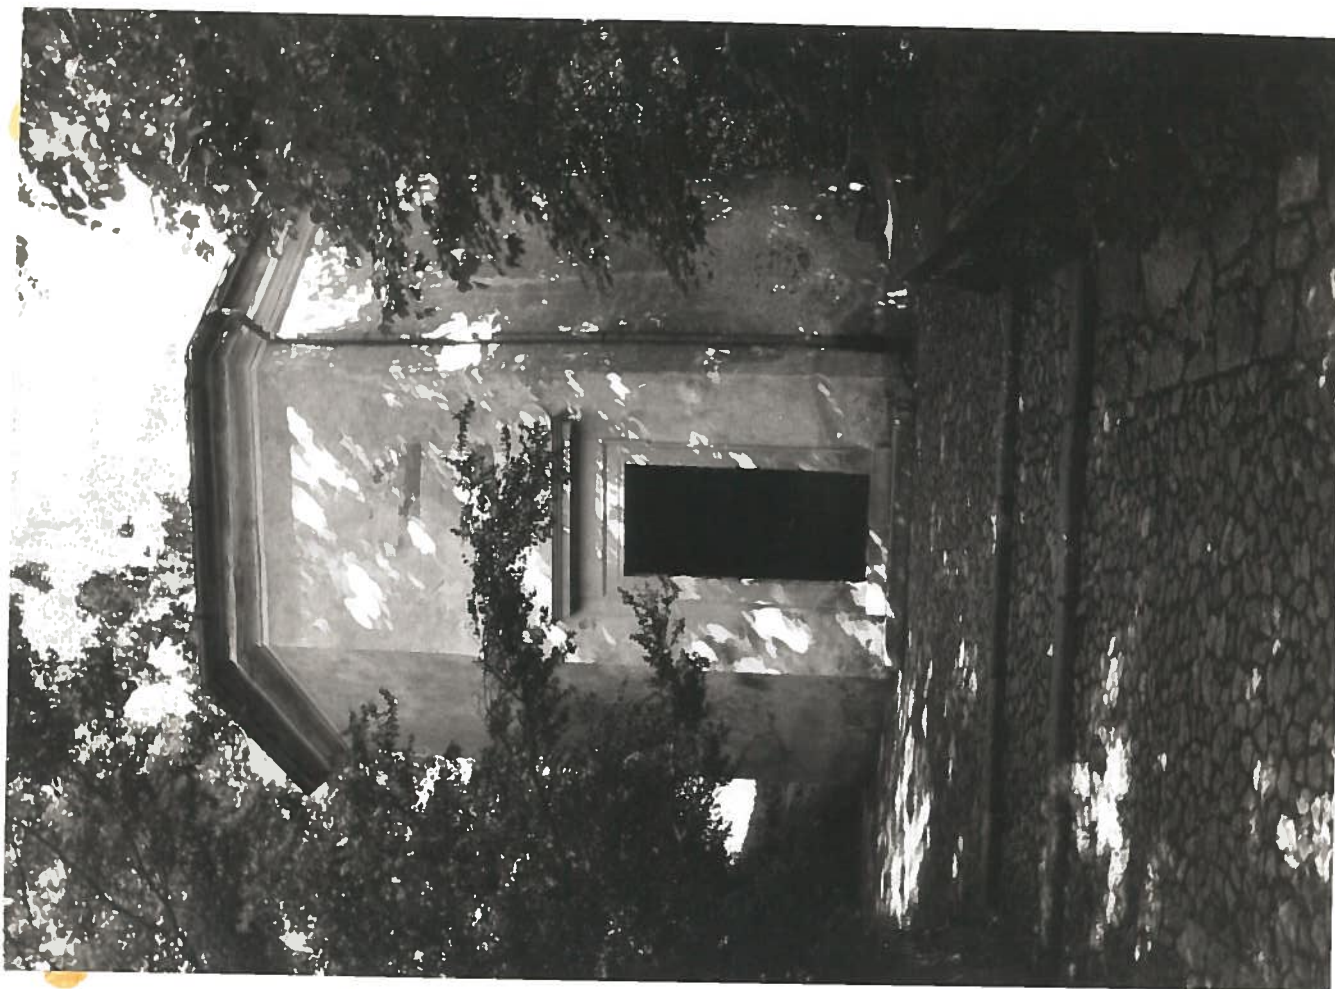
PROPRIETA': Amministrazione Civile del Sacro Monte/Com.Varallo Sesia			rizzata nel suo insieme dalla sua centralità, dal-		
VINCOLI LEGGI DI TUTELA: L. 1/6/39 n. 1089 - DM 29/5/1908			l'unico ingresso disposto assialmente al percorso		
P.R.G. E ALTRI: PRG. 1979 Adoz. CC. 13/10/79 - Norma art. 27 f.			pedonale che la raggiunge concentrando così l'in-		
TIPOLOGIA EDILIZIA - CARATTERI COSTRUTTIVI			teresse del fedele e del visitatore sulla scena		
PIANTA: ad ottagonale regolare con ingresso centrale			sacra interna.		
COPERTURE: in pietra locale a disposizione irregolare (lose)			Il portalino d'ingresso in pietra, recentemente		
VOLTE • SOLAI: a padiglione a base ottagonale			sostituito, è ancora sovrastato da una cartella de-		
SCALE: nessuna			scrittiva di gusto secentesco ormai molto degrada-		
TECNICHE MURARIE: in pietra mista con disposizione irregolare			ta nel suo aspetto complessivo.		
PAVIMENTI: lastricato in pietra nella parte aperta al pubblico, in			Due gradoni perimetrali conducono al vano inter-

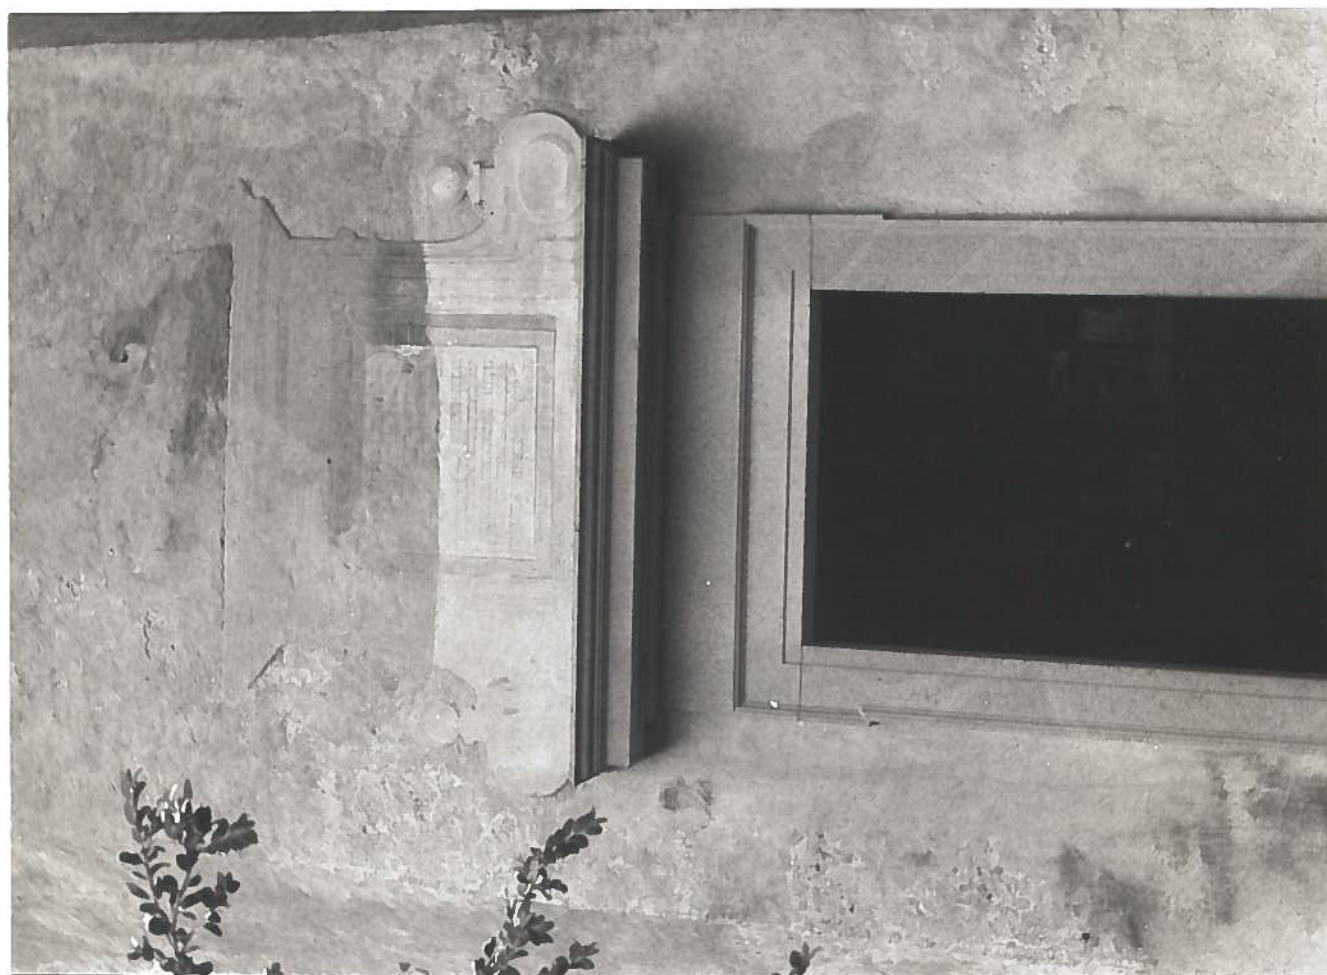
Cartiglio pittorico in leggero rilievo, databile alla prima metà del XVII secolo, quasi completamente scomparso, sovrastante il portalino centrale d'ingresso.

MINISTERO PER I BENI CULTURALI E AMBIENTALI DIREZ. GEN. DELLE ANTICHITA' E BELLE ARTI	REGIONE	N.
01/0 002 2350		ITA:	SOPRINTENDENZA PER I BENI AMBIENTALI ED ARCHITETTONICI DEL PIEMONTE	PIEMONTE	
ALLEGATO N. 2		Comune di Varallo Sesia (VC) : Sacro Monte - Cappella 12 Particolare della cartella sovrastante il portaliho d'ingresso.

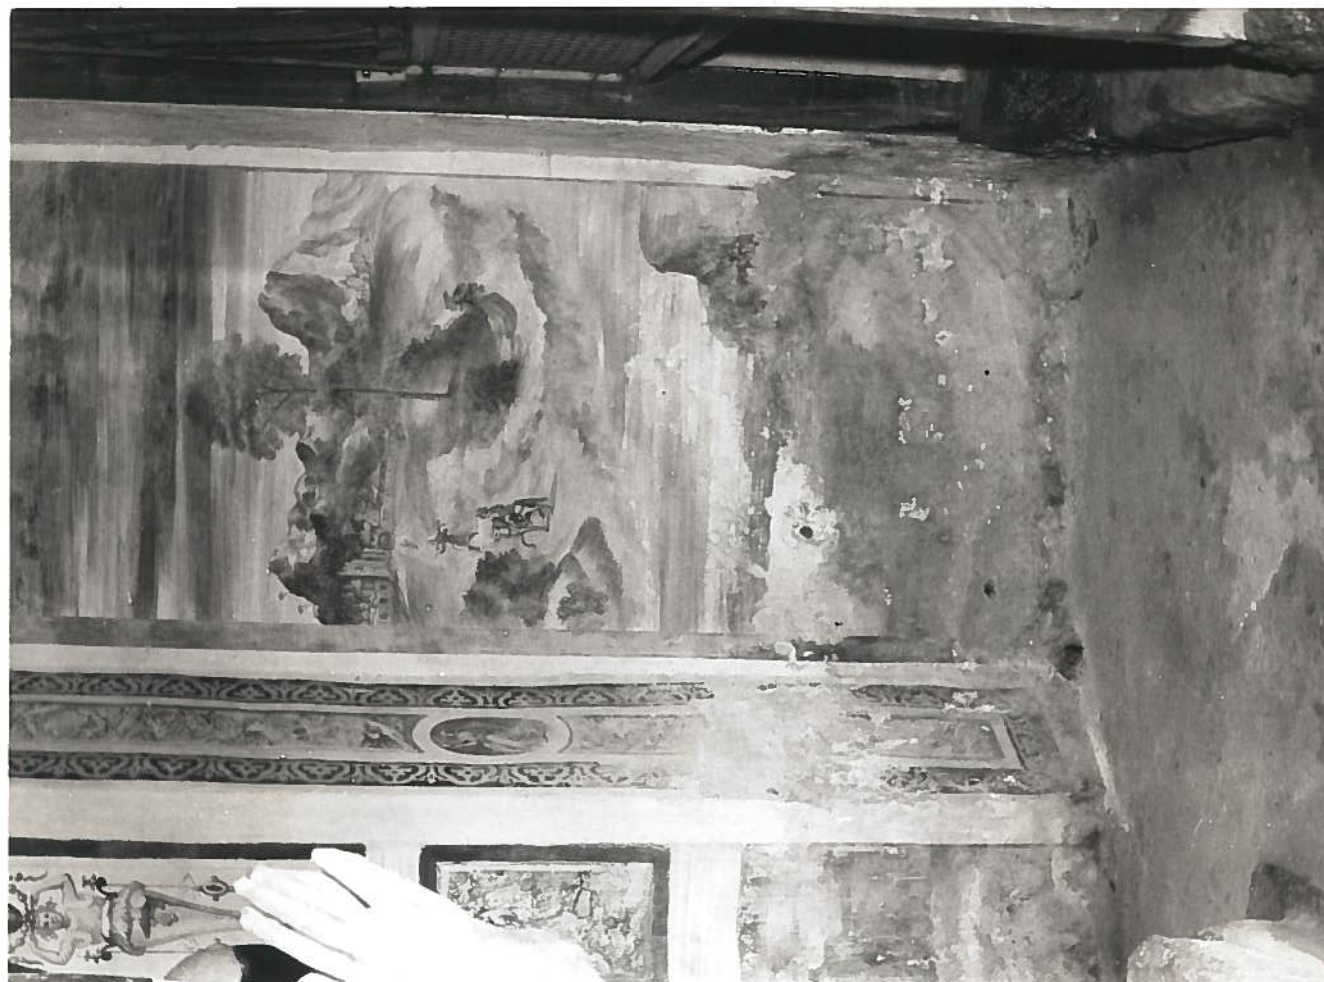
ALLEGATO N. 3

e le statue in cotto che dovevano essere isolate		
			dall'acqua che ne avrebbe lambito la base, sono di-		
			sposte su blocchi in pietra a livelli più alti; i		
			fori d'immissione e d'uscita delle acque, ancora		
			esistenti, sono realizzati con piccole tubazioni in		
			laterizio. Oltre all'ingresso vi sono anche altre		
			due piccole aperture, sovrastanti vani interni		
			simmetrici affrescati, collocate nelle forti strom-		
			bature della muratura che raggiunge i 75-80 cm.		
			di spessore.

Provenendo dalla Fontana del Cristo Risorto sulla Piazza Maggiore, passando per la Probativa Piscina (ora forse la Cappella n.15) le acque venivano immesse all'interno di questa cappella andando a lambire le statue del Cristo e di Giovanni in essa contenute.

Comune di Varallo Sesia (VC) : Sacro Monte Cappella 12
Particolare interno del vano sottofinestra con il foro di fuoriuscita delle acque.

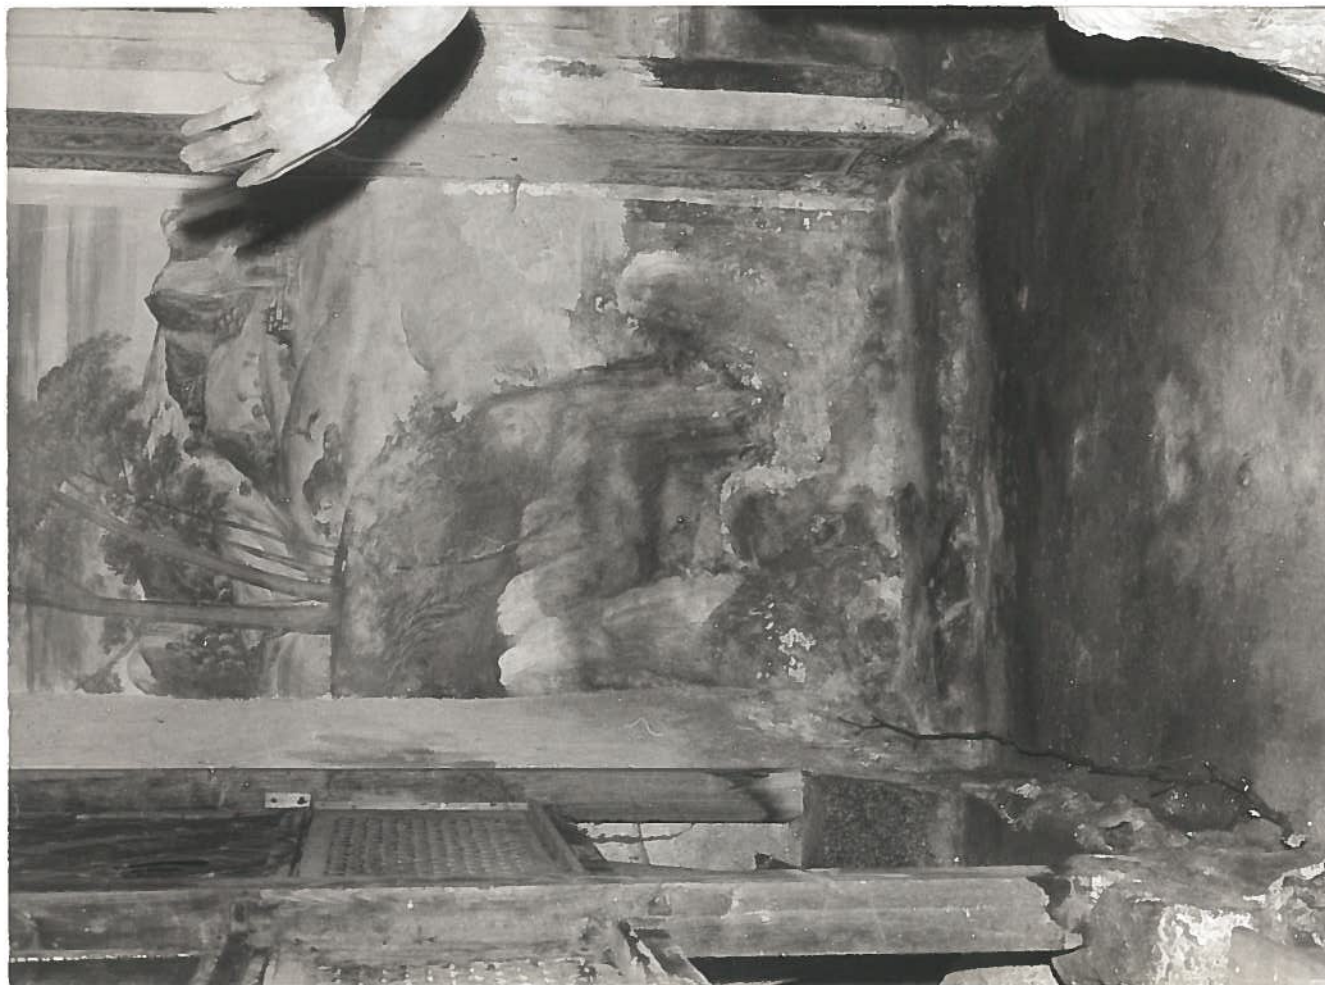
ALLEGATO N.

Particolare interno del vano sottofinestra con il foro per l'immissione delle acque.

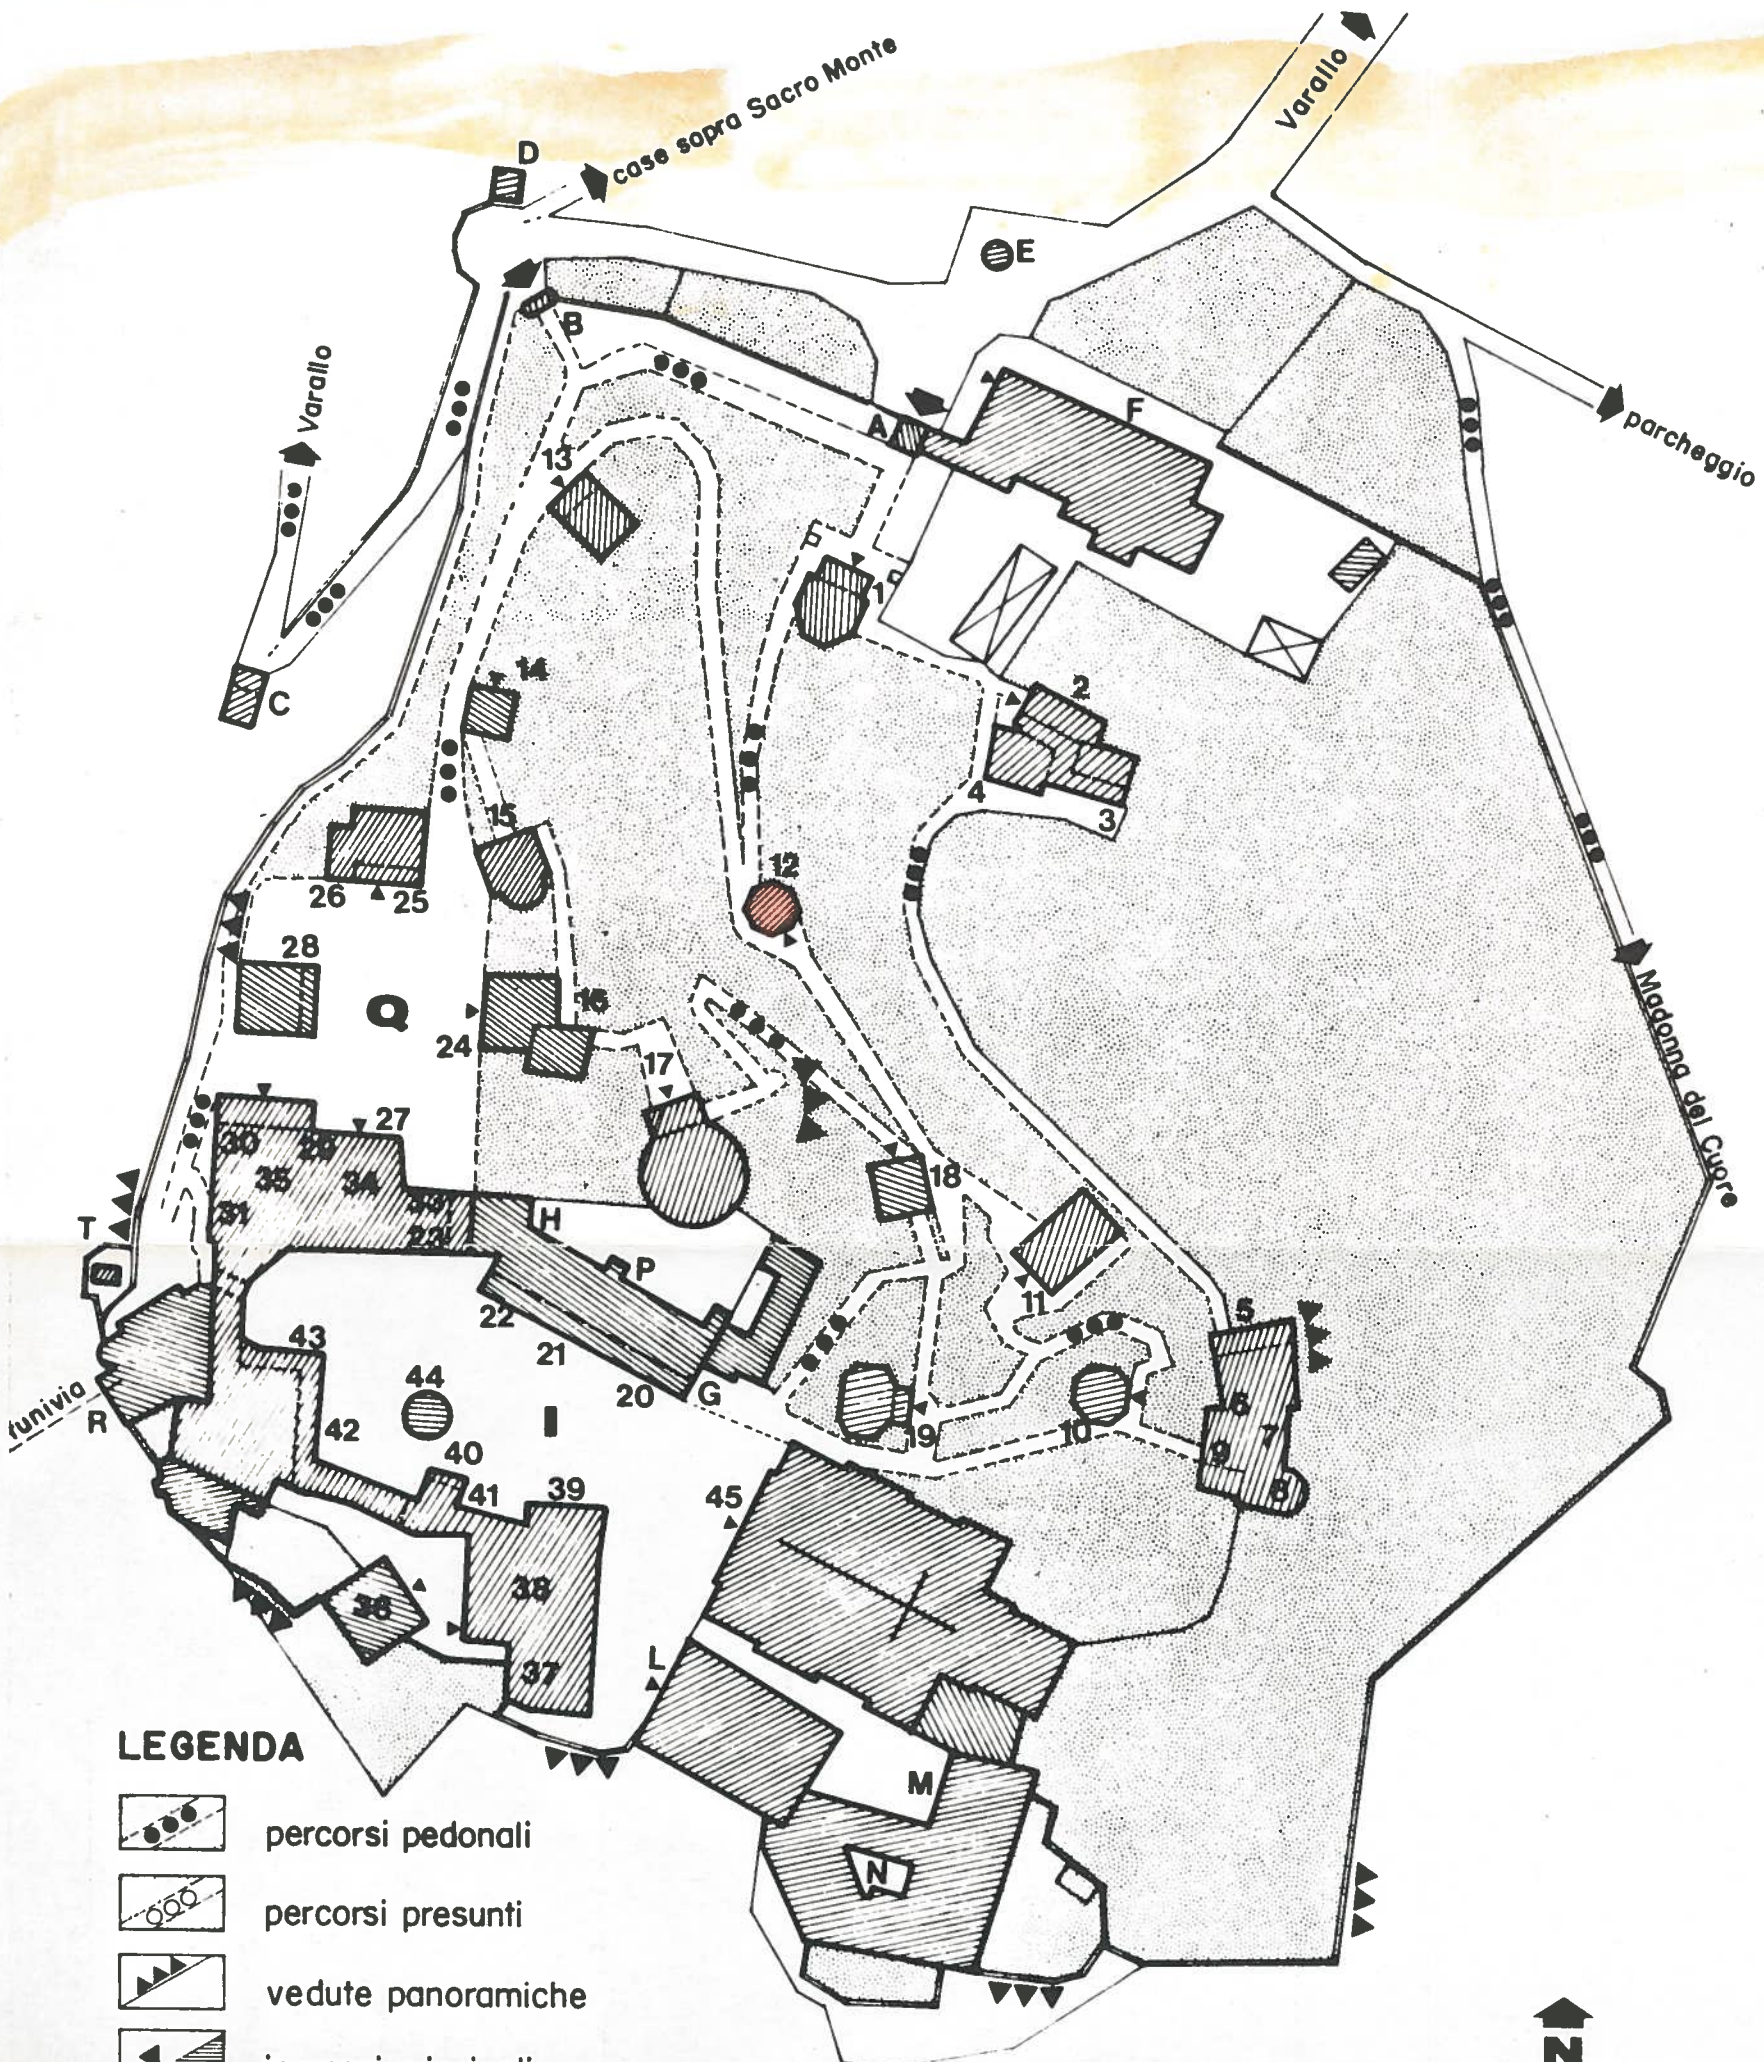
ALLEGATO N. 5

SISTEMA URBANO: La disposizione planimetrico-urbanistica dell'edificio e dei percorsi relativi è unica nel suo genere. La cappella, isolata, è nascosta nella vegetazione sul tratto di sentiero che dalla parte sud del Sacro Monte riconduce senza forti dislivelli al percorso principale ed alla zona d'ingresso al Santuario. La sua disposizione risulta essere una interruzione gradita ad una pausa spaziale troppo lunga.

Comune di Varallo Sesia (VC) : Sacro Monte - Cappella 12
Planimetria descrittiva Scala 1/1000.

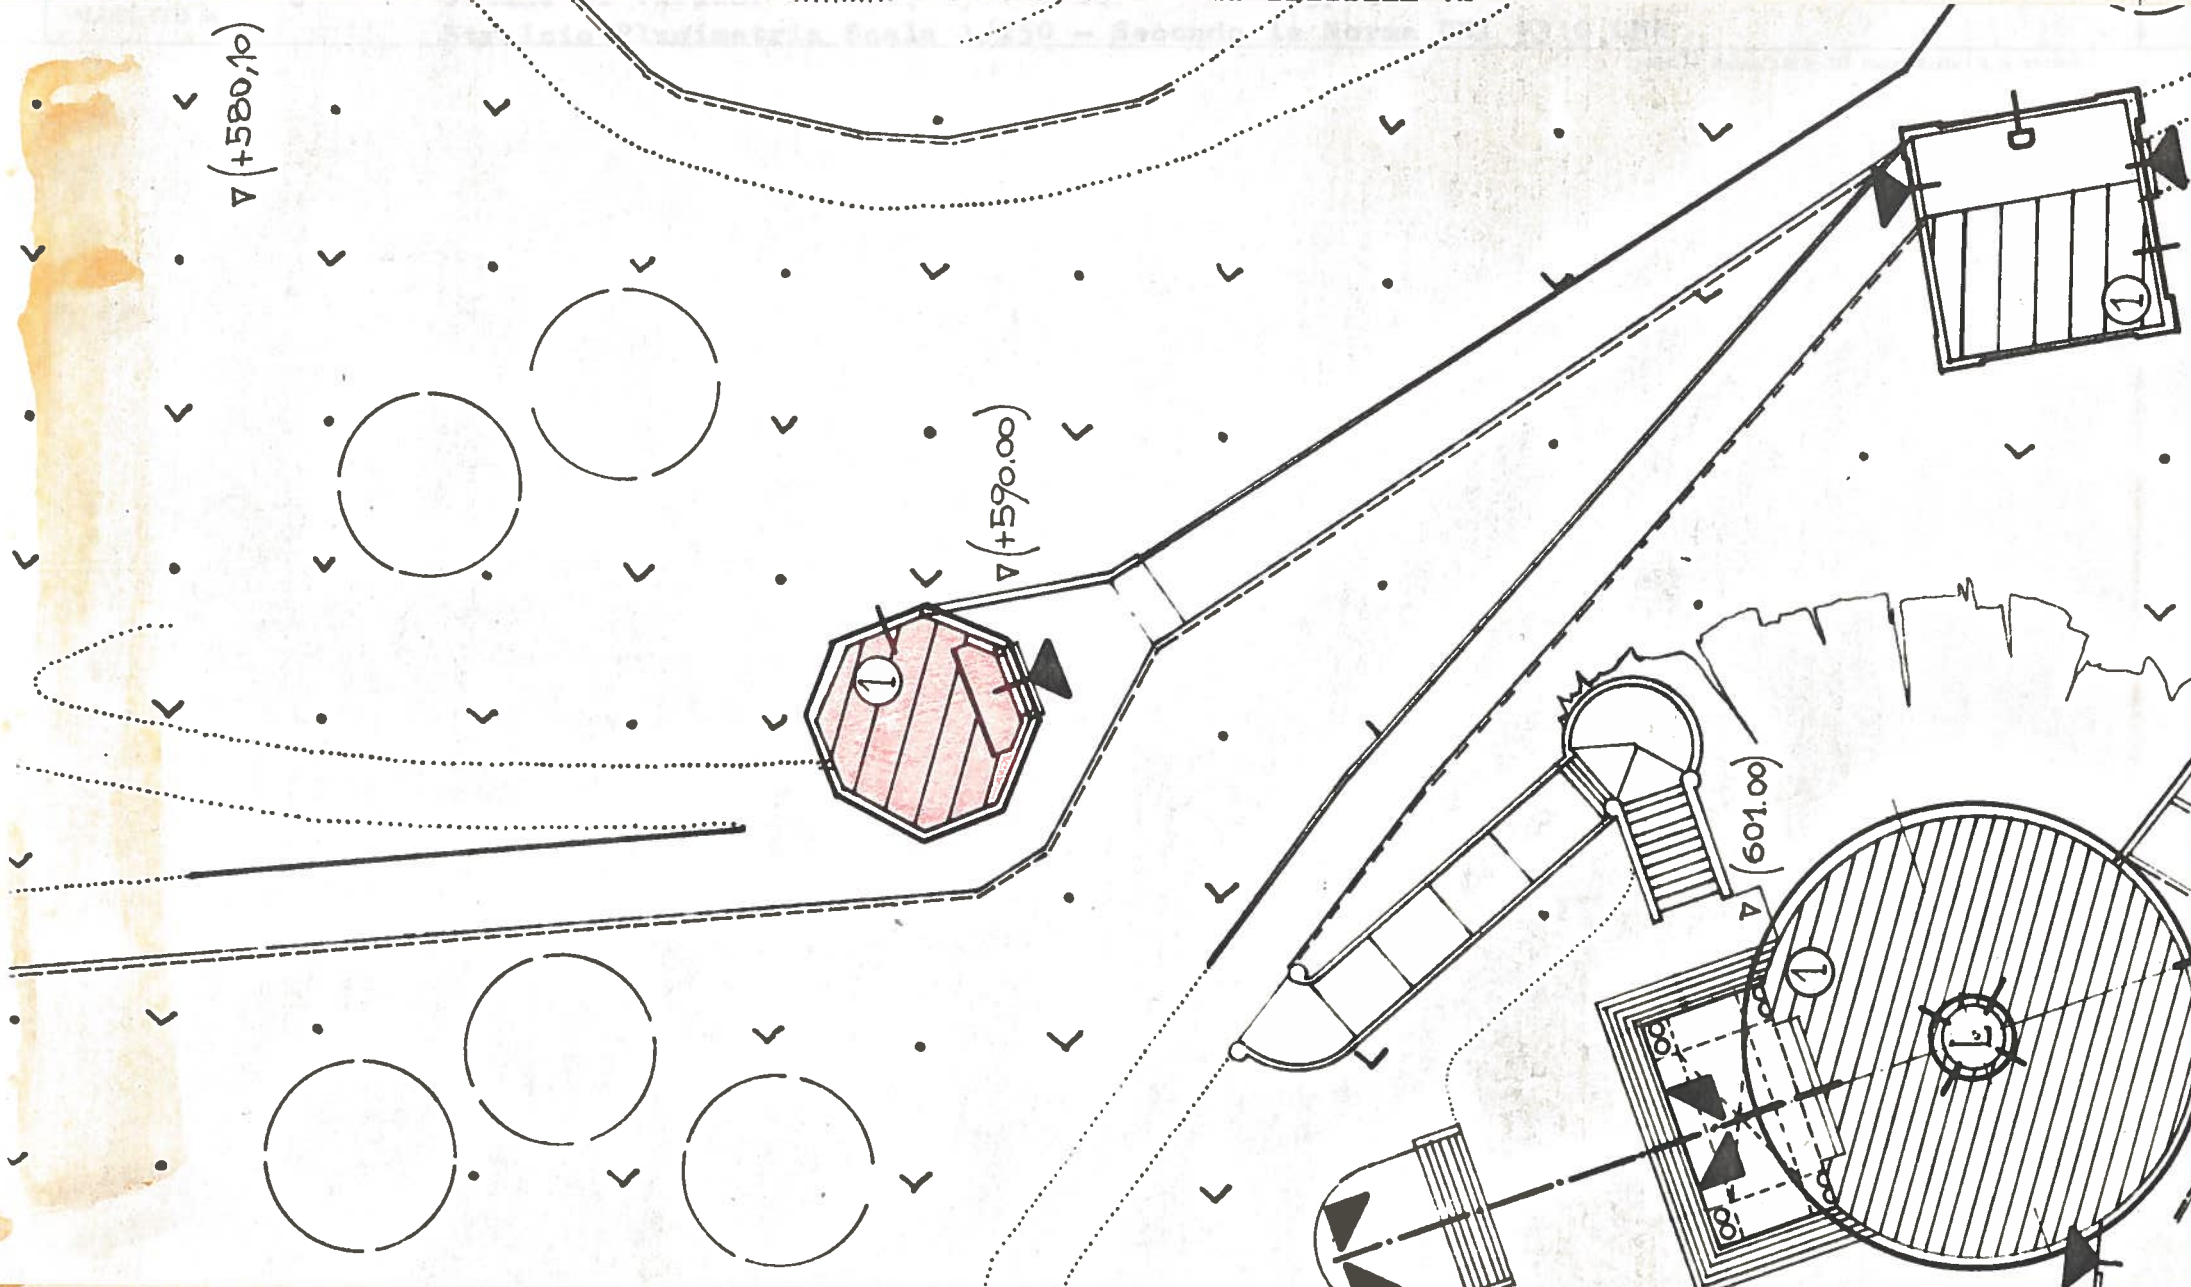
n.5 - planimetria scala 1/250
 n.6 - stralcio planimetria UNI CNR
 7310 - scala 1/250

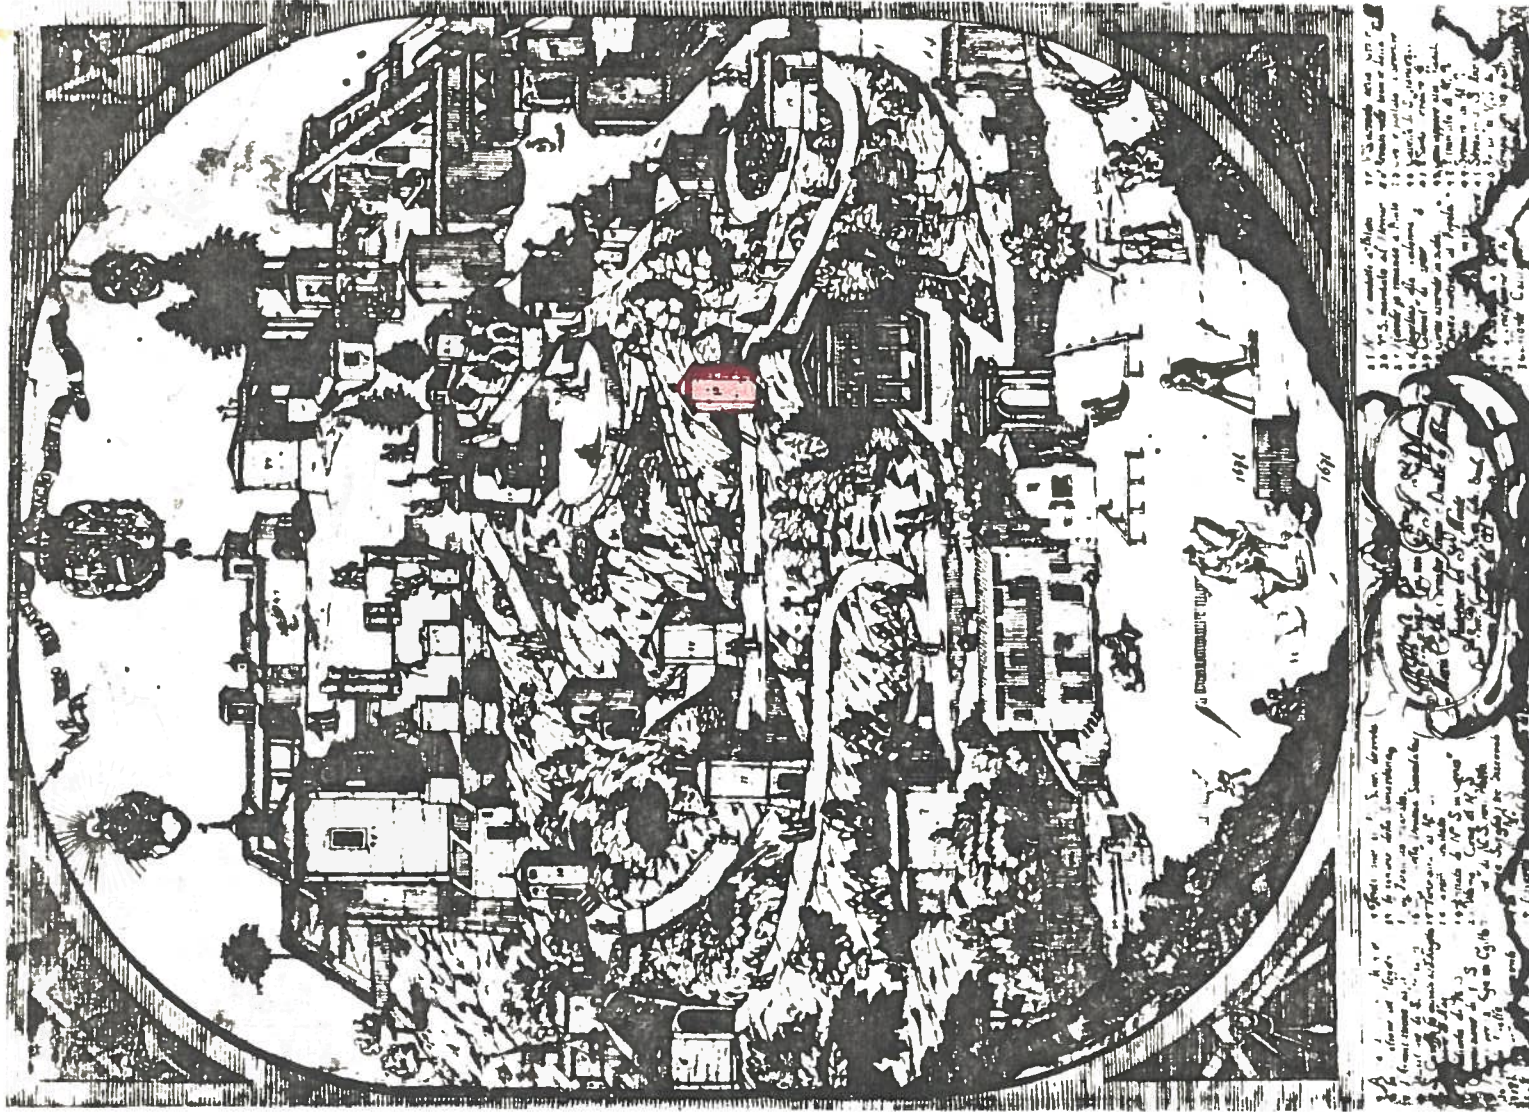
ALLEGATO N. 7

Comune di Varallo Sesia (VC) : Sacro Monte Cappella 12
Incisione di Gaudenzio S^Ceti 1649/71.

« Il Vero Ritratto del Sacro Monte di Varallo ». È un'incisione su rame di Gaudenzio S^Ceti, del 1671, ricavata però da altra incisione anonima, anteriore al 1649. Reca in alto nel mezzo lo stemma di Spagna (Museo di Varallo e Gabinetto delle stampe del Museo Sforzesco di Milano).
