A	N. CATALOGO GENERALE	N. CATALOGO INTERNAZIONALE

MINISTERO PER I BENI CULTURALI E AMBIENTALI DIREZ. GEN. DELLE ANTICHITA' E BELLE ARTI	REGIONE	N.
CODICI	01/0 002 2351		ITA: SOPRINTENDENZA PER I BENI AMBIENTALI ED ARCHITETTONICI DEL PIEMONTE	PIEMONTE	
PROVINCIA E COMUNE: Comune di Varallo Sesia (Vercelli)			DESCRIZIONE: (5605237) Roma, 1975 - Ist. Poligr. Stato - S. (c. 400.000)		
LUOGO: Sacro Monte			(vedi Allegato n.14)		
OGGETTO: CAPPELLA 19 "L'Entrata in Gerusalemme"					
CATASTO: Foglio n°83 - lettera "S"					
CRONOLOGIA: 1576; primi anni del XVII secolo.					
AUTORE: ignoto (Attrib.a progetto di G.Alessi)					
DEST. ORIGINARIA: Cappella religiosa					
USO ATTUALE: Cappella religiosa					
PROPRIETA': Amministrazione Civile del Sacro Monte/Com.Varallo Sesia					
VINCOLI LEGGI DI TUTELA: L. 1/6/39 n. 1089 - DM 29/5/1908 P.R.G. E ALTRI: PRG. 1979 Adoz. CC. 13/10/79 - Norma art. 27 f.					
TIPOLOGIA EDILIZIA - CARATTERI COSTRUTTIVI

STATO DI CONSERVAZIONE	DATA DI RILEVAMENTO 30.6.80						DATA DI RILEVAMENTO						DATA DI RILEVAMENTO					
	O	B	M	C	P	R	O	B	M	C	P	R	O	B	M	C	P	R
STRUTTURE SOTTERRANEE																		
STRUTTURE MURARIE		X																
COPERTURE		X																
SO

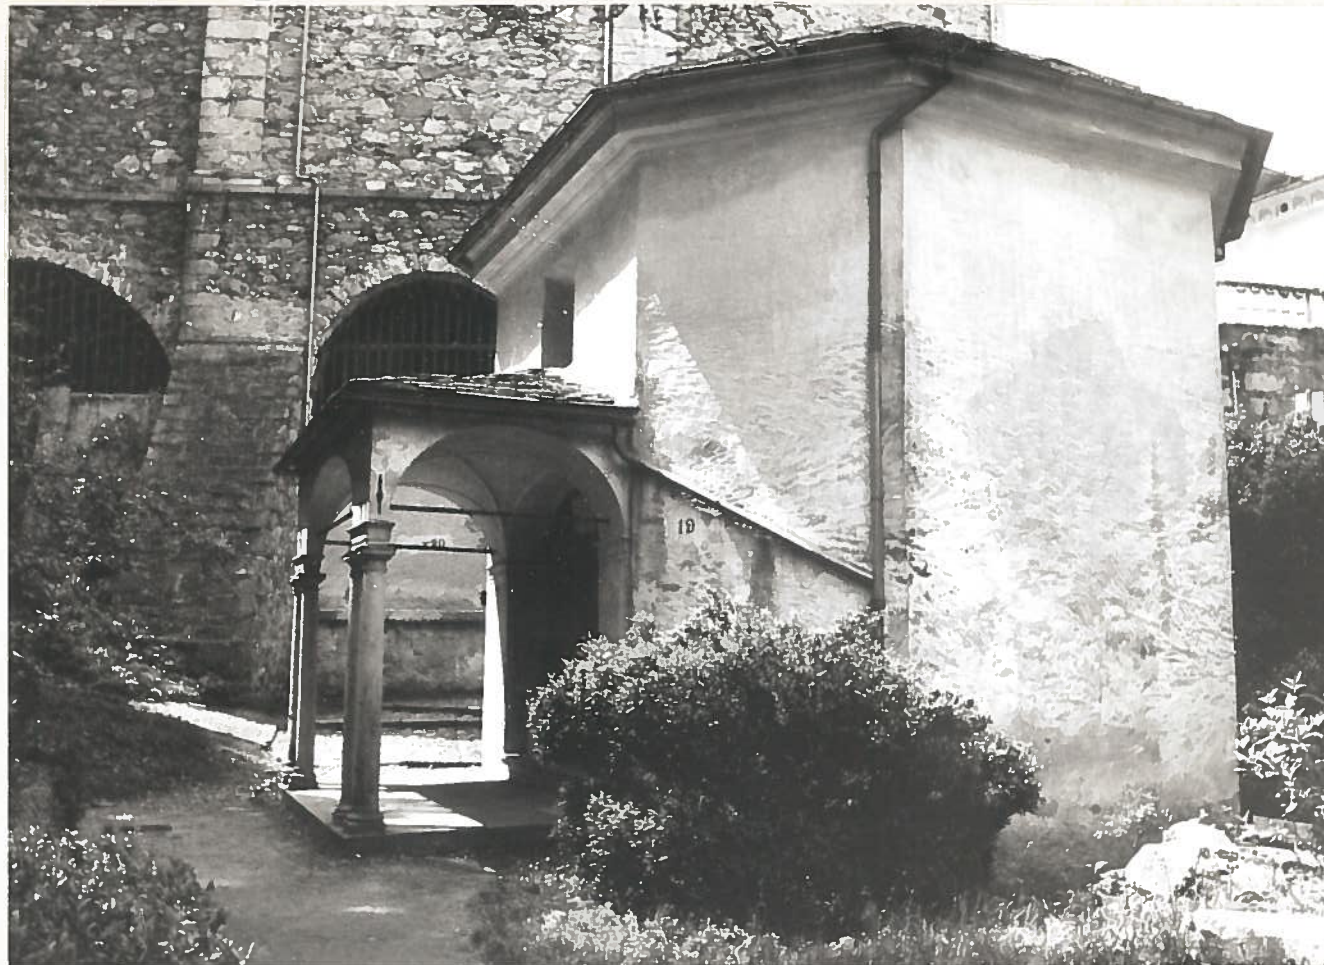
ALLEGATO N. **2**

Vista di tre quarti anteriore secondo il percorso fruitivo.

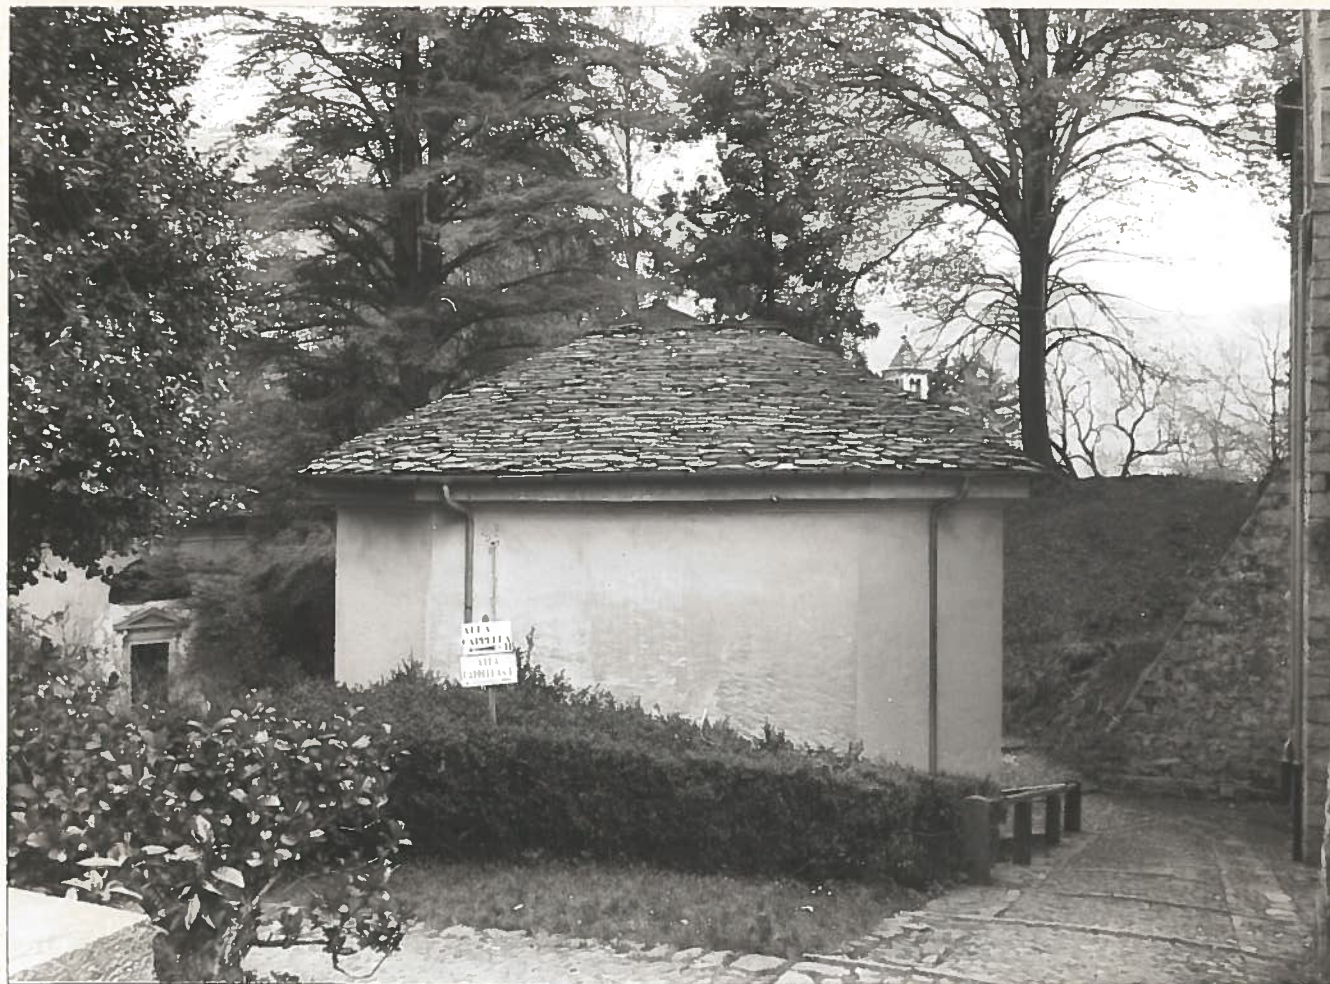
MINISTERO PER I BENI CULTURALI E AMBIENTALI DIREZ. GEN. DELLE ANTICHITA' E BELLE ARTI	REGIONE	N.
01/0 0022351		ITA:	SOPRINTENDENZA PER I BENI AMBIENTALI ED ARCHITETTONICI DEL PIEMONTE	PIEMONTE	
ALLEGATO N. 3		Comune di Varallo Sesia (VC) - Sacro Monte Cappella 19 Prospetto posteriore.

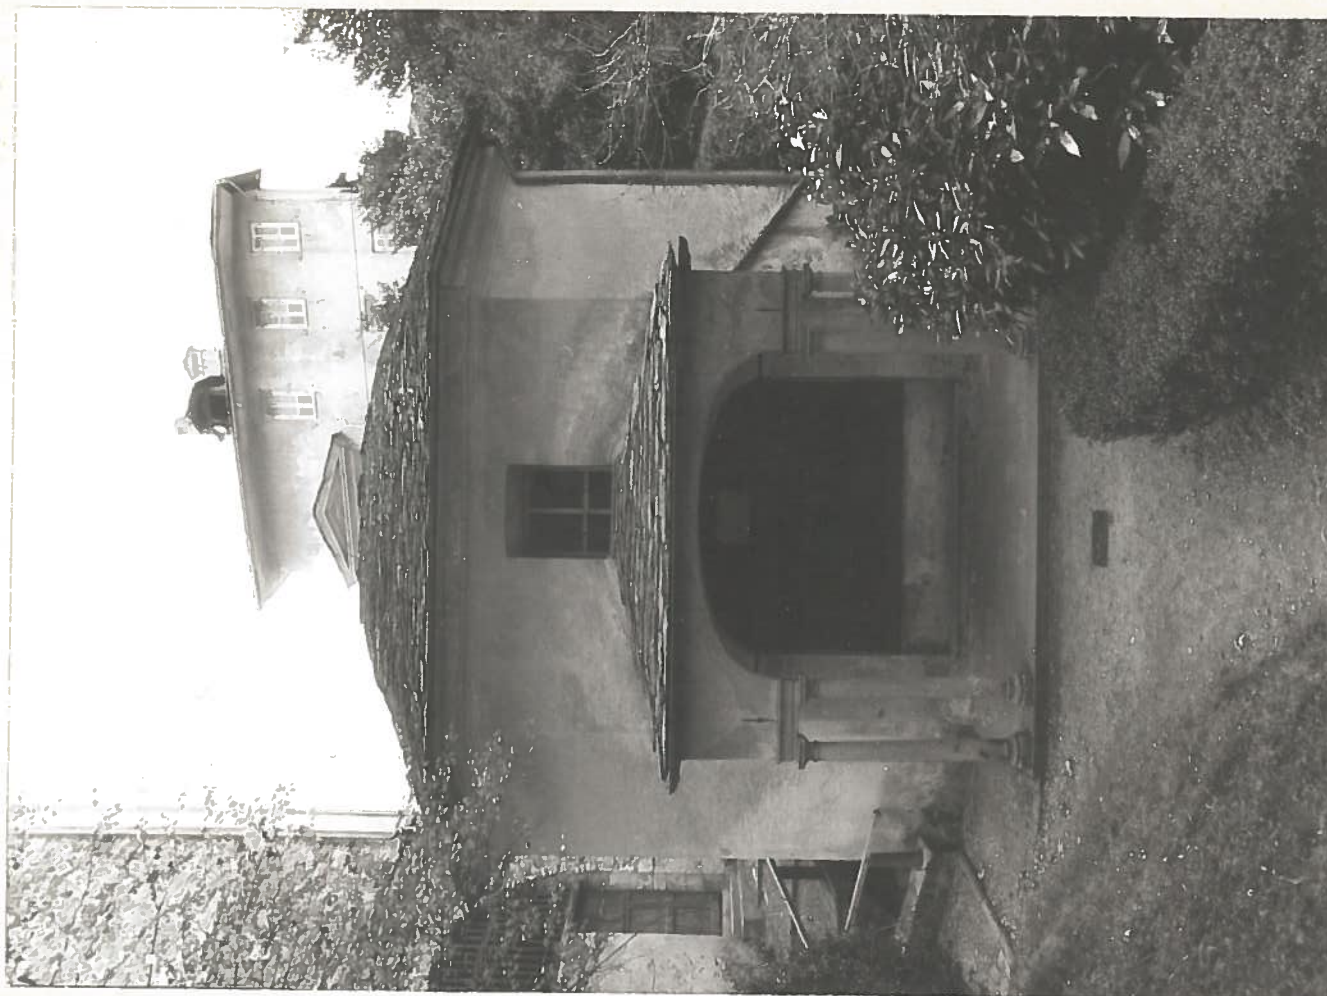
ALLEGATO N. 4

Comune di Varallo Sesia (VC) : Sacro Monte Cappella 19
Prospetto anteriore. Sul retro il Palazzo Parella.

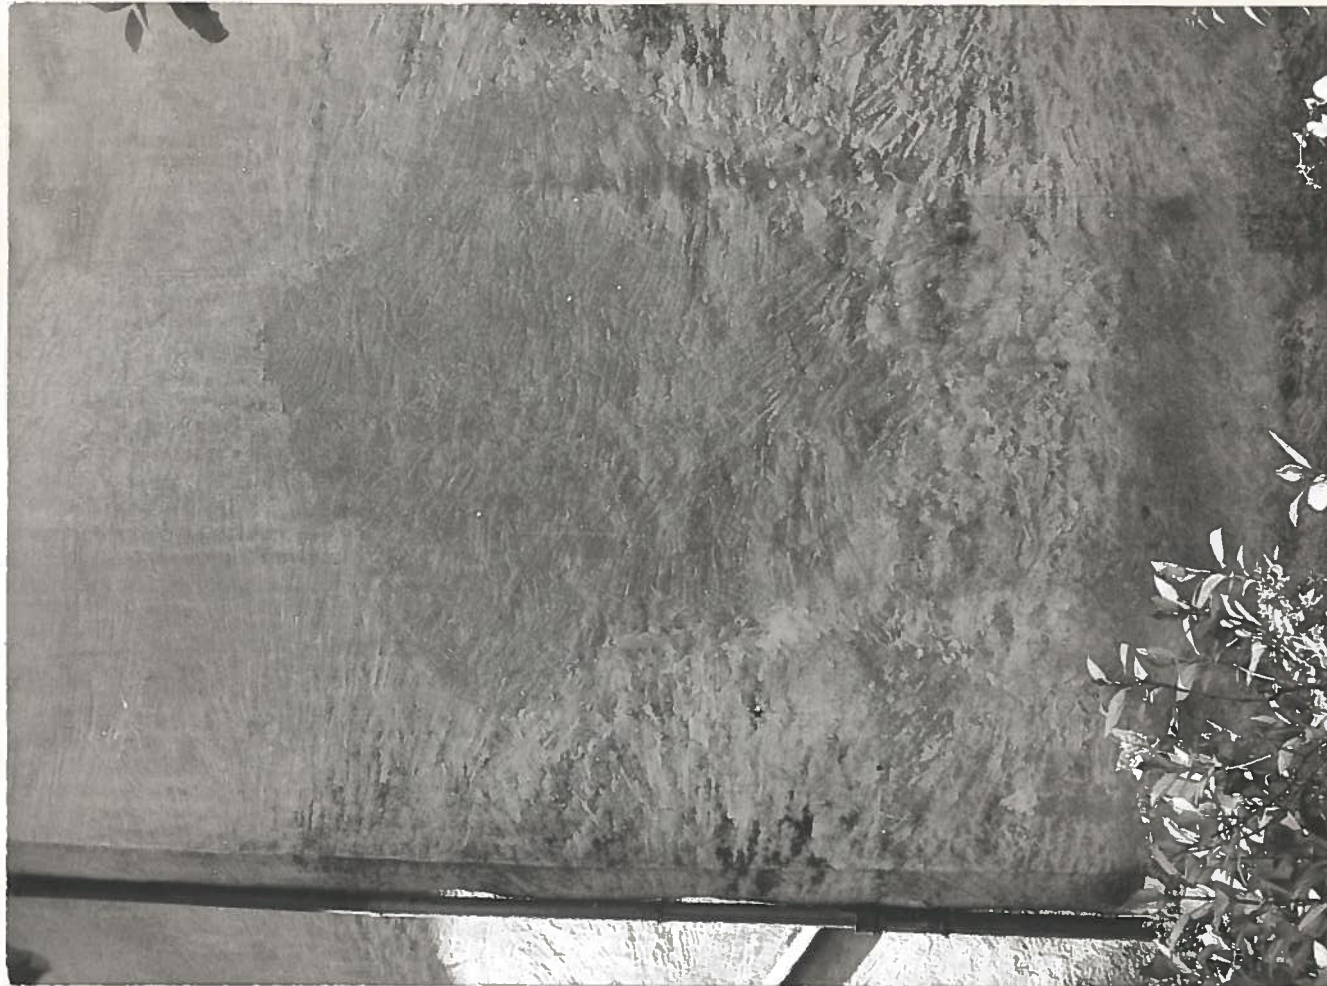
ALLEGATO N. 5

Particolare del muro d'ambito rivolto a nord. Si intravede il tamponamento avvenuto.

Sui quattro muri perimetrali è visibile sia internamente, con riquadrature esistenti ed ancora affioranti ad affresco, sia esternamente con riprese d'intonaco non mascherate dal tempo, quale doveva essere la scanditura delle aperture che in alzato era risolta con porte architravate a frontespizio triangolare con sovrastanti finestre rettangolari. Dalle quattro finestre superiori ne rimane solo una del portico, dove la porta sottostante è stata sostituita da un ampio arco a sesto ribassato tamponato verso l'esterno dalla parete vetrata e dall'inghiocchiatoio ligneo.

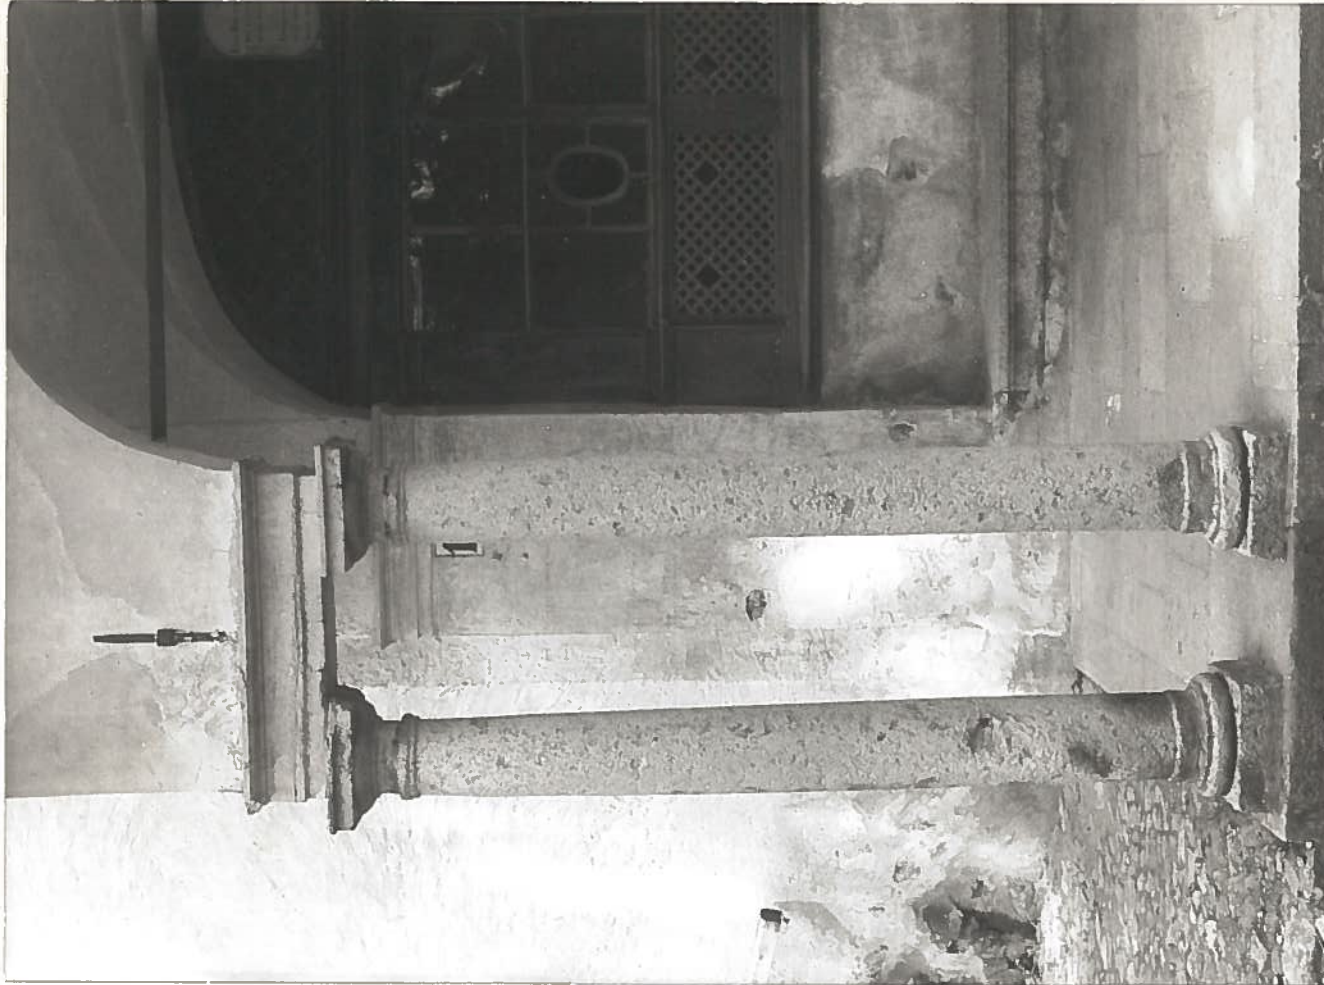
ALLEGATO N. 6

Particolare delle colonne binate del portico ad intercolumnnio architravato.

Il portico realizzato nelle strutture portanti, e di sostegno e di pavimentazione integralmente in pietra è assicurato staticamente al corpo principale da tiranti in ferro. La copertura a padiglione segue le coordinate geometriche della volta sottostante ed è coronata esternamente da un cornicione lineare.

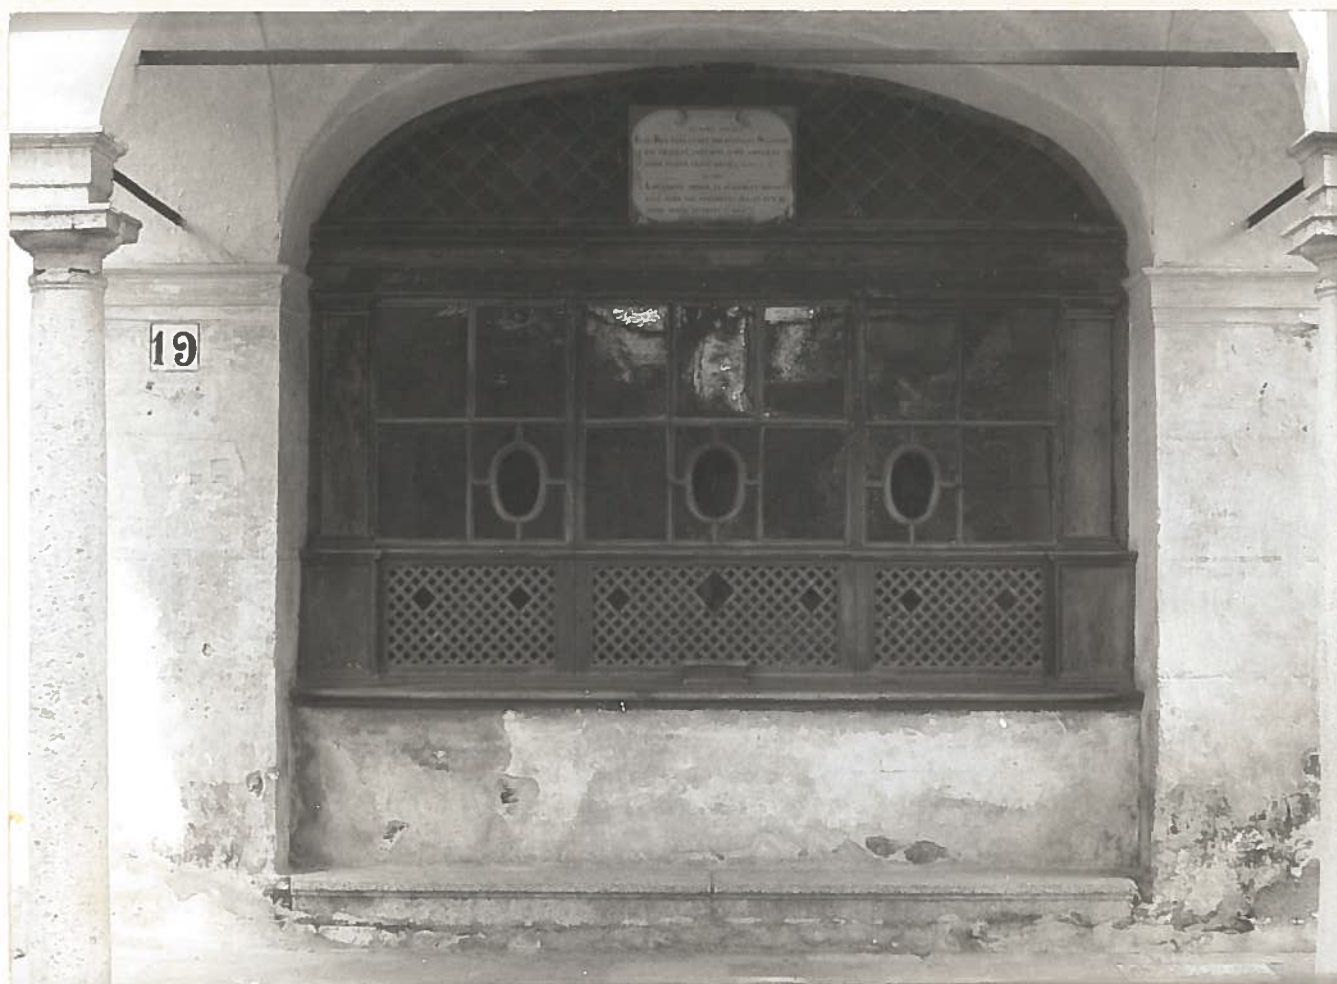
ALLEGATO N. 7

Comune di Varallo Sesia (VC) : Sacro Monte Cappella 19
Particolare della vetrata divisoria e dell'inginocchiatoio.

La parete divisoria, ripartita in tre moduli, di cui il centrale apribile per permettere l'ingresso alla cappella, ha struttura portante lignea, con due lesene laterali e grata intrecciata nella parte inferiore, mentre la parte superiore in vetro intelaiato con piombo è risolta con disposizioni e disegni diversi.

Una iscrizione interna ricorda che questa parete è stata posta in opera in queste forme nel 1715.

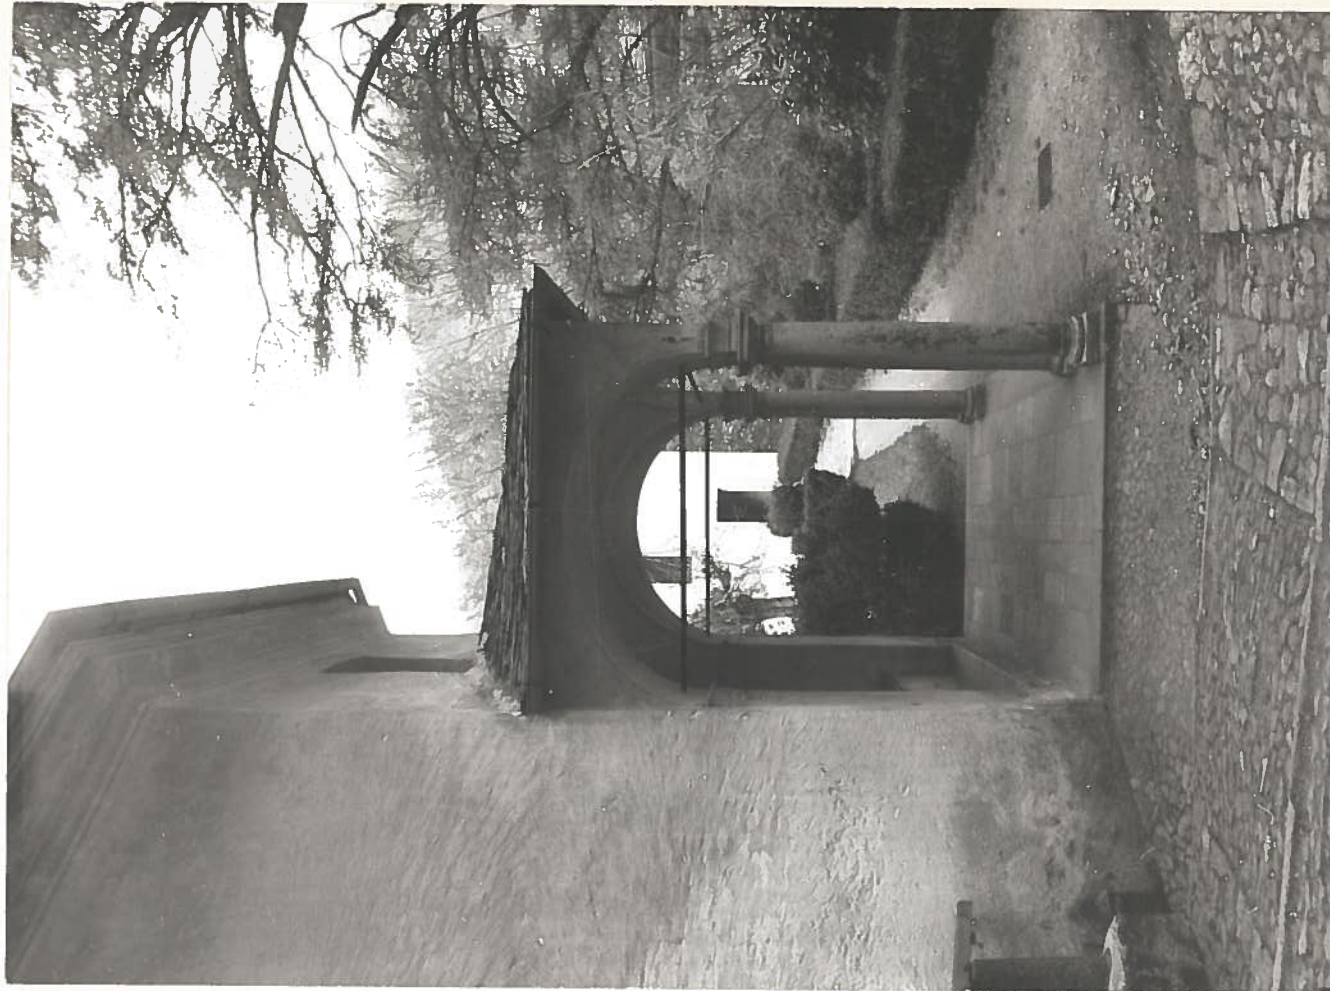
ALLEGATO N. 8

A testimonianza del variare della disposizione fruitiva restano le tracce di avvenuti tamponamenti, inoltre l'esame del portichetto anteriore, formato da una volta leggera a crociera impostata su archi a tre centri, non è certamente di impianto alessiano, ma databile verso la fine del XVI secolo, o ai primi anni del seicento. Risulta infatti di disegno coevo alla cappella "di Erode" eretta intorno al 1628-30, quindi al periodo di inizio dei lavori della Basilica dell'Assunta, le cui imponenti fondazioni furono all'origine, probabilmente, del mutare del percorso fruitivo dall'interno all'esterno della cappella.

Comune di Varallo Sesia (VC) - Sacro Monte Cappella 19
Scorcio longitudinale del portichetto anteriore.

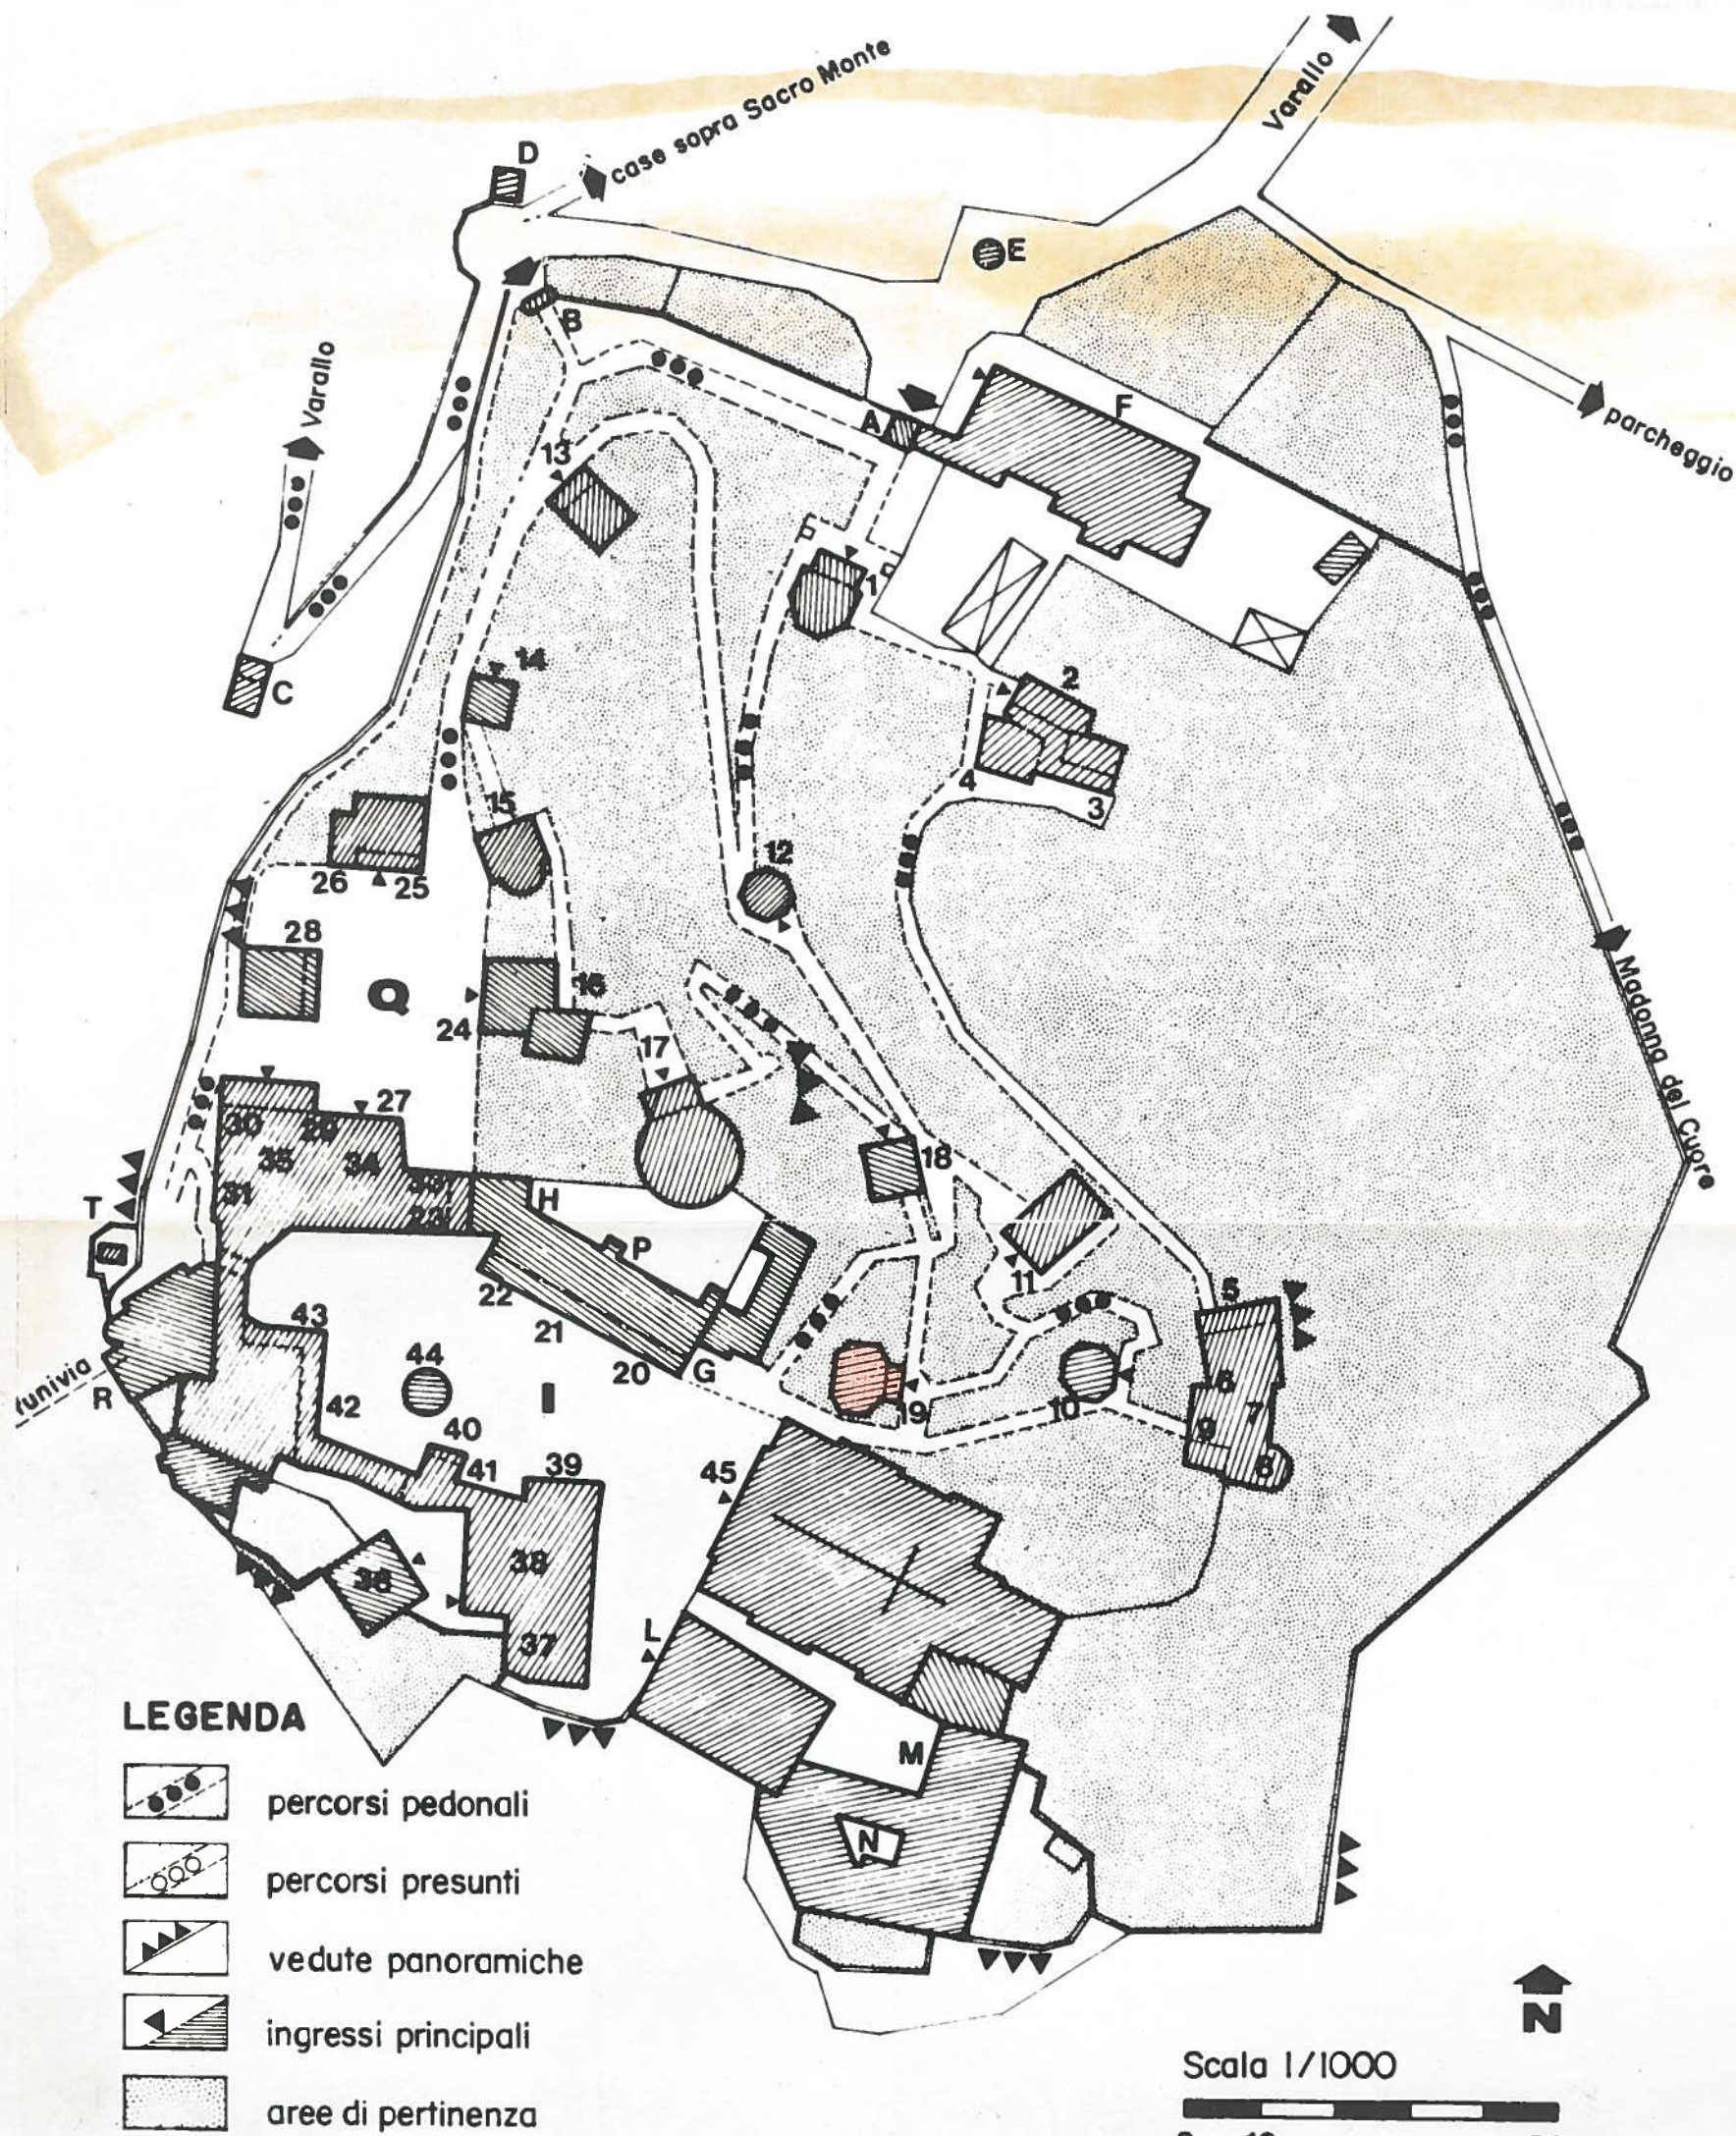
ALLEGATO N. 9

Comune di Varallo Sesia (VC) - Sacro Monte Cappella 19
Planimetria descrittiva 1/1000.

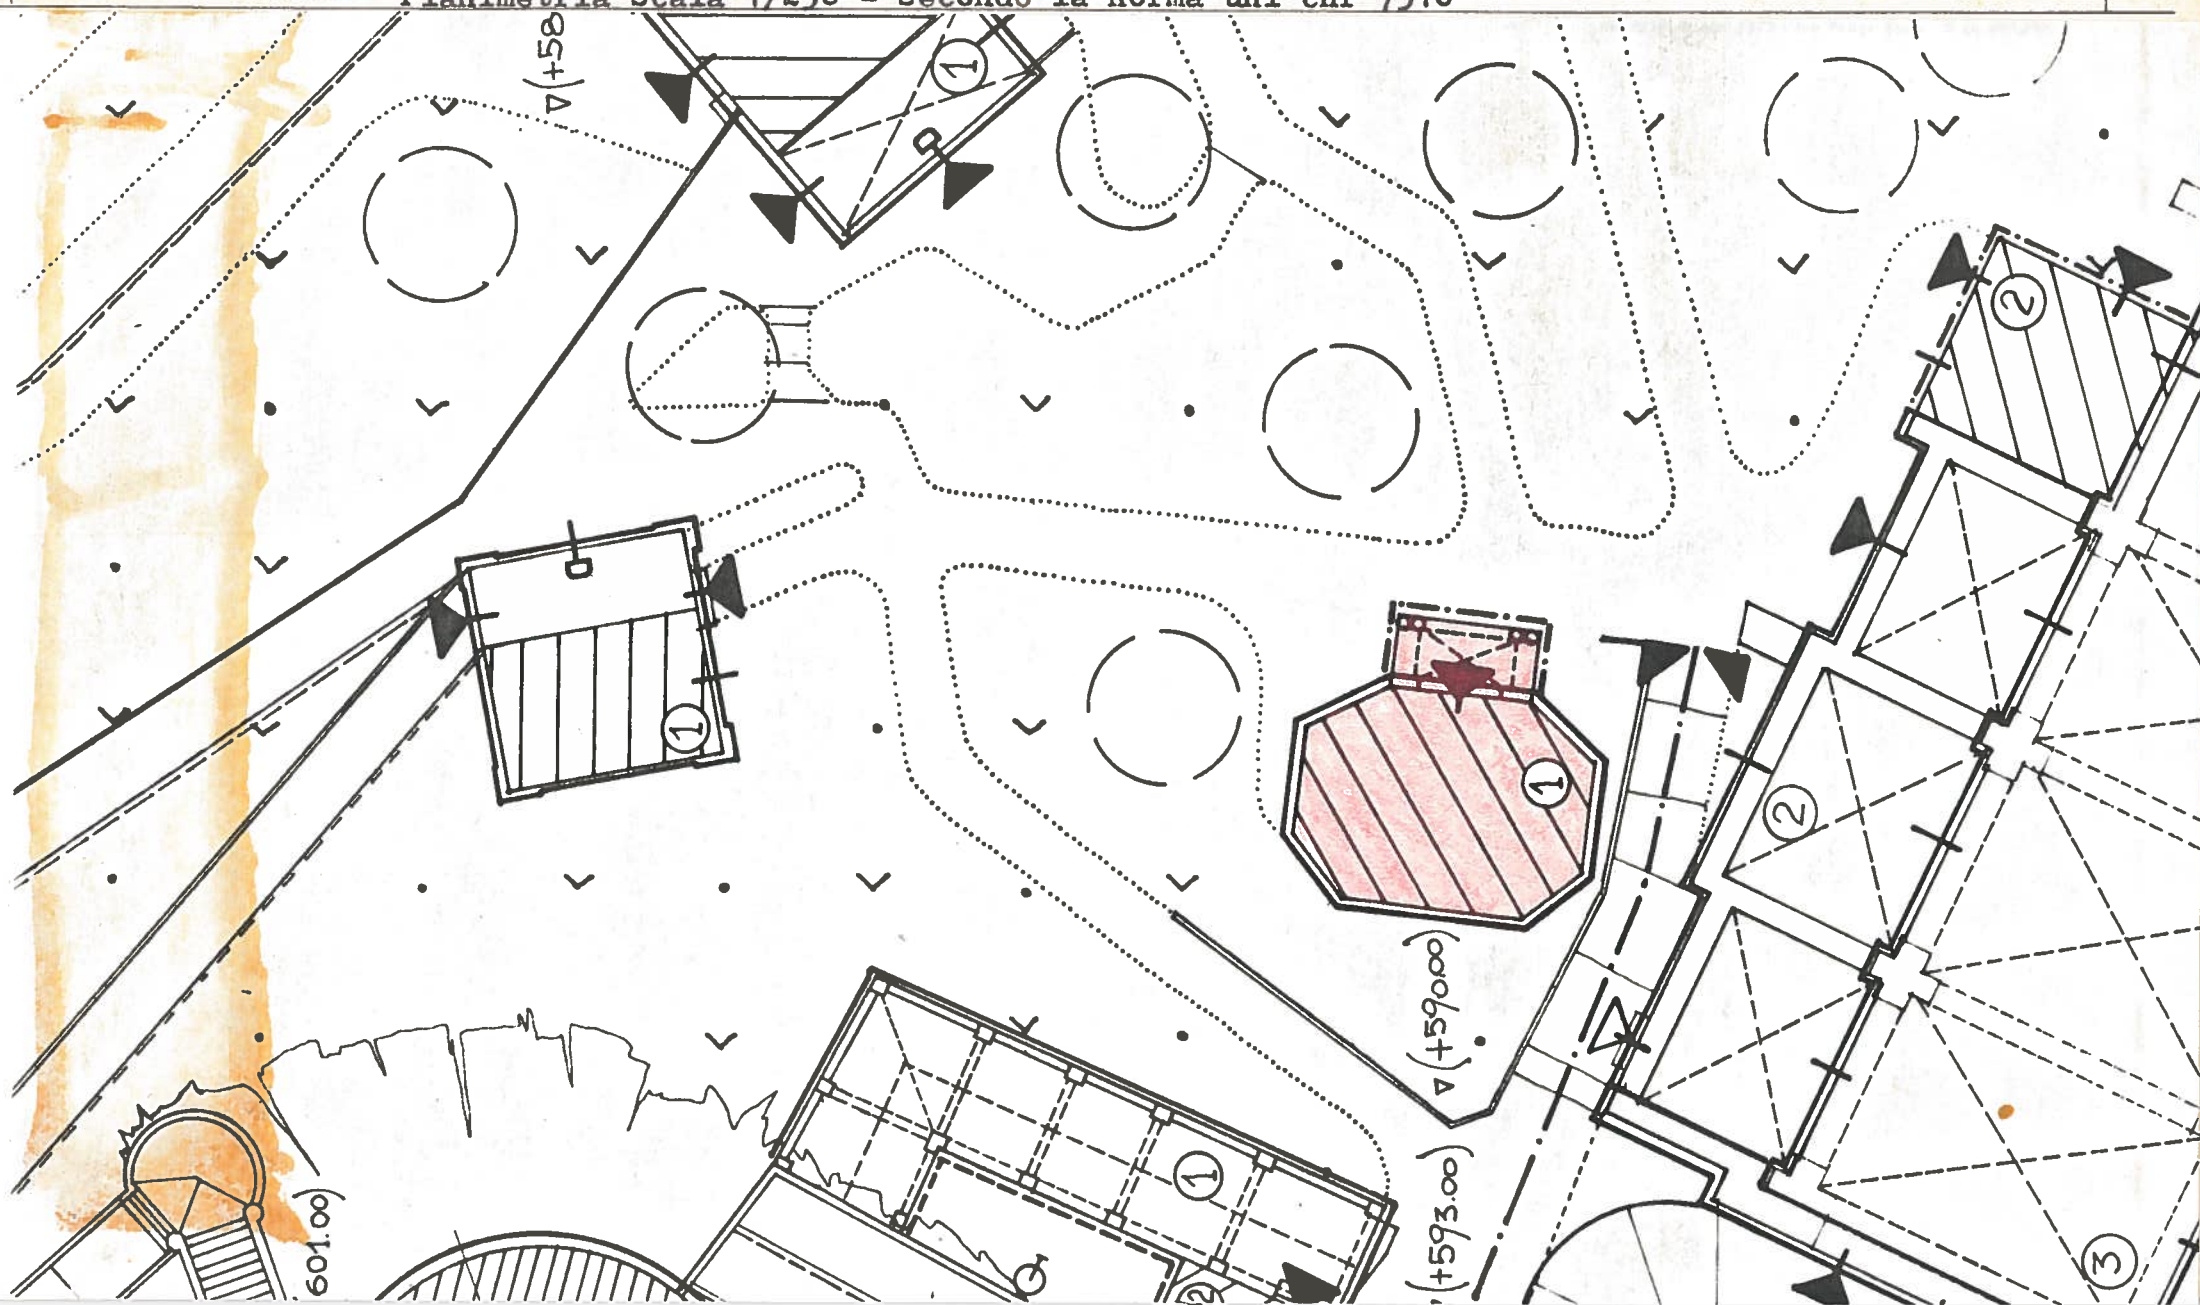
ALLEGATO N. 10

PIANTA: ad ottagono allungato regolare con portichetto sul lato più lungo					
COPERTURE: in pietra locale (lose)					
VOLTE o SOLAI: a padiglione e a crociera leggera sul portichetto anteriore					
SCALE: nessuna					
TECNICHE MURARIE: muratura in pietra mista a disposizione irregolare intonacata					
PAVIMENTI: in pietra a disposizione regolare nel sottoportico, in malta di cemento lisciata nell'interno					
DECORAZIONI ESTERNE: nessuna					
DECORAZIONI INTERNE: superfici verticali e della volta affrescati					
ARREDAMENTI: nessuno tranne la grata ligneo-vetrata					
STRUTTURE SOTTERRANEE: nessuna

Comune di Varallo Sesia (VC) - Sacro Monte Cappella 19
Planimetria Scala 1/250 - Secondo la norma uni enr 7310

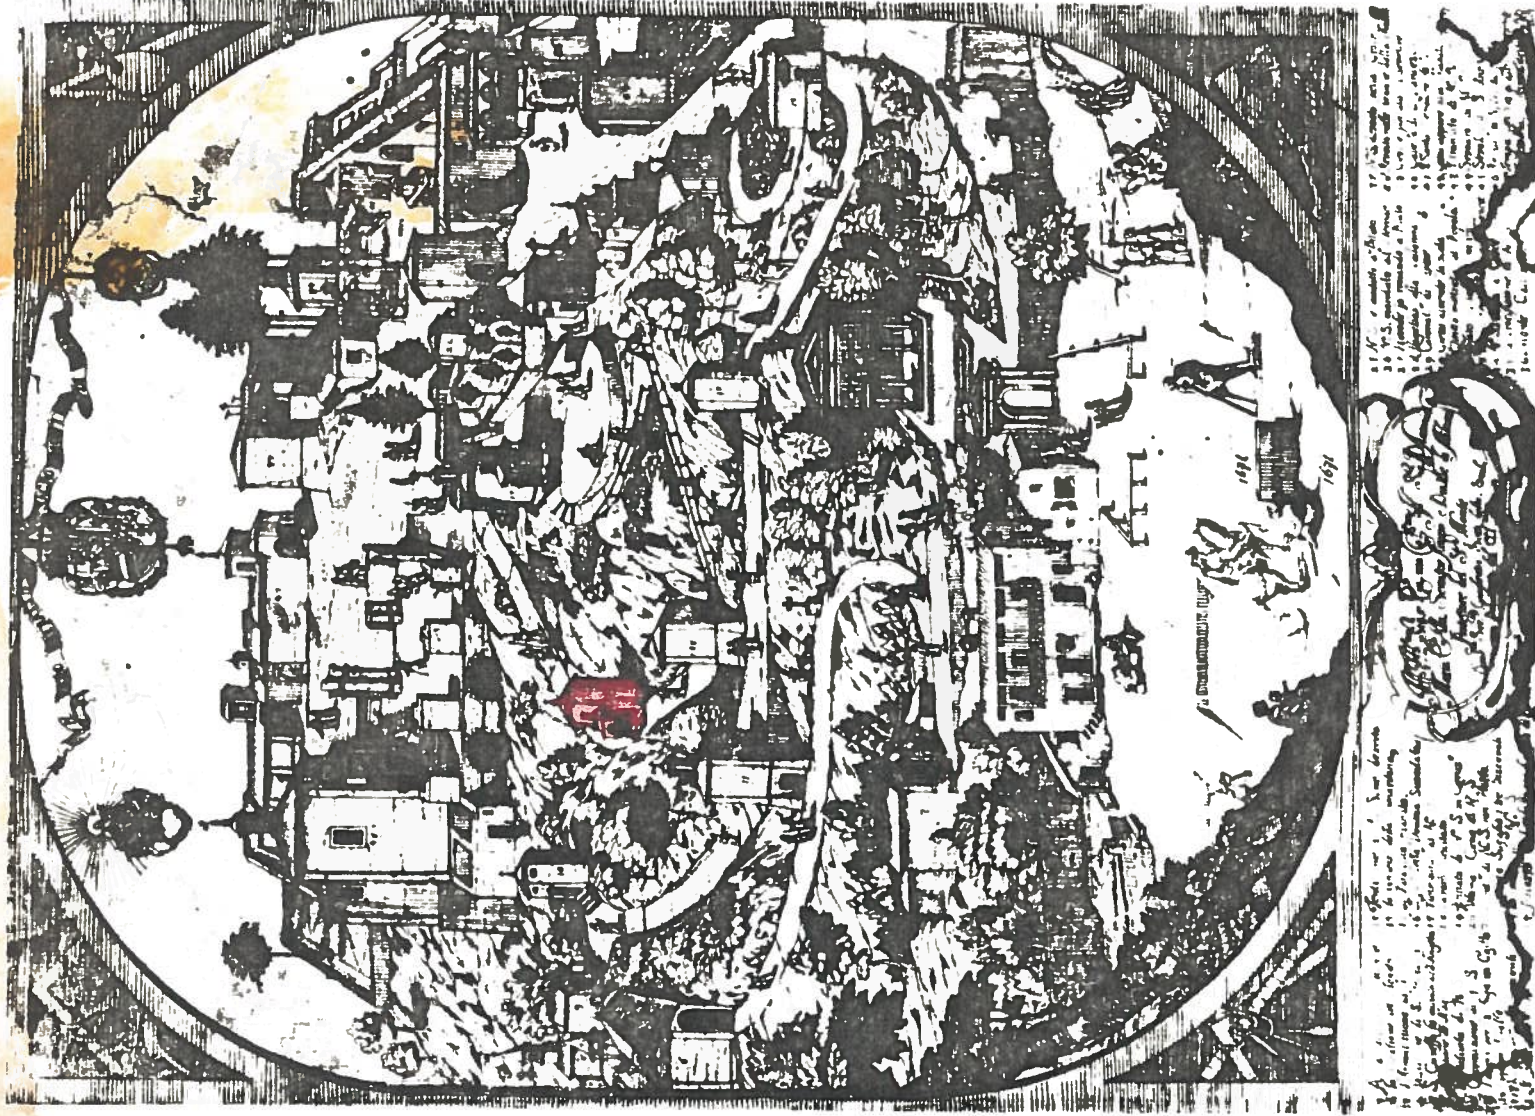
ALLEGATO N. 11

Comune di Varallo Sesia (VC) - Sacro Monte Cappella 19
Incisione di Gaudenzio Sceti del 1649-71.

« Il Vero Ritratto del Sacro Monte di Varallo ». È un'incisione su rame di Gaudenzio Sceti, del 1671, ricavata però da altra incisione anonima, anteriore al 1649. Reca in alto nel mezzo lo stemma di Spagna (Museo di Varallo e Gabinetto delle stampe del Museo Sforzesco di Milano).

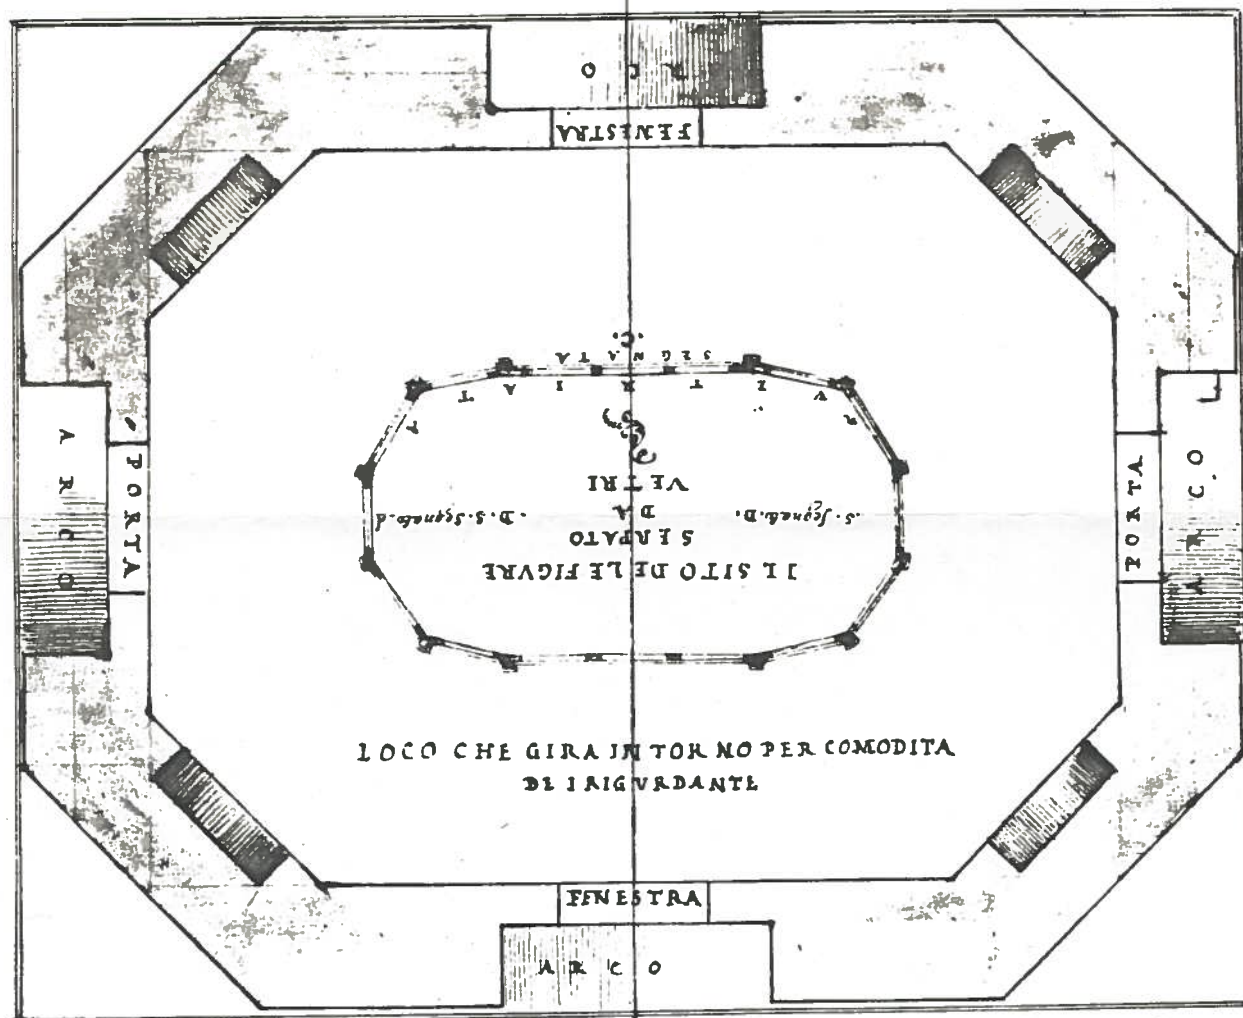
ALLEGATO N. 12

Pianta del disegno Alessiano del S.Monte - Dal LIBRO DEI MISTERI - Vol.II.

LA PIANTA DEL TEMPIO D. N. S. CHE VAIN EGITTO
SIGNATO

LA MESVRA DE BRACCIA 13. CON CHE È MESVRATA
LA SV DI SIGNATA PIANTA

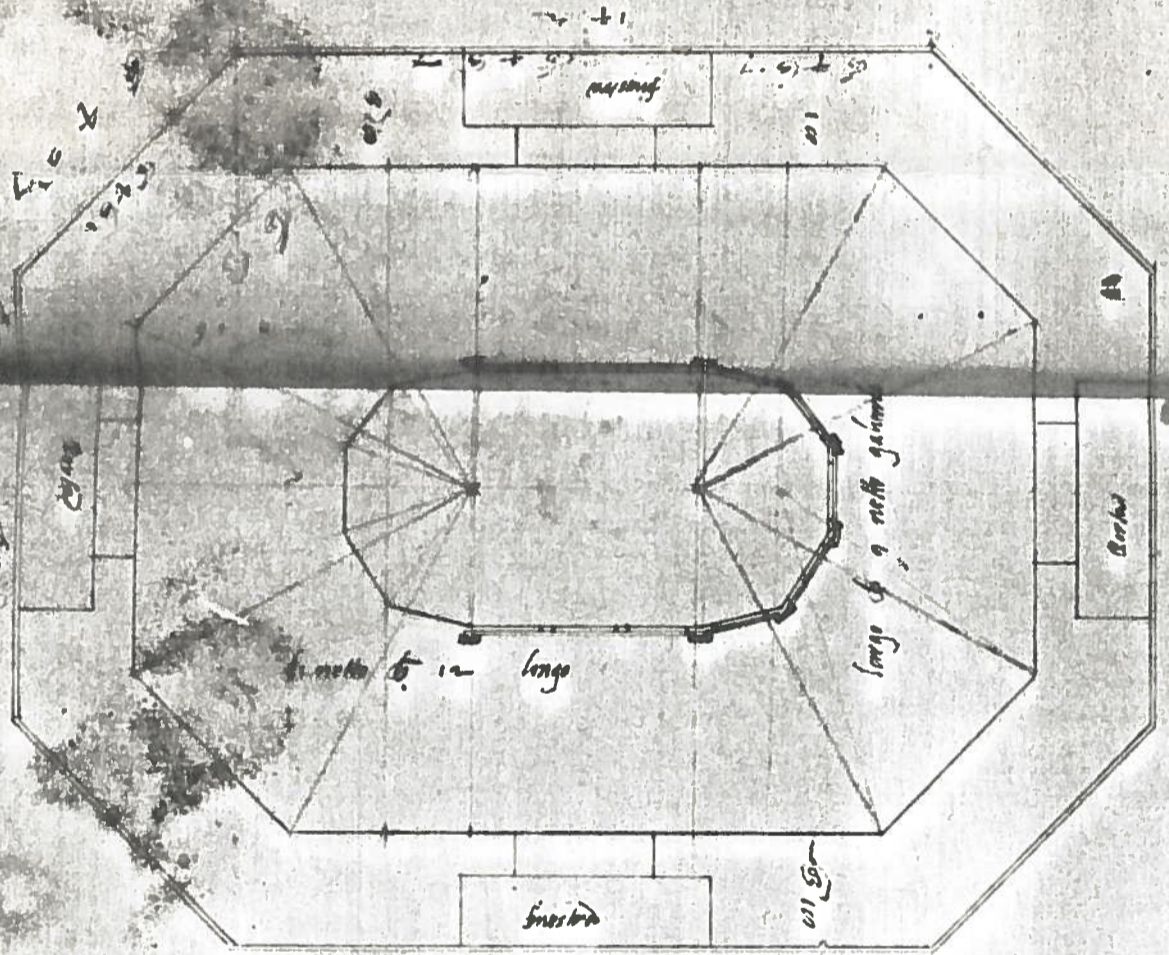
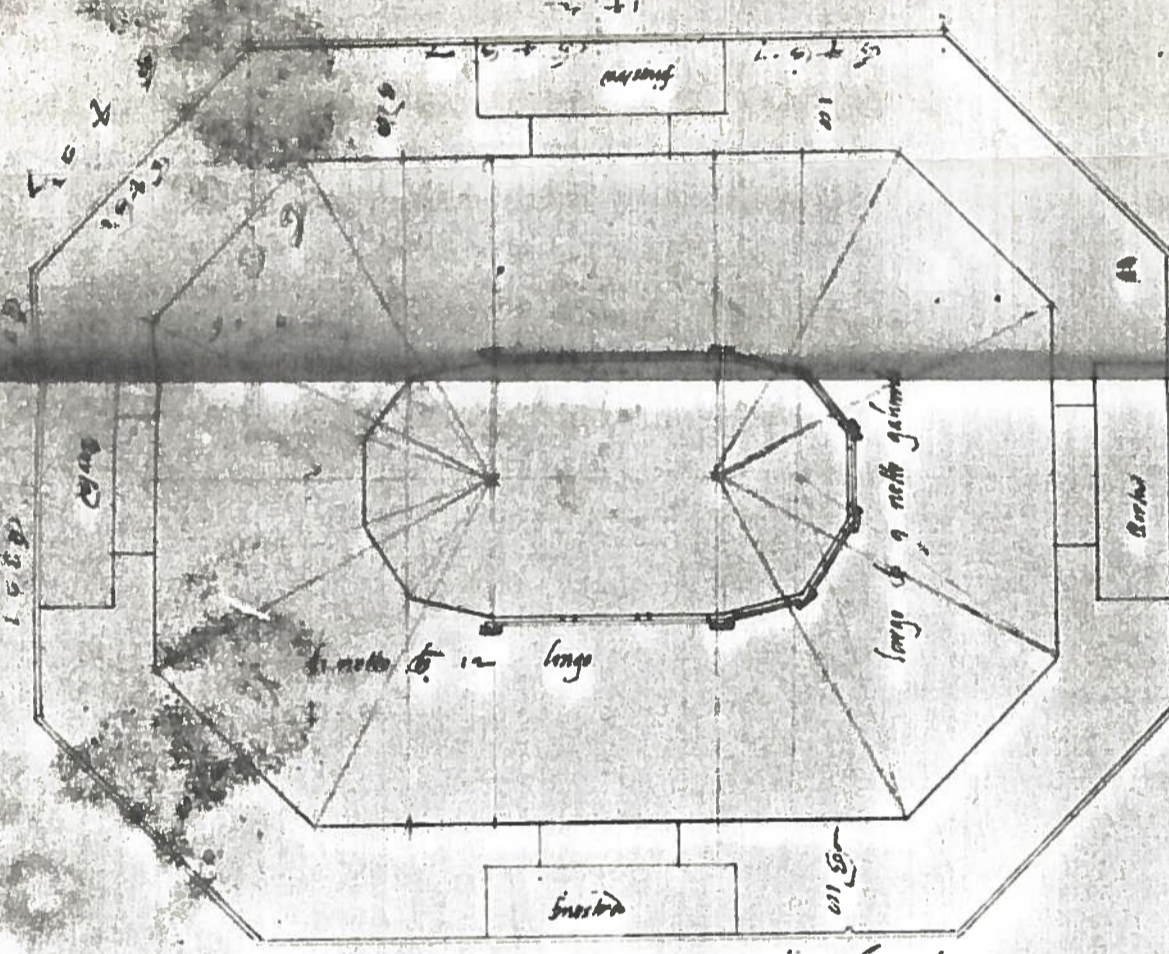
ALLEGATO N. 13

Pianta con note esecutive - (di G. Alessi dall'Archivio D'Adda-Varallo Sesia)

porta verso di sopra, Cavata
 et una finestra di sopra
 come l'ordine ha detto di sopra
 et di dentro no gli so se nel
 l'architrave di sopra alto 0.50
 et 0.8 et largo 0.22

Il disegno si riferisce alla pianta di un edificio con un'aula ottagonale e una cupola.
