PROVINCIA E COMUNE: IS - VIENAPRO -

LEGO: CONTRADA "MORIGLI";

OGGETTO: casa rurale; *MASSERIA PANICHI*

CRONOLOGIA: inizio "1900";

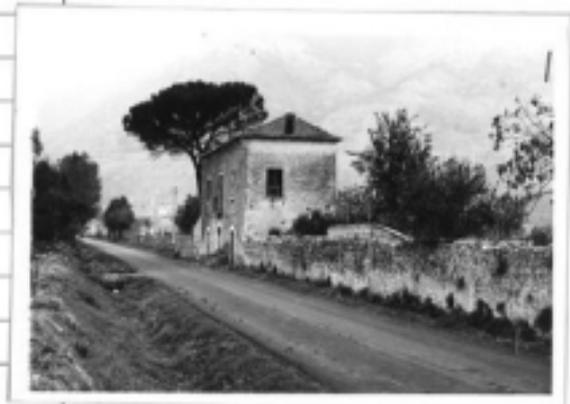
Edificio a blocco semplice di pianta rettangolare con scala interna in muratura.

La facciata principale presenta al piano terra tre ingressi di cui quello centrale leggermente più grande tutti incorniciati in pietra.

Al piano primo un balcone su mensole sagomate in pietra e due finestre laterali con mensola in pietra e incorniciate in blocchi squadrati in pietra.

Le altre facciate presentano la caratteristica di finestre di medie dimensioni e due ingressi nella facciata posteriore al piano terra.

L'edificio è in mediocre stato di conservazione.
Mancanza di servizi igienici.
