MINISTERO PER I BENI CULTURALI E AMBIENTALI DIREZ. GEN. DELLE ANTICHITA' E BELLE ARTI	REGIONE	N.
CODICI	14 00002650	ITA:	11	MOLISE	
PROVINCIA E COMUNE: IS - VENAFRO - LUOGO: CONTRADA "PONTE DEL RE"; OGGETTO: casale rustico; CATASTO: Foglio n° 45 - Particella n° 93; CRONOLOGIA: "1800"; AUTORE: DEST. ORIGINARIA: abitazione e stalla; USO ATTUALE: PROPRIETA': privata; VINOSI: LEGGI DI TUTELA: P.R.G. E ALTRI:			DESCRIZIONE:	<small>(040107) Roma 1977 - In. Polig. Stam. - 5, 12, 000000</small> Edificio a blocco semplice di pianta quadrata con scale esterne in muratura di pietra. Il piano terra ospita un ampio locale (stalla). Il primo piano accessibile tramite la scala esterna presenta un unico ampio locale. La facciata principale presenta al piano terra, sotto il corpo della scala, l'ingresso alla stalla e l'ingresso ad un fienile. Al piano primo una porta d'ingresso sul ballatoio.

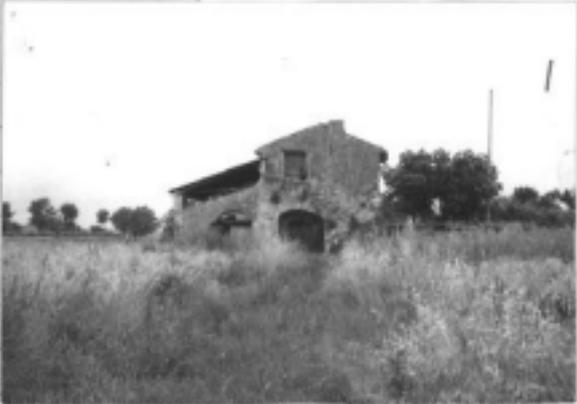
TIPOLOGIA EDILIZIA - CARATTERI COSTRUTTIVI PIANTE: quadrata; COPERTURE: tetto a due falde; VOLTE e SOLAI: in legno; SCALE: esterne; TECNICHE MURARE: muratura in pietra; PAVIMENTI: in legno; DECORAZIONI ESTERNE: DECORAZIONI INTERNE: ARREDAMENTI: STRUTTURE SOTTERRANEE:

Il fabbricato è in pessimo stato di conservazione. La facciata principale e quella laterale presenta alcune lesioni verticali.
