MINISTERO PER I BENI CULTURALI E AMBIENTALI
DIREZ. GEN. DELLE ANTICHITA' E DELLE ARTI

PROVINCIA E COMUNE: IS - VENAFRO

LUOGO: CONTRADA " GINESTRELLE".

OGGETTO: Masseria; CASA E GUSTICO "SCARABEO"

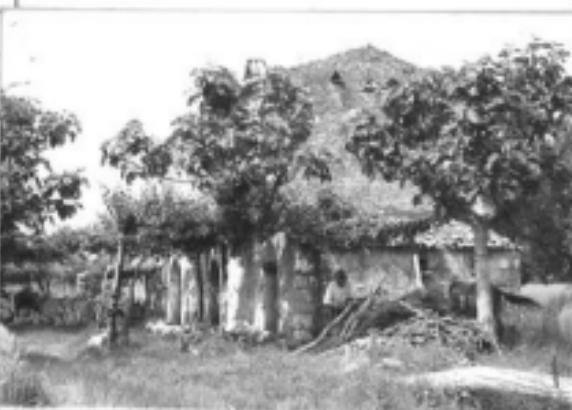
Edificio a blocchi semplice di pianta rettangolare con scala interna in muratura di pietra.

Il piano terra è diviso in due ambienti di cui uno adibito a stalla; piane prime divise in due locali di piccole dimensioni.

La facciata principale presenta due ingressi a piano terra incorniciati in pietra e due finestre al piano prime con mensola in pietra. La facciata posteriore presenta delle aperture al piano prime.

L'edificio è in pessimo stato di conservazione.
