| CI | N. CATALOGO GENERALE | N. CATALOGO INTERNAZIONALE | MINISTERO PER I BENI CULTURALI E AMBIENTALI DIREZ. GEN. DELLE ANTICHITA' E BELLE ARTI | REGIONE | N. | |
|---|---|---|---|---|---|---|
| LUOGO: Località San Giovanni; strada provinciale Asti-Casale | | | <p>1) Edificio isolato, si presenta in stato di abbandono, composto da una modesta abitazione a 2 piani f.t. per il custode (ora disabitata) ed una sacrestia. L'aula di culto è costituita da un presbiterio a pianta quadrata con volta a botte unghiata, in mattoni intonacati e con qualche resto di decorazione in stucco; mentre la sala è leggermente più ampia, con volte a crociera e si conclude verso la facciata con un ripiano per la cantoria. L'ingresso principale è preceduto dal portico con pilastri a sezione quadrata intonacati sui quali poggiano volte a crociera ed archi trasversi intonacati. Lo spazio interno della chiesa è decorato con paraste di tipo corinzio, con capitelli in stucco; fascia modanata all'imposta delle volte; cornici manieristiche nella stanza dietro l'altare; ricca composizione della macchina dell'altare, ancora ben conservato. Pavimenti, in parte distrutti, in mattonelle di cotto. Tetto a falde con cap

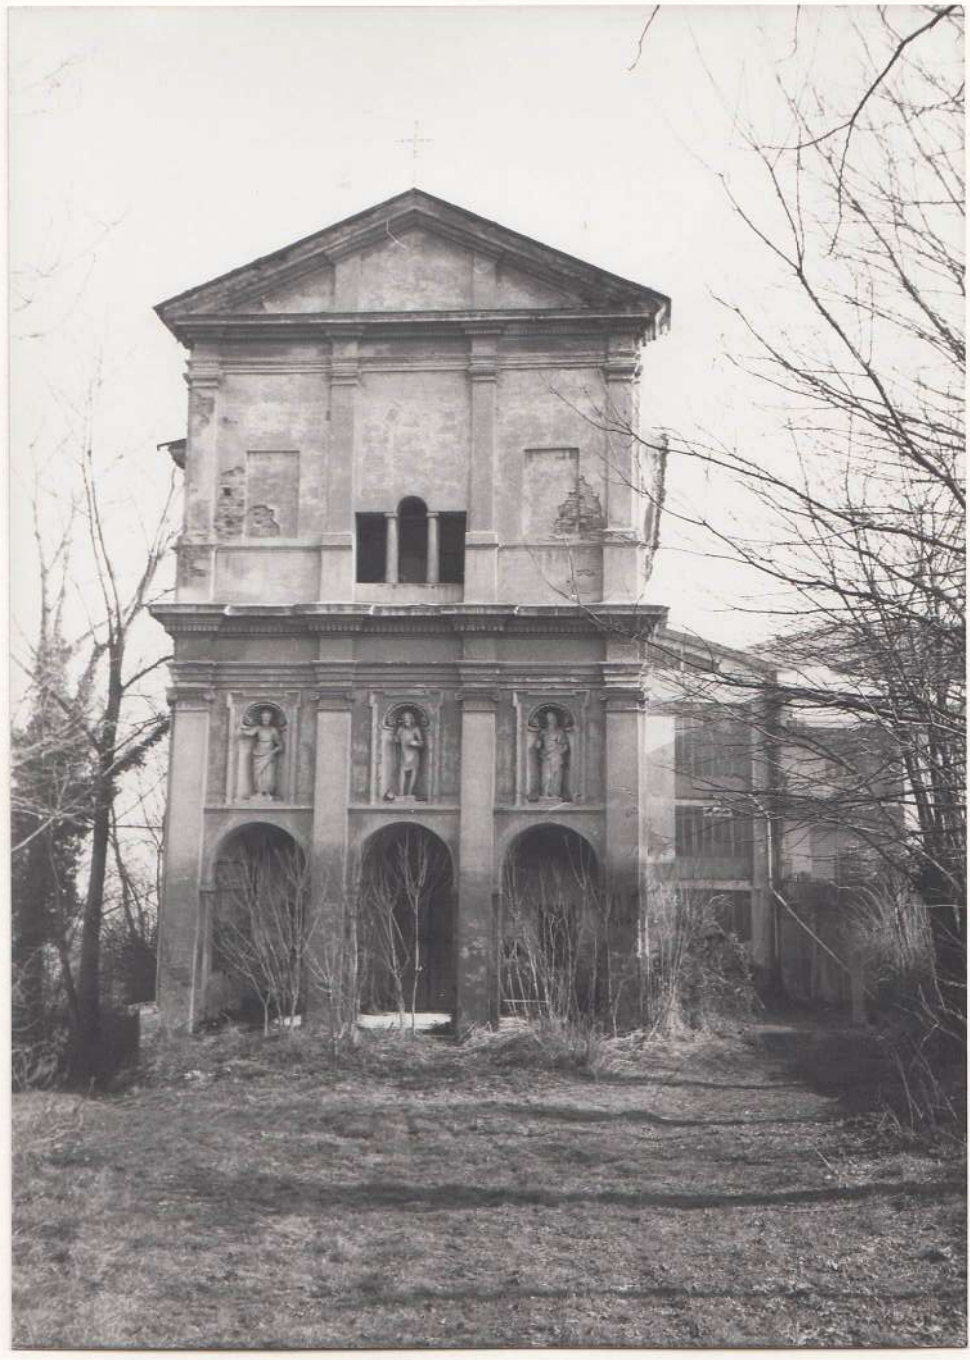
| ALLEGATO N. 2 | AT - MONCALVO | | | |

Cappella campestre di San Giovanni Battista.

- 3) Il prospetto principale ad est si presenta intonacato; due ordini sovrapposti di lesene ripartiscono la facciata. Sopra i tre archi a tutto sesto del portico vi sono centrate in specchiature tre nicchie delimitate da cornici contenenti statue in stucco bianco. Frontone ripartito con lesene e finte finestre centrate nelle specchiature laterali; mentre in quella centrale vi é una finestra con colonnine. Le lesene partono dal piano di calpestio per giungere al timpano e sono interrotte da una cornice sagomata marcapiano.

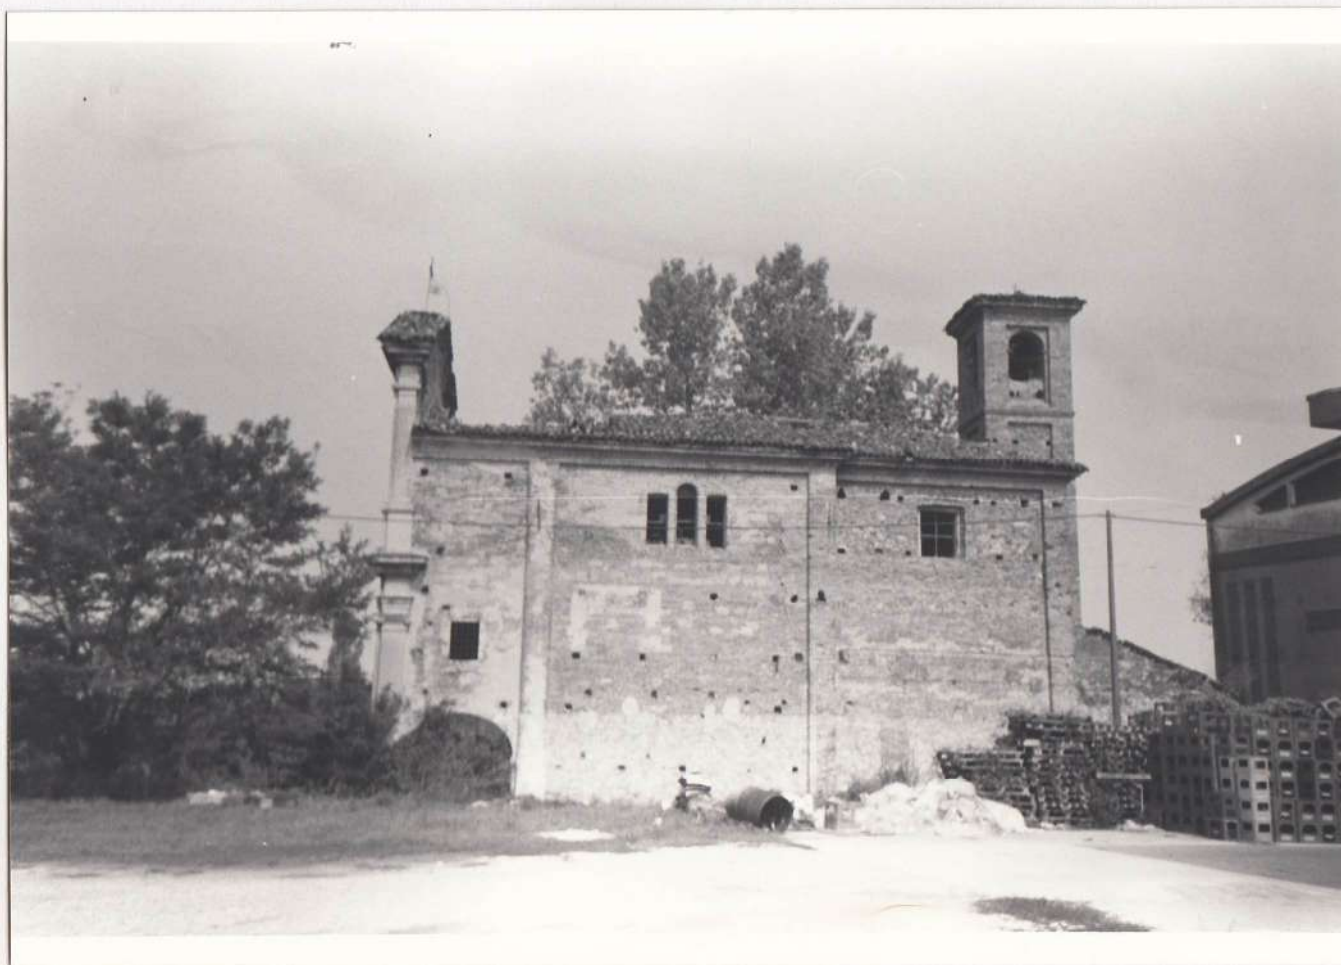
| ALLEGATO N. 5 | | AT - MONCALVO | | | |

CHIESA DI S.GIOVANNI: prospetto Sud

- Prospetto Sud in mattoni a vista, ripartito da paraste; centrate nelle specchiature piccole finestre rettangolari.
- Al prospetto Ovest sono addossati il campanile in mattoni a vista e l'ex abitazione del custode; questa é in mattoni a vista, a pianta irregolare, con aperture rettangolari, prive di serramenti.

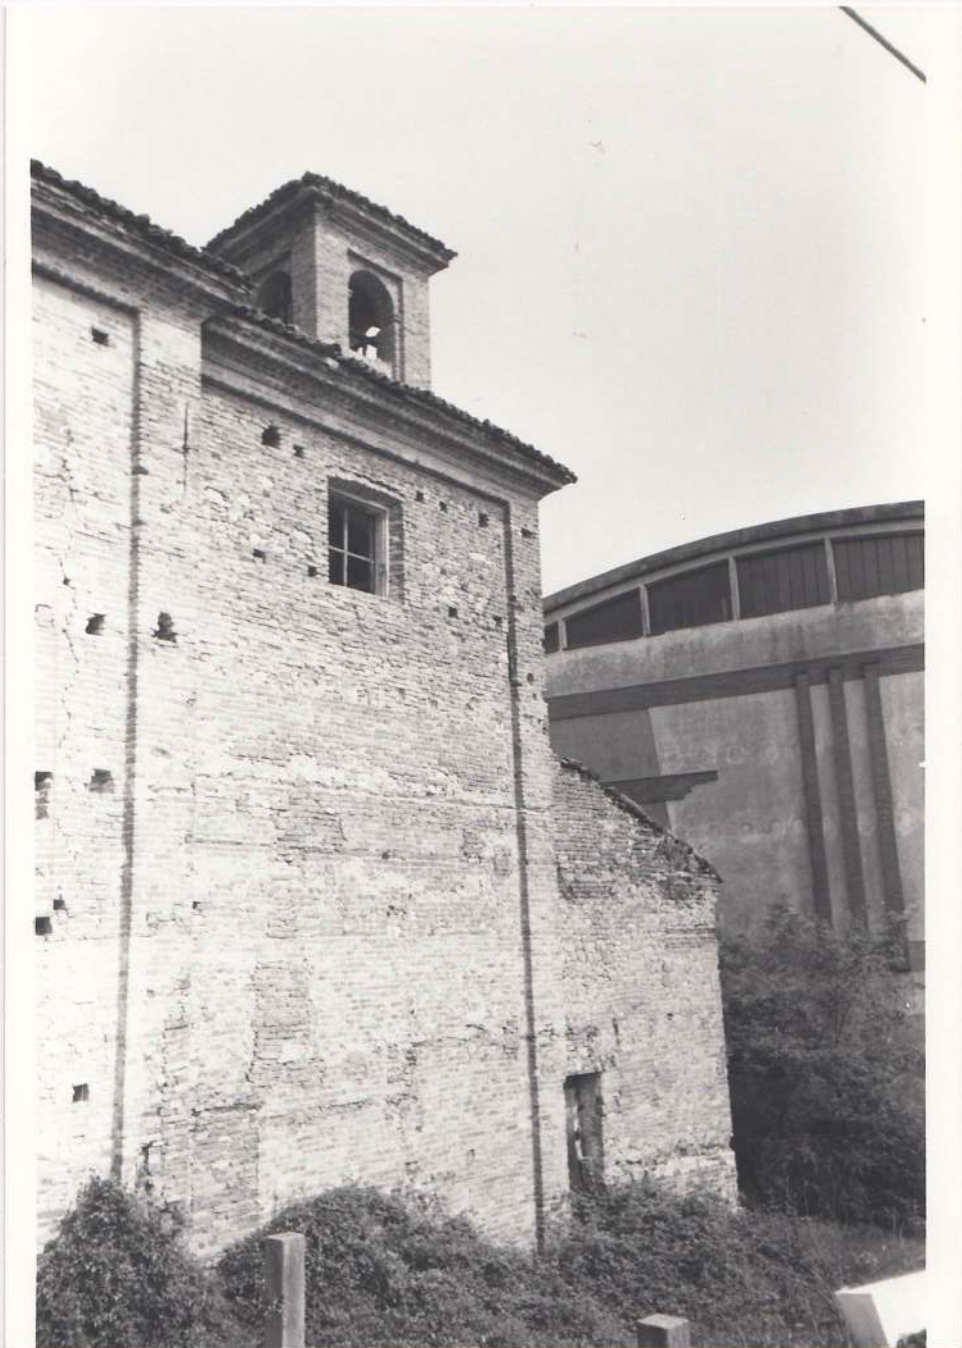
| ALLEGATO N. 4 | | AT - MONCALIVO | SOPRINTENDENZA B.A.A. 66 | PIEMONTE | |

CHIESA DI S. GIOVANNI: prospetto Sud
