VICENDE COSTRUTTIVE - NOTIZIE STORICO - CRITICHE:

SISTEMA URBANO: Isolato interno al centro storico risultante da interventi di demolizione e parziale sostituzione di edifici in seguito ad interventi di rettifiche viarie operati soprattutto nella prima metà del sec.XIX.

RAPPORTI AMBIENTALI: L'edificio è situato ad angolo ed occupa, con gli spazi liberi che gli sono annessi (giardino, cortili) un ampio settore dell'isolato in cui è inserito. Esso è caratterizzante la piazza (di impostazione risalente alla 1a metà del sec.XIX) sulla quale prospetta con il fronte principale.

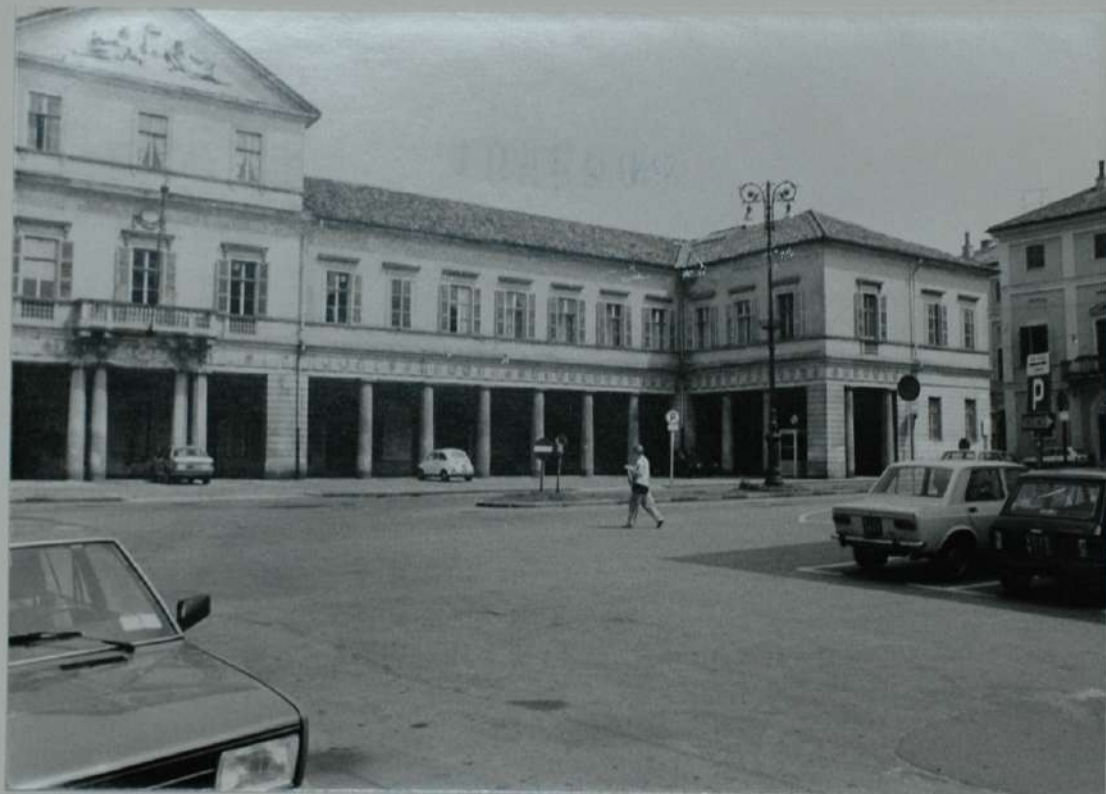
MINISTERO PER I BENI CULTURALI E AMBIENTALI DIREZ. GEN. DELLE ANTICHITA' E BELLE ARTI	REGIONE	N.
	01/00028489	ITA:	SOPRINTENDENZA BENI AMB. ARCH. - TORINO 66	PIEMONTE	Ø
ALLEGATO N. 4 - Facciata principale verso piazza

Il prospetto Ovest dell'edificio (verso la piazza) è stato unitariamente ricomposto nella prima metà del secolo scorso nello stile neoclassico allora di moda. La parte centrale, a capanna, è di un piano più alta rispetto a quelle laterali ed è sormontata da un frontone con stucchi; reca, al P.1°, un balcone centrale in pietra. Le ali laterali, simmetriche, determinano la forma a C di questa parte di fabbricato, che lungo tutto il P.T. è percorso da un porticato scandito da colonne di granito in stile dorico e pilastri in muratura di mattoni con intonaco bugnato. Tutte le finestre e porte-finestre hanno cornici in stucco. Una fascia pure decorata con fregi in stucco corre sulla facciata immediatamente al di sopra del porticato. Esistono fasce marcapiano al P.1° e P.2° e cornicione in muratura.

Sotto il portico aperture ad arco collocate con scansione regolare danno accesso e luce a parte degli uffici.

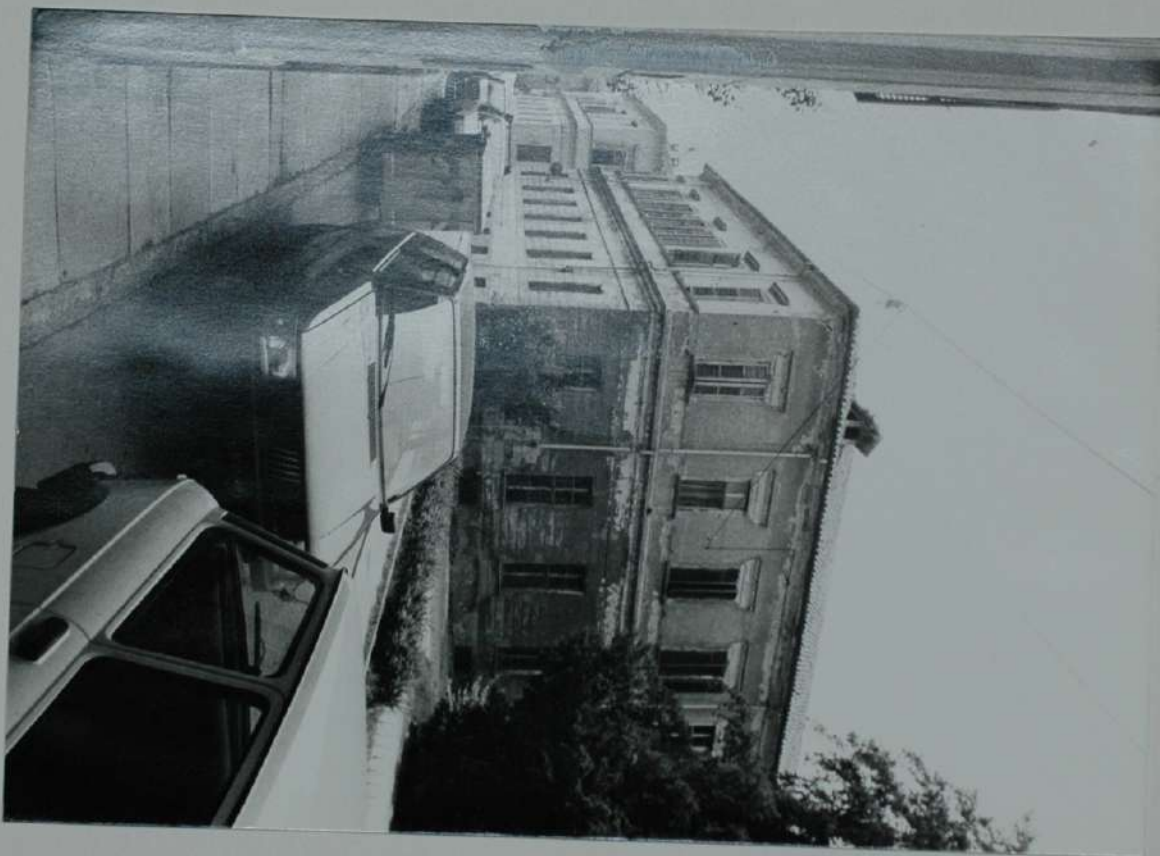
N. CATALOGO GENERALE	N. CATALOGO INTERNAZIONALE	MINISTERO PER I BENI CULTURALI E AMBIENTALI DIREZ. GEN. DELLE ANTICHITA' E BELLE ARTI	REGIONE	N.
01/00028489	ITA:	SOPRINTENDENZA BENI AMB. ARCH. - TORINO 66	PIEMONTE	Ø
ALLEGATO N. 5 - Facciata sulla via secondaria ed il giardino pubblico

Il lato verso Sud è composto: - dal prospetto direttamente posto su strada ed a lato del giardino che costituisce la prosecuzione, semplificata, della facciata verso la piazza. A P.T. l'intonaco è lavorato a bugne. Le finestre del P.1° hanno cornici in stucco.

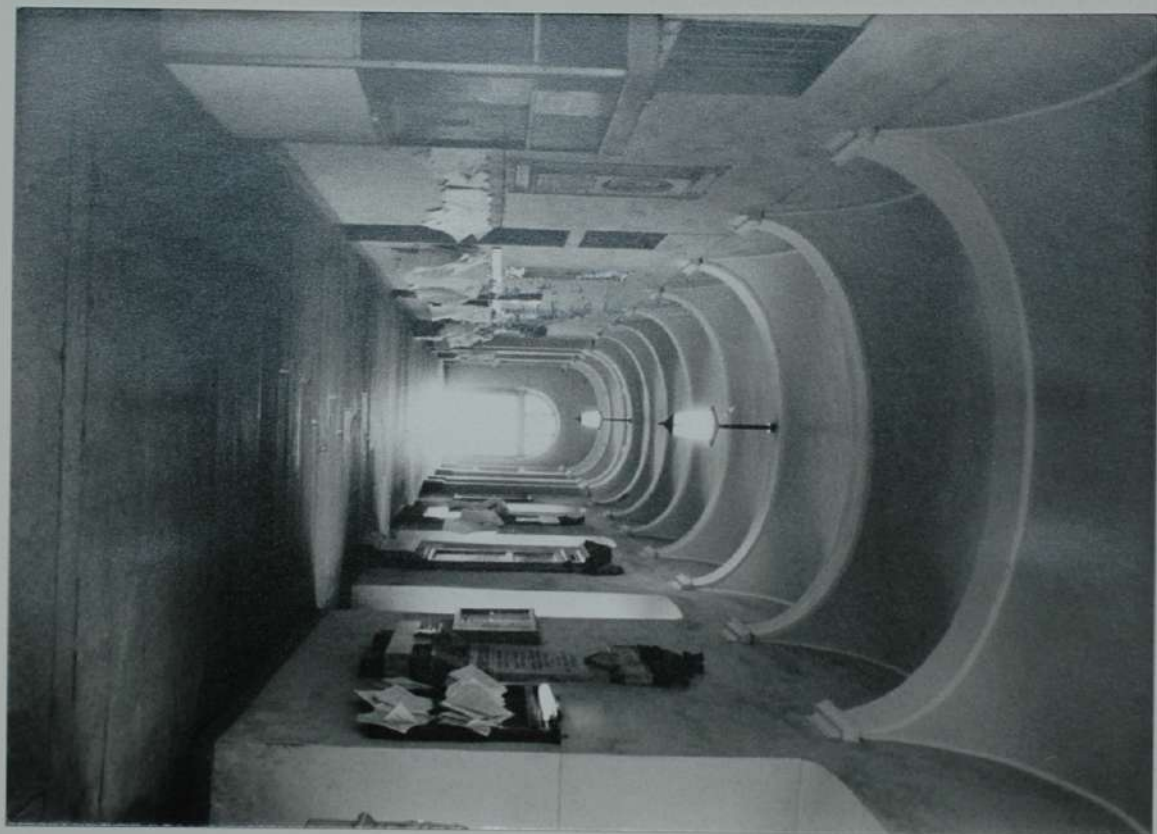
MINISTERO PER I BENI CULTURALI E AMBIENTALI DIREZ. GEN. DELLE ANTICHITA' E BELLE ARTI	REGIONE	N.
	01/00028489	ITA:	SOPRINTENDENZA BENI AMB. ARCH. - TORINO 66	PIEMONTE	Ø
ALLEGATO N. 9 - Corridoio pedonale di ingresso a P.T.

A piano terreno, sotto il porticato ai lati dell'ingresso principale e lungo il corridoio pedonale, sono collocate 14 lapidi marmoree poste in commemorazione dei caduti in guerra. Altre tre lapidi commemorative si trovano al primo piano in corrispondenza dell'arrivo della scala.

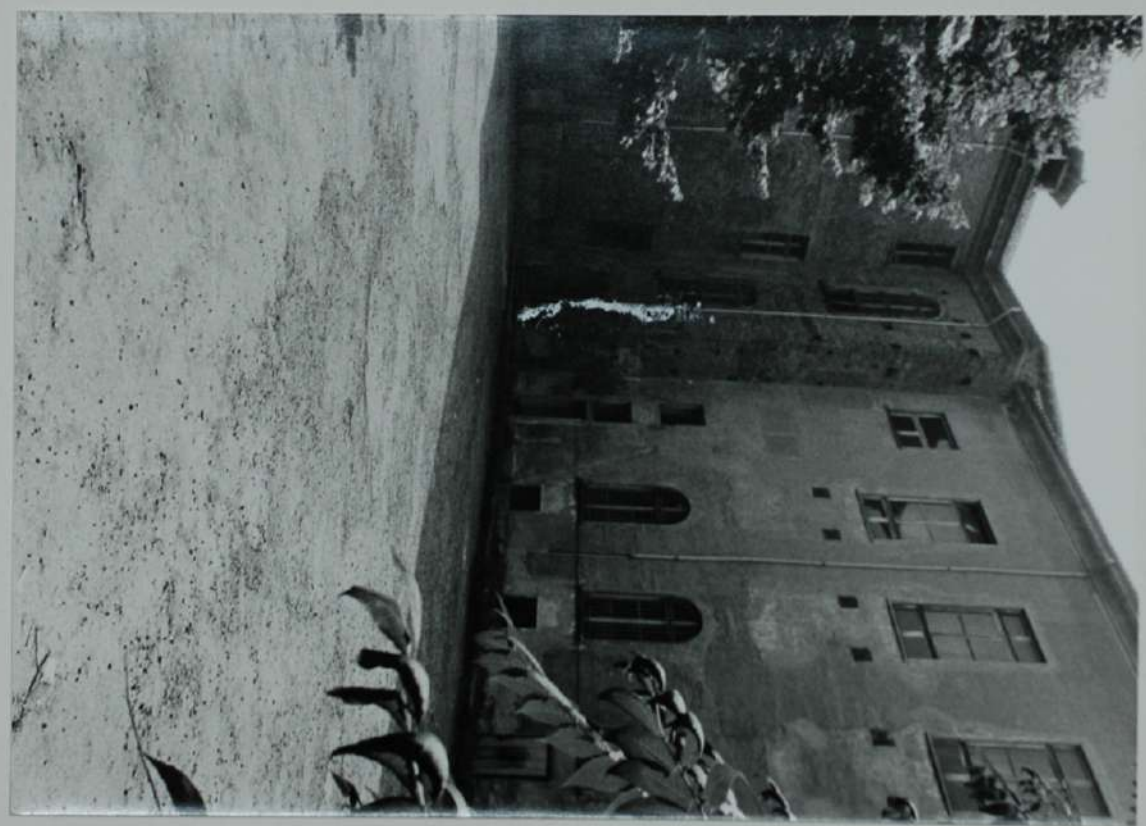
MINISTERO PER I BENI CULTURALI E AMBIENTALI DIREZ. GEN. DELLE ANTICHITA' E BELLE ARTI	REGIONE	N.
	01/00028489	ITA:	SOPRINTENDENZA BENI AMB. ARCH. - TORINO 66	PIEMONTE	Ø
ALLEGATO N. 8. - Secondo cortile

Il prospetto Est, verso il secondo cortile (in terra battuta, alberato) è in muratura di mattoni in parte con intonaco liscio, in parte a vista, con aperture di differente forma e dimensione.

Il diverso trattamento della muratura differenzia parti di edifici sottoposte a trasformazioni in epoche diverse.

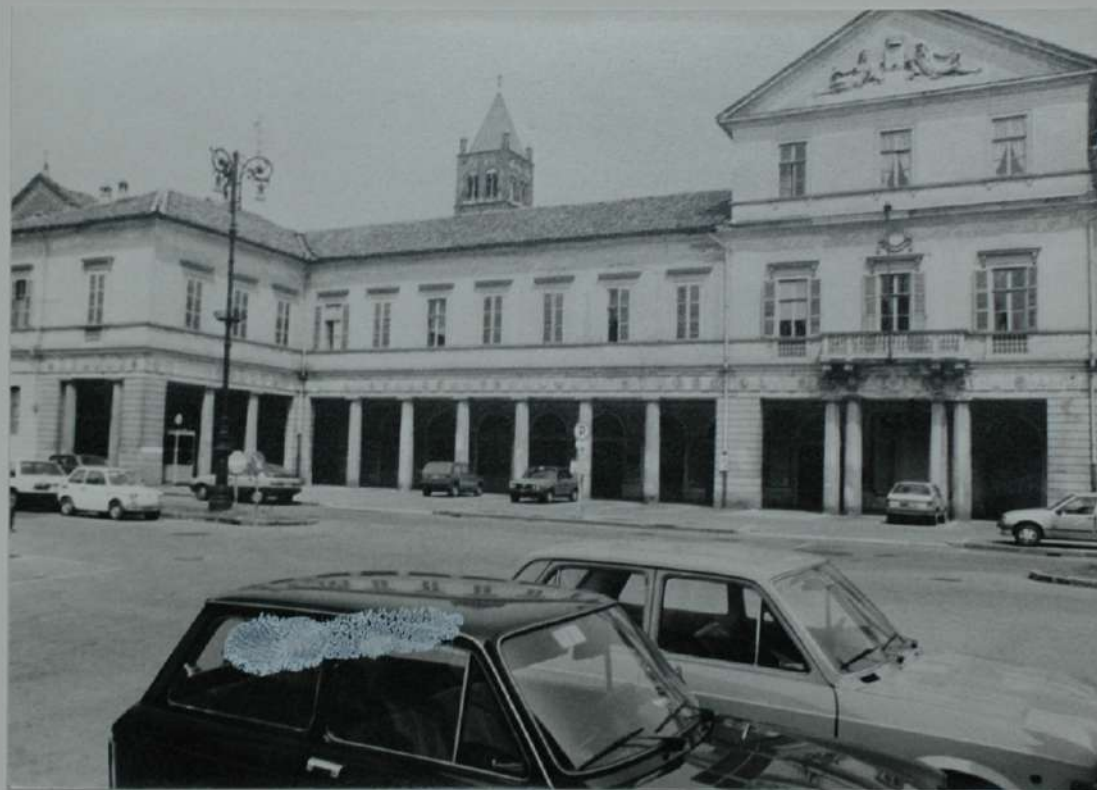
N. CATALOGO GENERALE	N. CATALOGO INTERNAZIONALE	MINISTERO PER I BENI CULTURALI E AMBIENTALI DIREZ. GEN. DELLE ANTICHITA' E BELLE ARTI	REGIONE	N.
01/00028489	ITA:	SOPRINTENDENZA BENI AMB. ARCH. - TORINO 66	PIEMONTE	Ø
ALLEGATO N. 3 - Facciata principale verso piazza

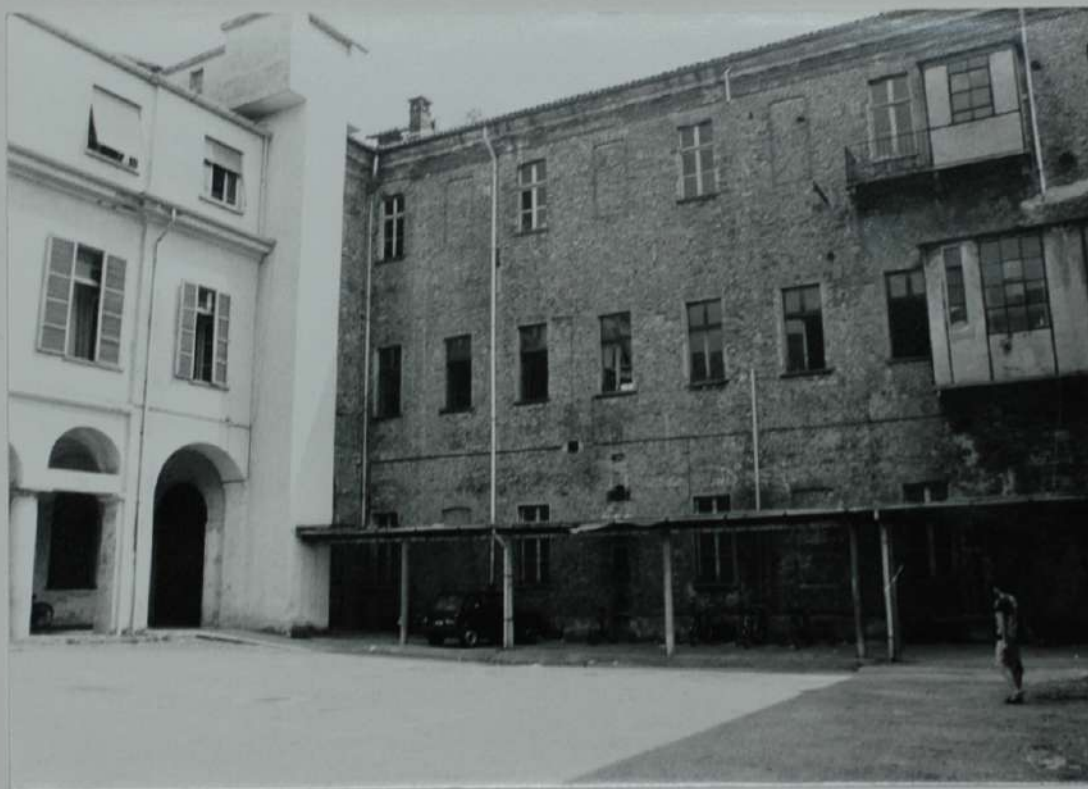
ALLEGATO N. 7 - Primo cortile interno

La facciata parallela a quella sopra descritta prospetta verso il primo cortile interno (lato Nord), asfaltato. Essa è interamente in mattoni a vista con aperture regolari, alcune superfetazioni contenenti dei servizi sono state costruite in aggetto al P.1° ed al P.2°. A P.T. è stata anteposta alla facciata una tettoia per il ricovero degli automezzi.

Il lato Ovest dello stesso cortile è chiuso da una facciata in muratura di mattoni intonacata, della quale il terzo piano fuori-terra costituisce una evidente sopraelevazione di epoca imprecisata.

A P.T. si trova un portico che prosegue l'androne carraio a cui si collega direttamente. Esso è coperto da volte a vela impostate su colonne di granito (in stile neo-dorico) e pilastri in muratura.

Sul finire degli anni '60 è stato aggiunto un vano ascensore costruito esternamente nel primo cortile.
