Ministero per i beni e le attività culturali
SEGRETARIATO REGIONALE PER LA LOMBARDIA

Denominato	FABBRICATO DI VIA CENISIO 2
sito in provincia	MILANO
comune	MILANO
indirizzo	VIA CENISIO, 2
censito al N.C.E.U al Foglio 220	particelle 70 (sub. 2 e 701) e 100
N.C.T. al Foglio 220	particelle 70, 100 e 313

l'immobile denominato FABBRICATO DI VIA CENISIO, 2, sito nel comune di MILANO, in via Cenisio 2, meglio individuato nelle premesse e descritto negli allegati, è dichiarato di interesse artistico e storico ai sensi dell'articolo 10, comma 1, e articolo 12 del *Codice dei beni culturali* e come tale è sottoposto a tutte le disposizioni in esso contenute.

Relazione storico artistica:

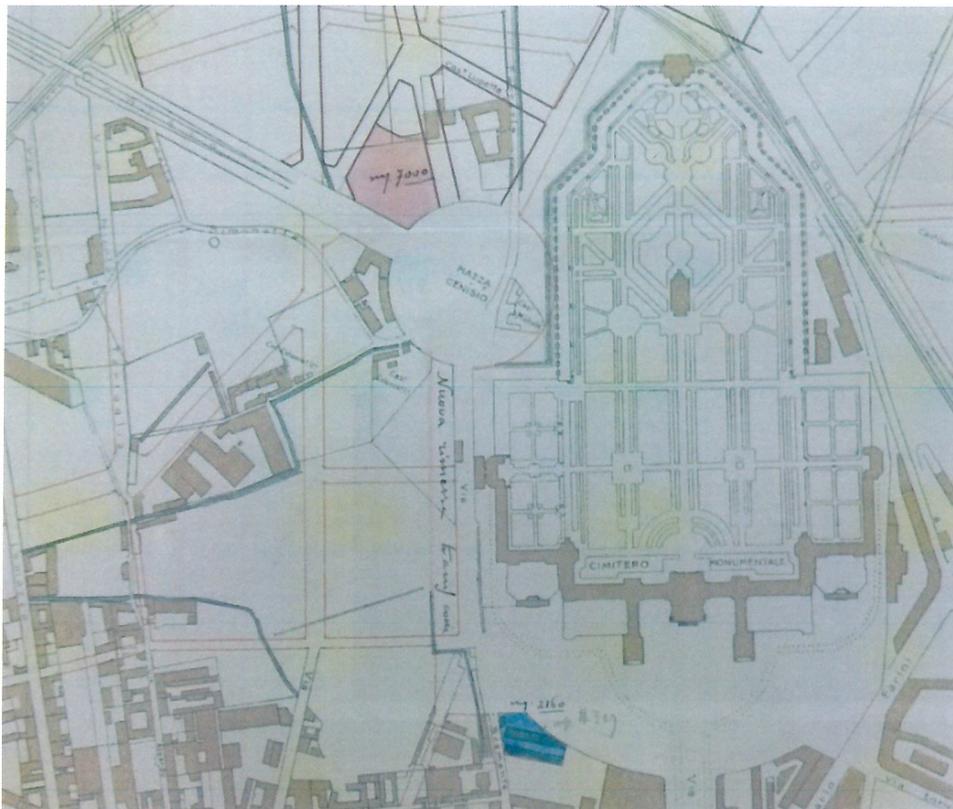
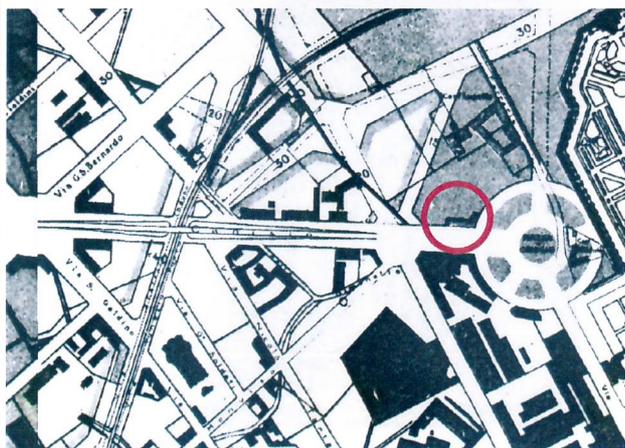
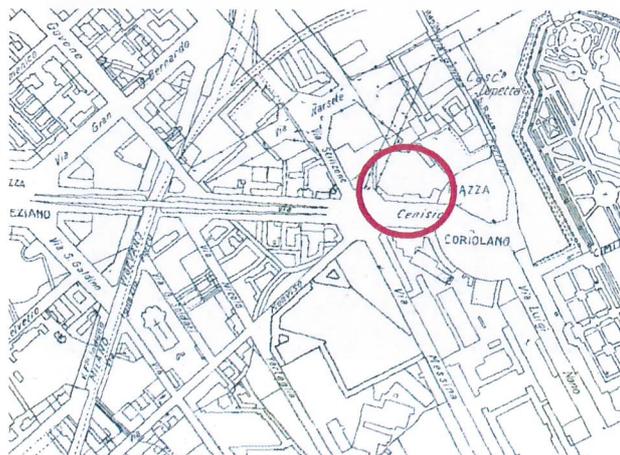
In alto: planimetria risalente al 1907 con indicata in rosa l'area oggetto di permuta tra il Comune di Milano e la Società Edison (ACSMi, PG 1354, b. 249/1) Finanze. In basso a sinistra: estratto del Piano Regolatore Generale di Milano del 1910 con indicato, nel cerchio rosso, la prima porzione di fabbricato costruita. A destra: estratto della Carta Tecnico Comunale del Comune di Milano del 1930 con evidenziata la costruzione (www.geoportale.comune.milano.it).

Nel Piano di Regolatore di Milano del 1910 è rappresentato il primo nucleo dell'immobile (porzione est dell'attuale costruzione), un corpo di fabbrica con pianta a L e lato lungo affacciato su via Cenisio verosimilmente adibito a magazzini del Comune. Nella Guida Savallo del 1914, il civico 2 di via Cenisio risulta di proprietà comunale e registrato come "ufficio tecnico municipale, direzione riparto stradale". Nel 1928 sono documentate opere di "riparazione ed adattamenti sui magazzini dei reparti di manutenzione stradale" denominati Cenisio A.

Il complesso, destinato dunque a magazzini per la manutenzione stradale, appare nell'assetto planimetrico attuale sulla Carta Tecnica Comunale a partire dal 1930; la porzione posta ad ovest sarebbe stata dunque realizzata tra il 1910 e il 1930. Nel secondo dopoguerra il complesso era sede del terzo riparto strade del Comune di Milano.

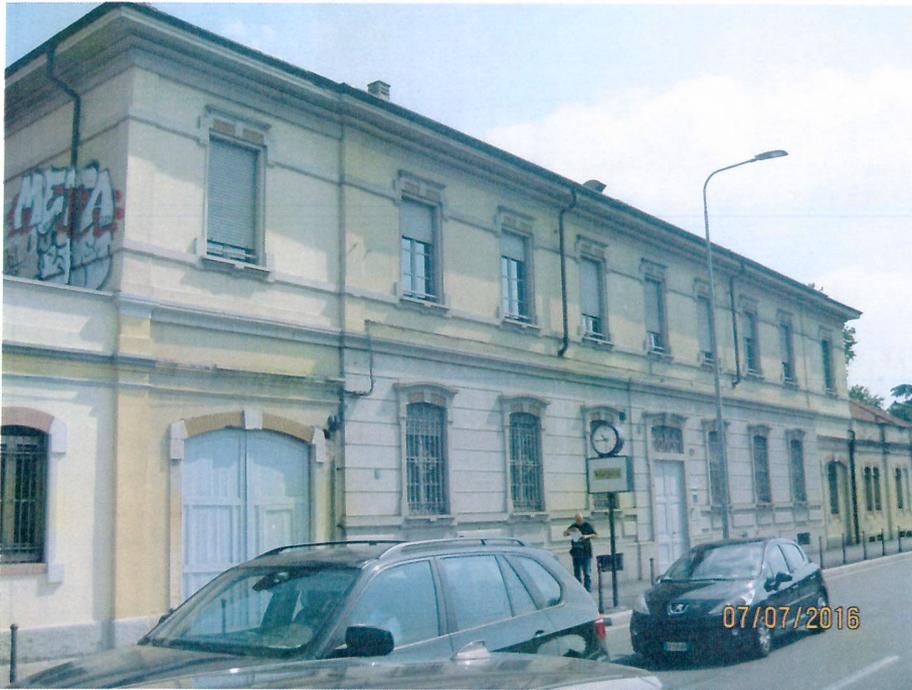
In alto: vista del corpo centrale del fabbricato verso via Cenisio; nell'estremità destra si scorge il corpo basso posto a est. In basso a sinistra: dettaglio delle aperture del corpo basso posto a ovest, con cornici decorative. A destra: dettaglio delle aperture e delle relative cornici del corpo centrale (www.benitutelati.it).

Attualmente la costruzione, della tipologia "a cortina in linea", ha un impianto a C, con le ali laterali sviluppate per un piano fuori terra e la porzione centrale, che si configura come una "palazzina", su due piani fuori terra, oltre a seminterrato. Benché sia frutto di una realizzazione per parti, il fabbricato ha assunto caratteri unitari grazie all'impiego di elementi edilizi e decorativi omogenei.

Il fronte verso strada del corpo centrale presenta nove assi di aperture, un trattamento a finto bugnato al piano terra in corrispondenza delle sette aperture centrali, intonaco tinteggiato di giallo per il piano primo e le due porzioni laterali, fasce marcapiano e cornici attorno alle aperture in cemento decorativo, con inserti di laterizio, lesene e fasce orizzontali in leggero rilevato, inferriate in ferro battuto alle aperture del piano terra e alle bocche di lupo, tutti elementi del repertorio decorativo tardo eclettico, riferiti a diversi stilemi del passato e ancora utilizzati nei primi decenni del Novecento. Le ali laterali riprendono, in versione semplificata, analoghi elementi ornamentali. È altresì visibile una diversa fattura e materiali meno pregiati per l'ala posta ad ovest.

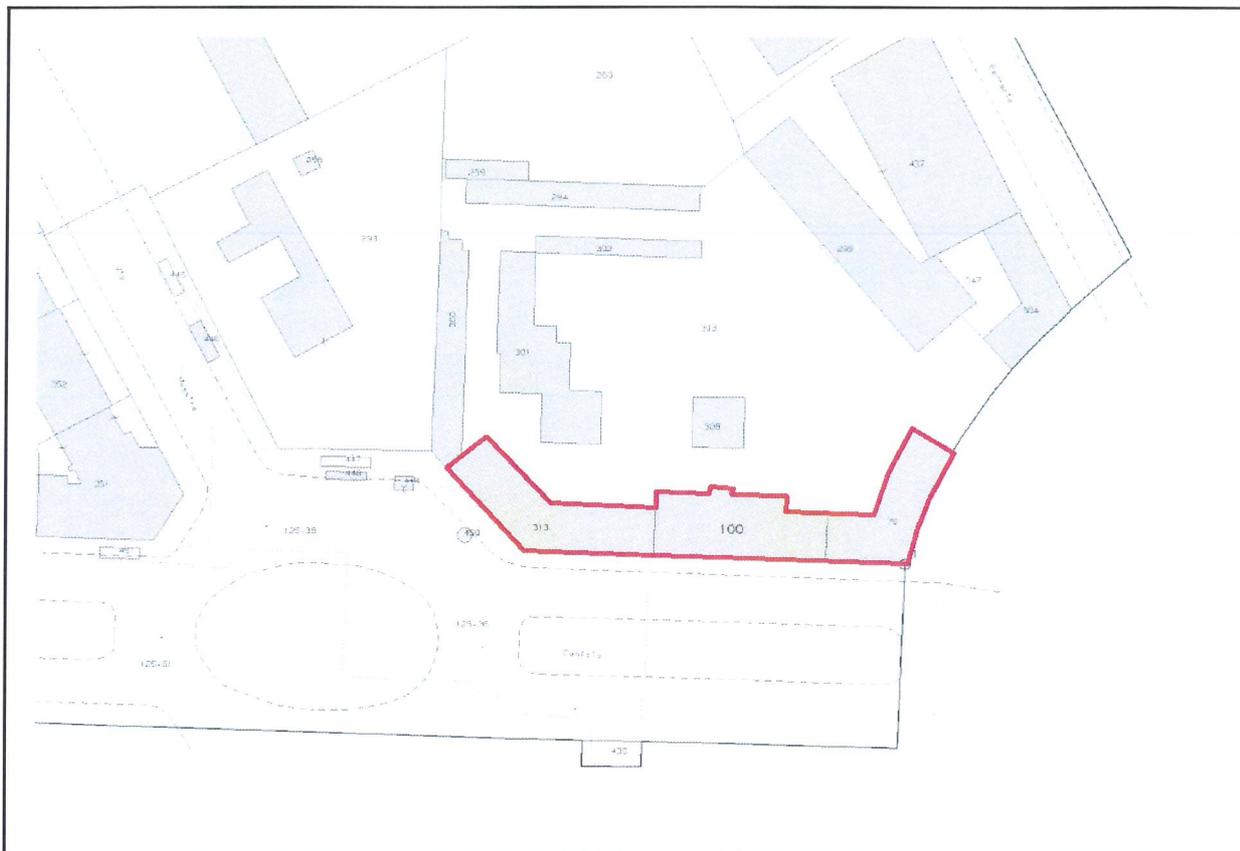
MILANO (MI) – FABBRICATO DI VIA CENISIO, 2, SITO IN VIA CENISIO, 2. Estratto di individuazione catastale

Perimetrazione dell'immobile oggetto del presente provvedimento, distinto catastalmente al N.C.E.U. Foglio 220, particelle 70 (sub. 20 e 701) e 100 e al N.C.T. particelle 70, 100 e 313.
