MINISTERO PER I BENI CULTURALI E AMBIENTALI
DIREZ. GEN. DELLE ANTICHITA' E BELLE ARTI

ARCHITETTONICI, ARTISTICI E STORICI
CAGLIARI

PROVINCIA E COMUNE: CA - LUNAMATRONA
 LUOGO: VIA SAN SEBASTIANO
 OGGETTO: CHIESA DI SAN SEBASTIANO
 CATASTO: FOGLIO 6(A) MAPPALE N° B DEL COMUNE DI LUNAMATRONA
 CRONOLOGIA: XV
 AUTORE: MAESTRANZE LOCALI
 DEST. ORIGINARIA: EDIFICIO PER IL CULTO
 USO ATTUALE: EDIFICIO PER IL CULTO
 PROPRIETA': DELLA PARROCCHIA
 VINCOLI LEGGI DI TUTELA:
 P.R.G. E ALTRI:

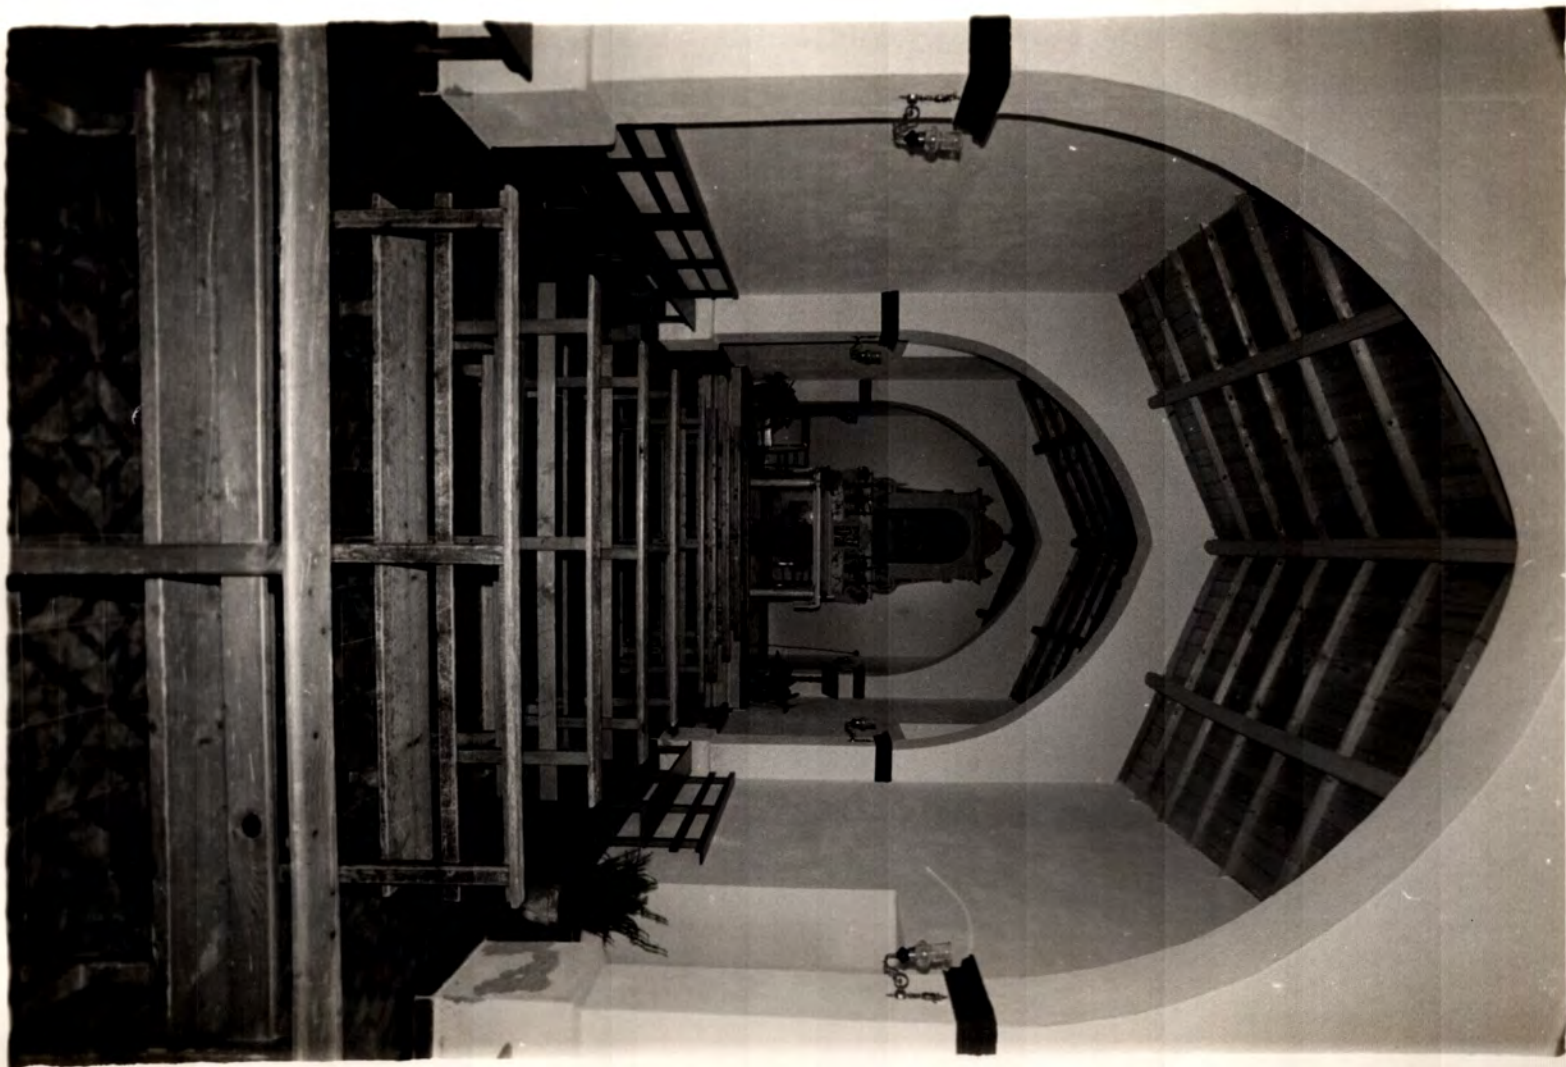
FTG. 2 - 1

Chiesa ad aula unica ripartita in quattro campate da tre archi a sesto acuto. La copertura in coppi sardi poggia direttamente sul tavolato ed è sostenuta dalla classica armatura lignea composta da travi e travicelli secondari adagiati sui suddetti archi. Gli stessi archi hanno come piedritti larghi pilastri che all'esterno assumono la classica forma a vela triangolare dei contrafforti di spinta.

Un altare di scarso valore, apposto non più di trent'anni fa nasconde una finestra con cornice in pietra calcarea lavorato. Probabilmente in vista anche dall'interno questa finestra farebbe presumere l'esistenza, in luogo dell'altare, di una semplice mensa molto bassa. Gli ingressi sono due: uno sul prospetto frontale a cui si accede tramite una breve scalinata, e uno sul prospetto frontale a cui si accede tramite una breve scalinata, e uno sul prospetto laterale sinistro. Il prospetto principale è a forma di capanna sormontato da un campanile a vela di modesto proporzioni; il tutto è legato da un intonaco che rende banalmente uniforme l'insieme.

CHIESA - S. SEBASTIANO

- INTERNO -

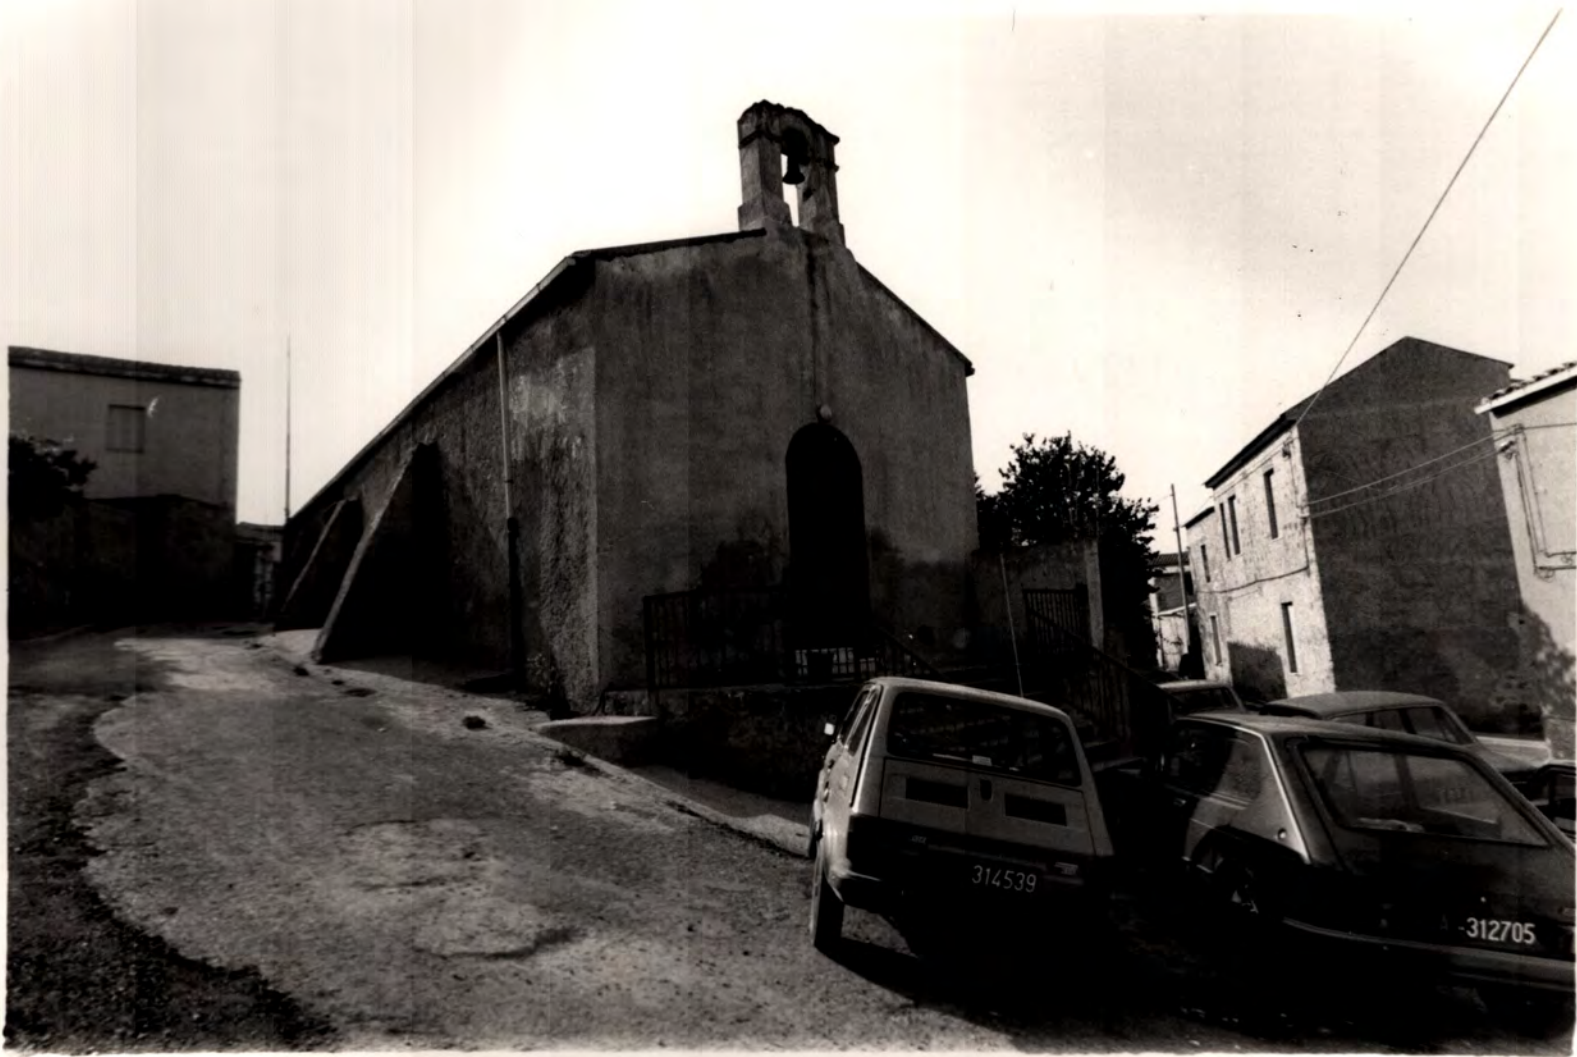
LUNA MATRONA
RULLO F
PTG. 2-2

Durante la prima visita nel 1980 lo stato della Chiesa era stato trovato in non buone condizioni, recentemente nella visita del 2/8/81 lo stato della Chiesa è stato completamente rinnovato dal punto di vista tecnologico nuovi pavimenti, imbiancata, ringhiera esterna ecc., ma rovinata dal punto di vista estetico grazie a delle scelte di materiali assolutamente discutibili, completamente prive di alcun senso del "restauro", se ne segnala pertanto il pessimo risultato.

CHIESA S. SEBASTIANO
- ESTERNO -
